외관조사망도 번호
B18_정지고가_419(59k817~59k824)

호남고속선 정지고가_419(59.817~59.824km, S80-2)

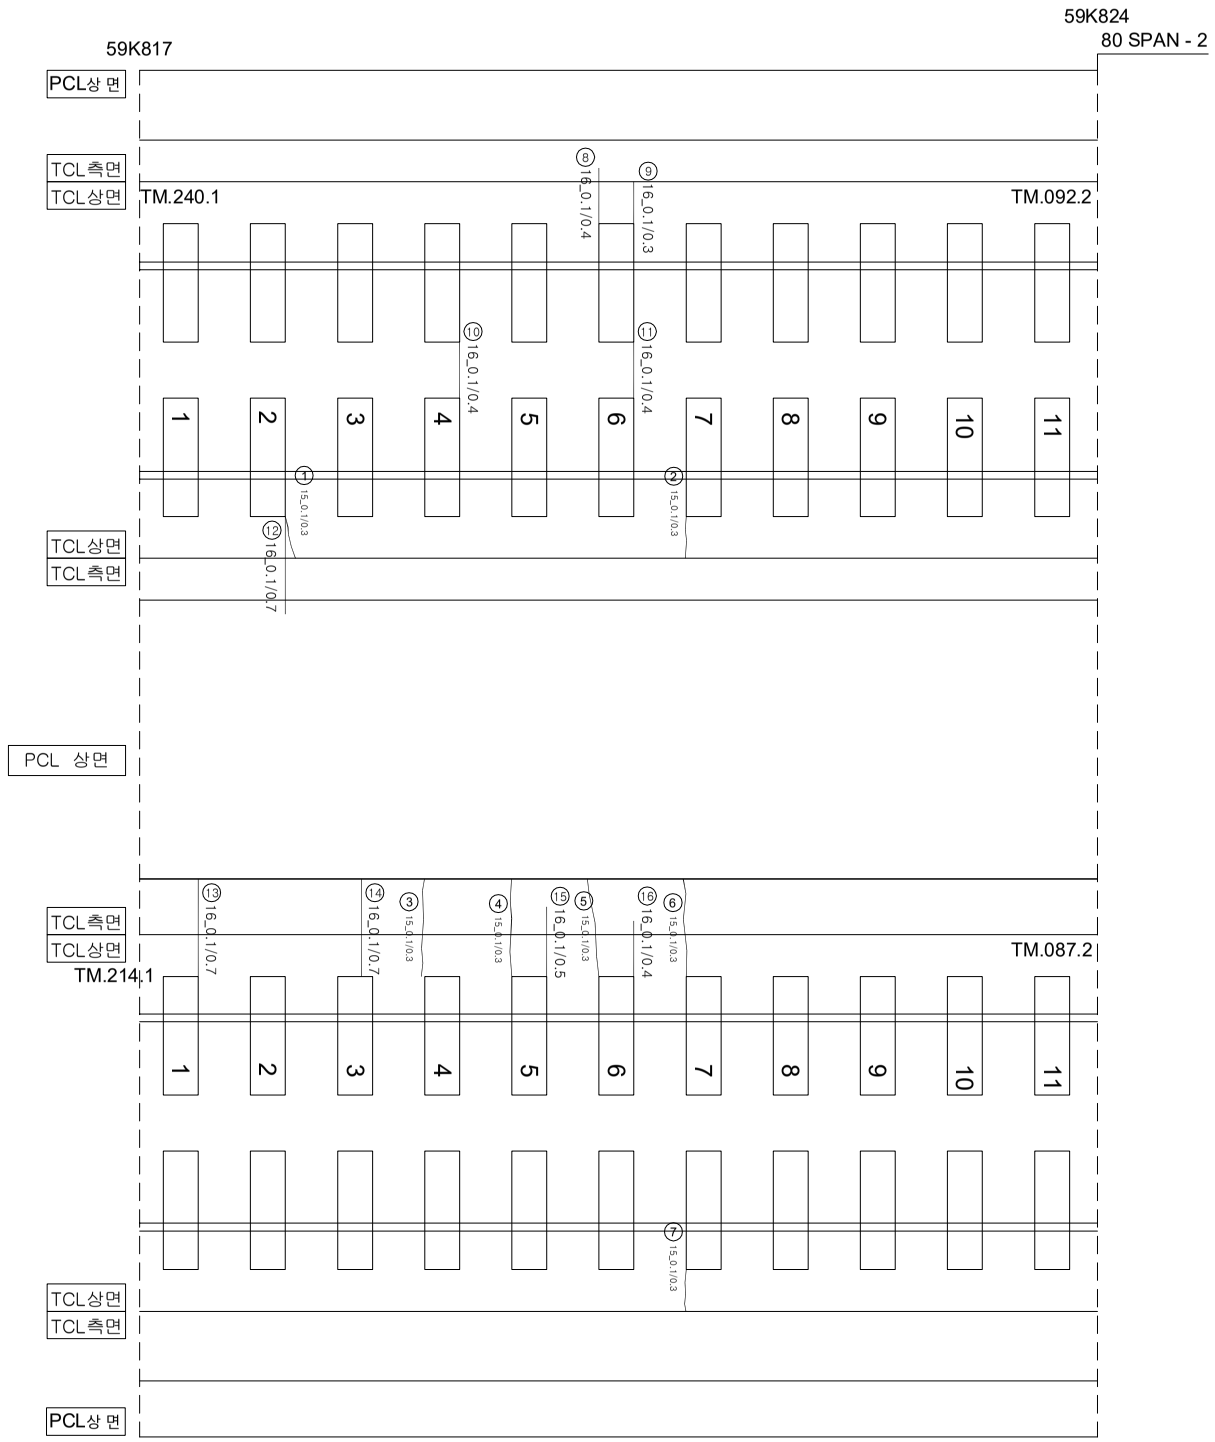
연번	손상	폭		연장		비고	연번	손상	폭		연장		비고
1	균열	0.1	㎜	0.3	m		55						
2	균열	0.1	㎜	0.3	m		56						
3	균열	0.1	㎜	0.3	m		57						
4	균열	0.1	㎜	0.3	m		58						
5	균열	0.1	㎜	0.3	m		59						
6	균열	0.1	㎜	0.3	m		60						
7	균열	0.1	㎜	0.3	m		61						
8	균열	0.1	㎜	0.4	m		62						
9	균열	0.1	㎜	0.3	m		63						
10	균열	0.1	㎜	0.4	m		64						
11	균열	0.1	㎜	0.4	m		65						
12	균열	0.1	㎜	0.7	m		66						
13	균열	0.1	㎜	0.7	m		67						
14	균열	0.1	㎜	0.7	m		68						
15	균열	0.1	㎜	0.5	m		69						
16	균열	0.1	㎜	0.4	m		70						
17							71						
18							72						
19							73						
20							74						
21							75						
22							76						
23							77						
24							78						
25							79						
26							80						
27							81						
28							82						
29							83						
30							84						
31							85						
32							86						
33							87						
34							88						
35							89						
36							90						
37							91						
38							92						
39							93						
40							94						
41							95						
42							96						
43							97

44							98						
45							99						
46							100						
47							101						
48							102						
49							103						
50							104						
51							105						
52							106						
53							107						
54							108
