외관조사망도 번호
B18_정지고가_423(59k845~59k852)

호남고속선 정지고가_423(59.845~59.852km, S81-1)

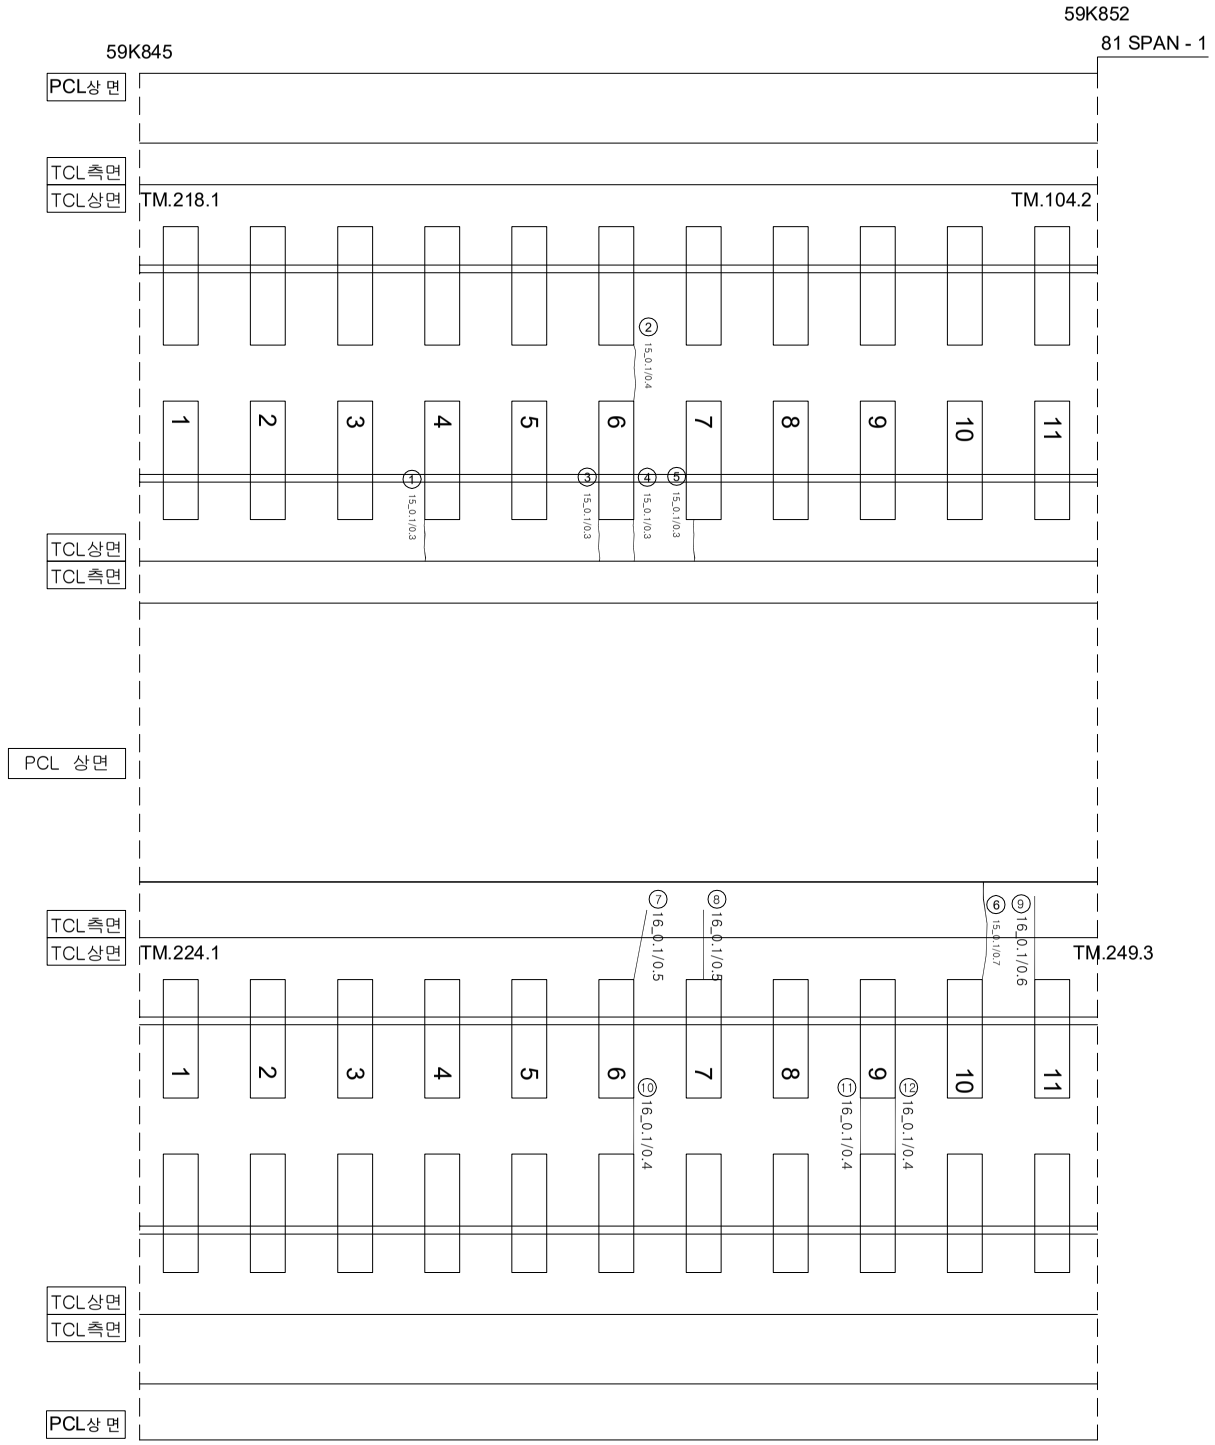
연번	손상	폭		연장		비고	연번	손상	폭		연장		비고
1	균열	0.1	㎜	0.3	m		55						
2	균열	0.1	㎜	0.4	m		56						
3	균열	0.1	㎜	0.3	m		57						
4	균열	0.1	㎜	0.3	m		58						
5	균열	0.1	㎜	0.3	m		59						
6	균열	0.1	㎜	0.7	m		60						
7	균열	0.1	㎜	0.5	m		61						
8	균열	0.1	㎜	0.5	m		62						
9	균열	0.1	㎜	0.6	m		63						
10	균열	0.1	㎜	0.4	m		64						
11	균열	0.1	㎜	0.4	m		65						
12	균열	0.1	㎜	0.4	m		66						
13							67						
14							68						
15							69						
16							70						
17							71						
18							72						
19							73						
20							74						
21							75						
22							76						
23							77						
24							78						
25							79						
26							80						
27							81						
28							82						
29							83						
30							84						
31							85						
32							86						
33							87						
34							88						
35							89						
36							90						
37							91						
38							92						
39							93						
40							94						
41							95						
42							96						
43							97						
44							98						
45							99
