외관조사망도 번호
B18_정지고가_430(59k894~59k901)

호남고속선 정지고가_430(59.894~59.901km, S82-3)

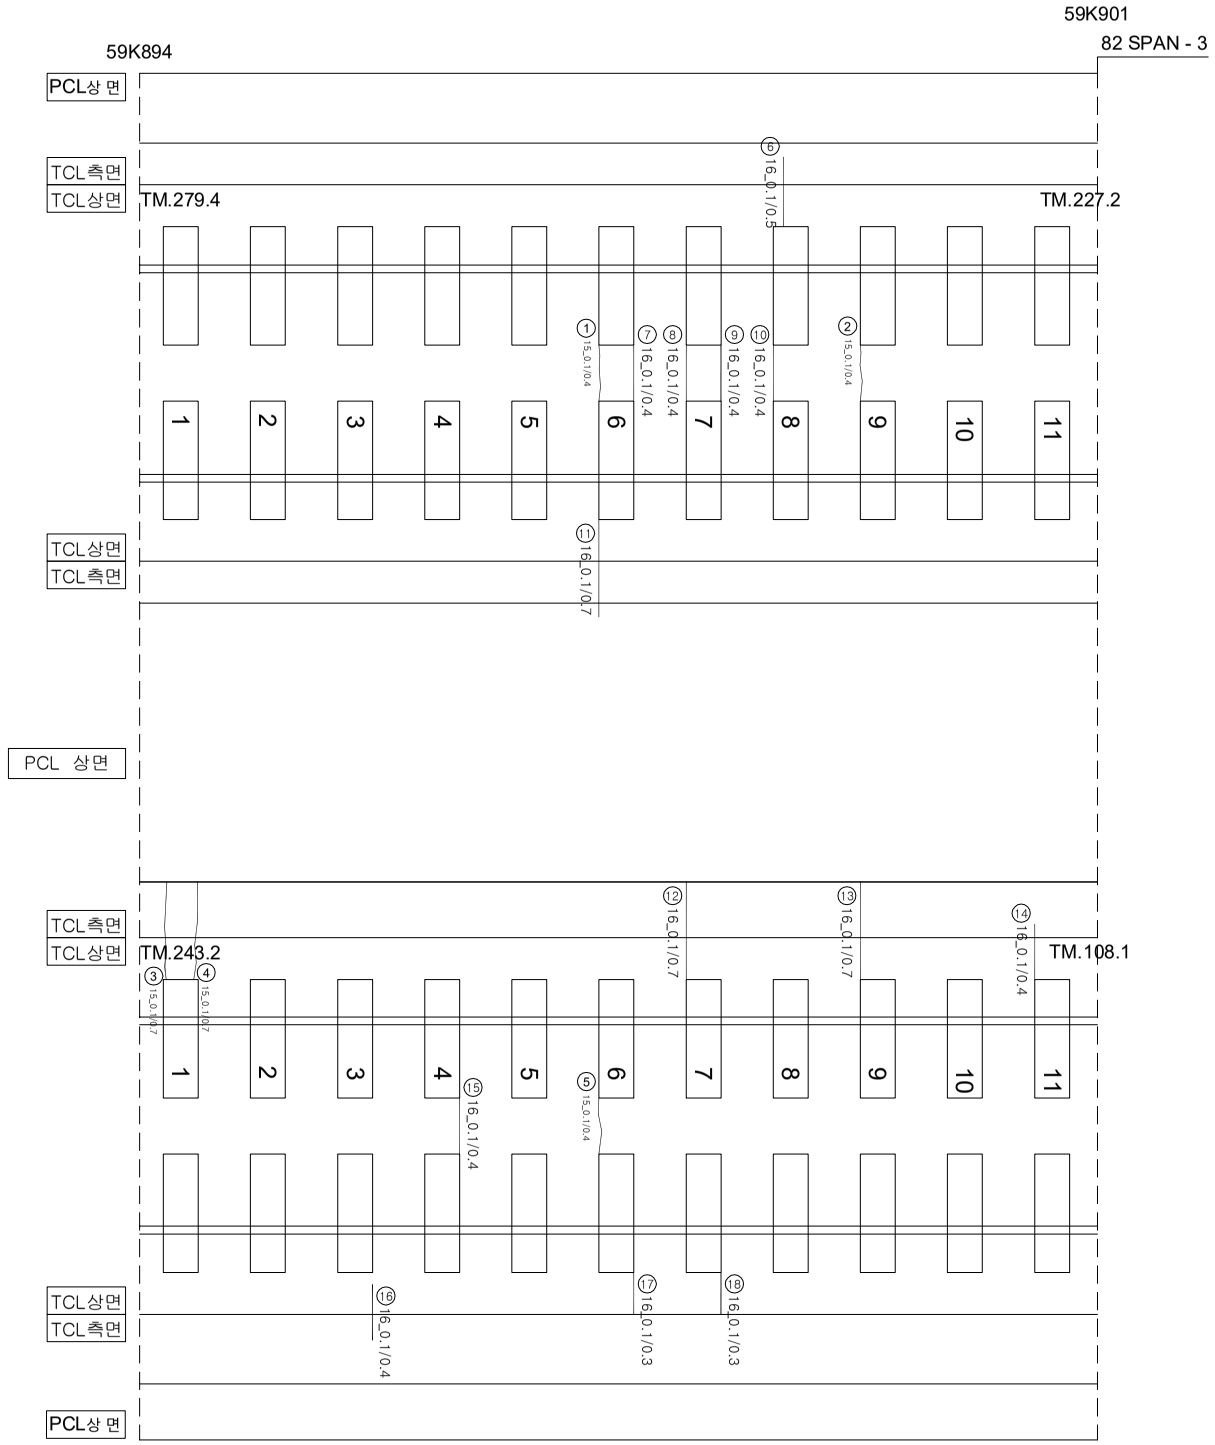
연번	손상	폭		연장		비고	연번	손상	폭		연장		비고
1	균열	0.1	㎜	0.4	m		55						
2	균열	0.1	㎜	0.4	m		56						
3	균열	0.1	㎜	0.7	m		57						
4	균열	0.1	㎜	0.7	m		58						
5	균열	0.1	㎜	0.4	m		59						
6	균열	0.1	㎜	0.5	m		60						
7	균열	0.1	㎜	0.4	m		61						
8	균열	0.1	㎜	0.4	m		62						
9	균열	0.1	㎜	0.4	m		63						
10	균열	0.1	㎜	0.4	m		64						
11	균열	0.1	㎜	0.7	m		65						
12	균열	0.1	㎜	0.7	m		66						
13	균열	0.1	㎜	0.7	m		67						
14	균열	0.1	㎜	0.4	m		68						
15	균열	0.1	㎜	0.4	m		69						
16	균열	0.1	㎜	0.4	m		70						
17	균열	0.1	㎜	0.3	m		71						
18	균열	0.1	㎜	0.3	m		72						
19							73						
20							74						
21							75						
22							76						
23							77						
24							78						
25							79						
26							80						
27							81						
28							82						
29							83						
30							84						
31							85						
32							86						
33							87						
34							88						
35							89						
36							90						
37							91						
38							92						
39							93						
40							94						
41							95						
42							96

43							97						
44							98						
45							99						
46							100						
47							101						
48							102						
49							103						
50							104						
51							105						
52							106						
53							107						
54							108
