외관조사망도 번호
B18_정지고가_444(59k992~59k999)

호남고속선 정지고가_444(59.992~59.999km, S85-2)

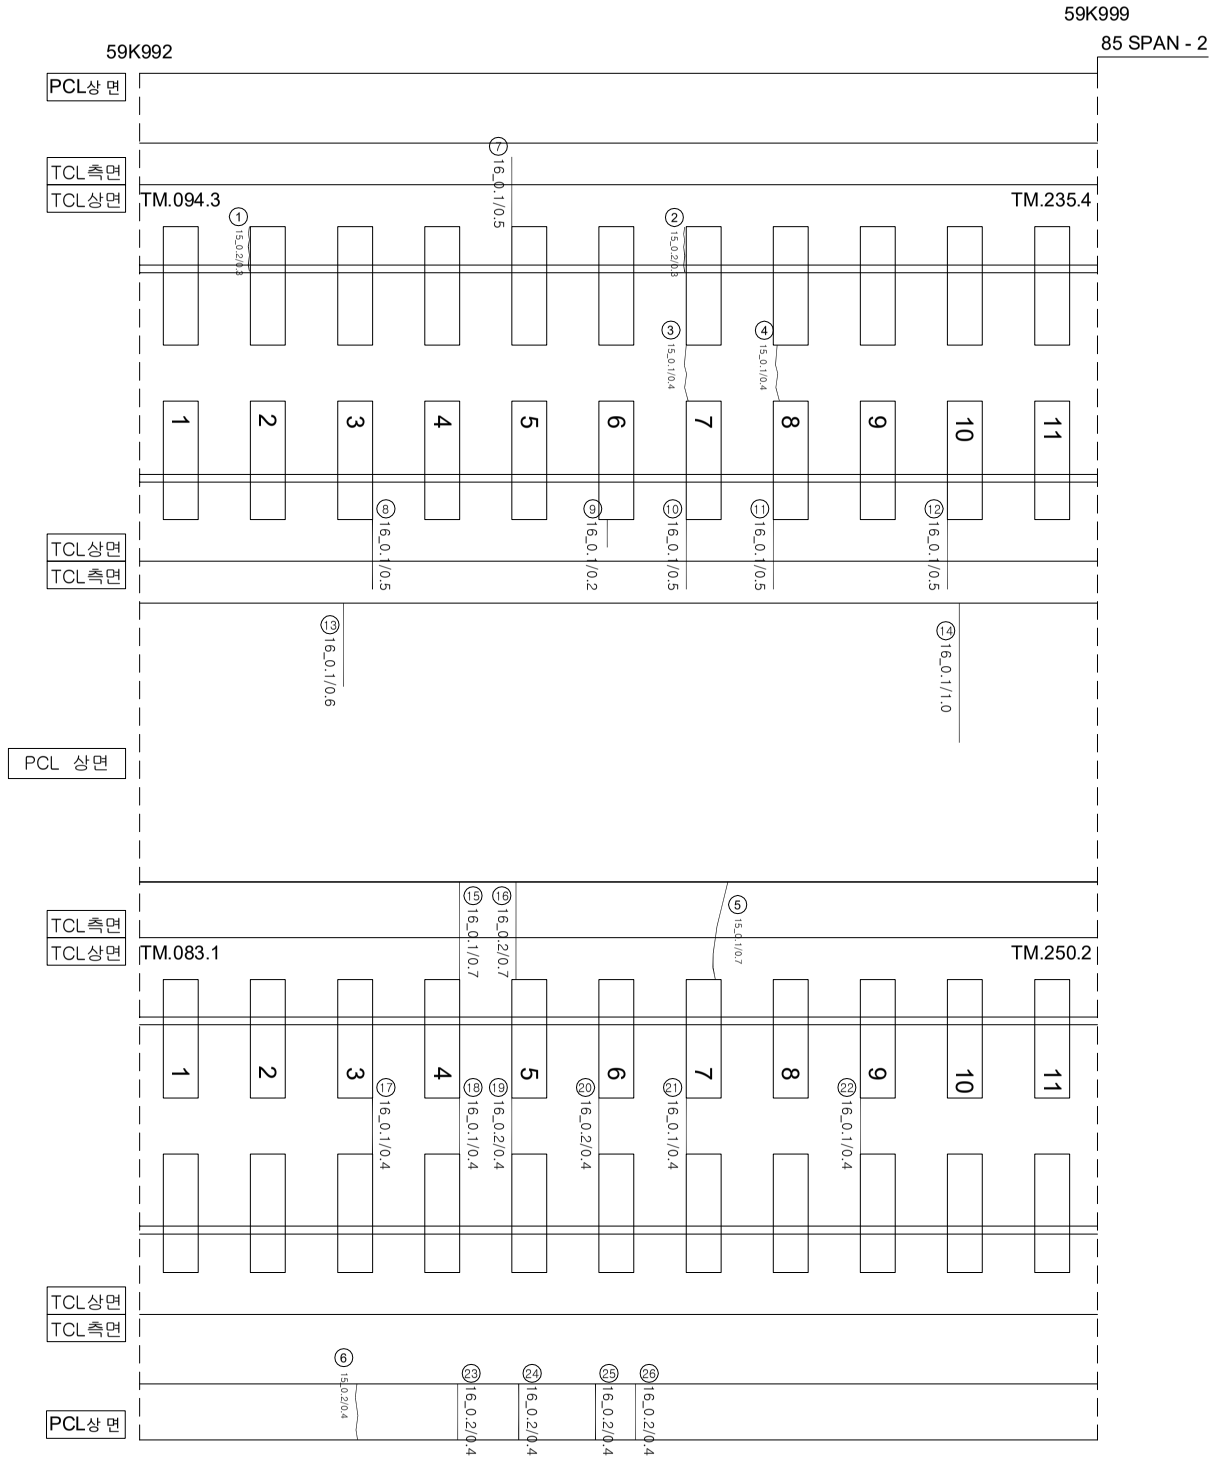
연번	손상	폭		연장		비고	연번	손상	폭		연장		비고
1	경계부 균열	0.2	mm	0.3	m		55						
2	경계부 균열	0.2	mm	0.3	m		56						
3	균열	0.1	mm	0.4	m		57						
4	균열	0.1	mm	0.4	m		58						
5	균열	0.1	mm	0.7	m		59						
6	균열	0.2	mm	0.4	m		60						
7	균열	0.1	mm	0.5	m		61						
8	균열	0.1	mm	0.5	m		62						
9	균열	0.1	mm	0.2	m		63						
10	균열	0.1	mm	0.5	m		64						
11	균열	0.1	mm	0.5	m		65						
12	균열	0.1	mm	0.5	m		66						
13	균열	0.1	mm	0.6	m		67						
14	균열	0.1	mm	1.0	m		68						
15	균열	0.1	mm	0.7	m		69						
16	균열	0.2	mm	0.7	m		70						
17	균열	0.1	mm	0.4	m		71						
18	균열	0.1	mm	0.4	m		72						
19	균열	0.2	mm	0.4	m		73						
20	균열	0.2	mm	0.4	m		74						
21	균열	0.1	mm	0.4	m		75						
22	균열	0.1	mm	0.4	m		76						
23	균열	0.2	mm	0.4	m		77						
24	균열	0.2	mm	0.4	m		78						
25	균열	0.2	mm	0.4	m		79						
26	균열	0.2	mm	0.4	m		80						
27							81						
28							82						
29							83						
30							84						
31							85						
32							86						
33							87						
34							88						
35							89

36							90						
37							91						
38							92						
39							93						
40							94						
41							95						
42							96						
43							97						
44							98						
45							99						
46							100						
47							101						
48							102						
49							103						
50							104						
51							105						
52							106						
53							107						
54							108
