외관조사망도 번호
B18_정지고가_446(60k006~60k013)

호남고속선 정지고가_446(60.006~60.013km, S85-4)

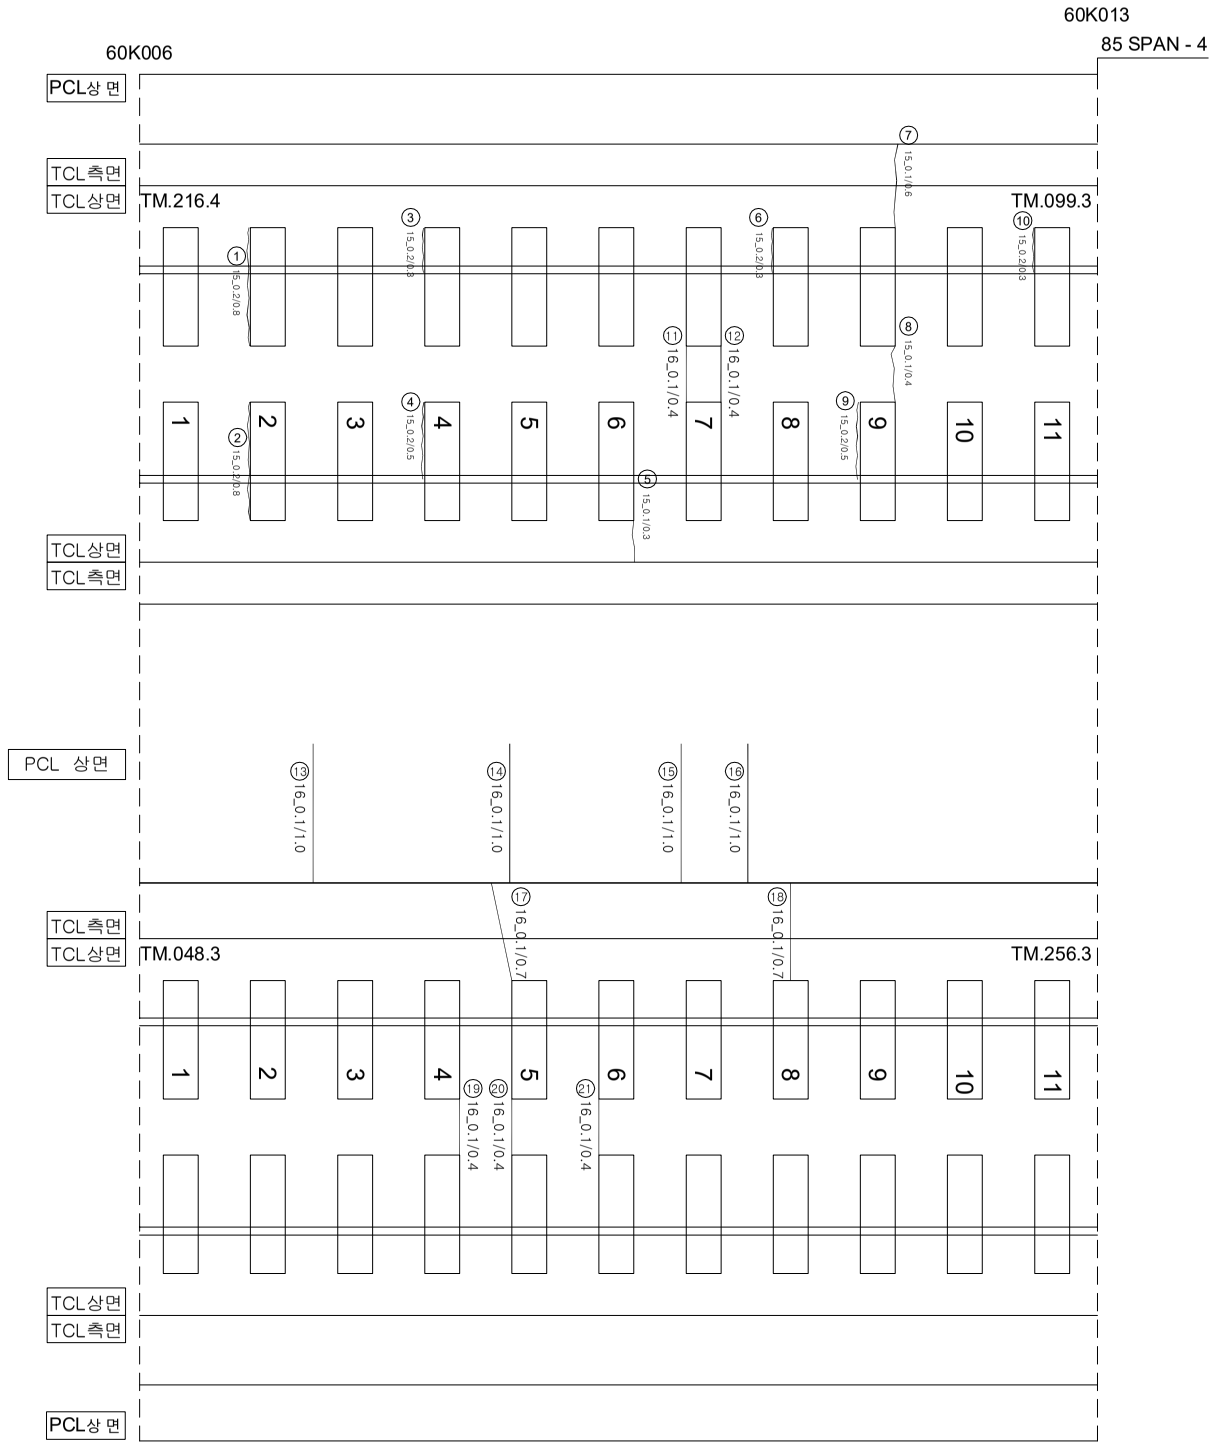
연번	손상	폭		연장		비고	연번	손상	폭		연장		비고
1	경계부 균열	0.2	mm	0.8	m		55						
2	경계부 균열	0.2	mm	0.8	m		56						
3	경계부 균열	0.2	mm	0.3	m		57						
4	경계부 균열	0.2	mm	0.5	m		58						
5	균열	0.1	mm	0.3	m		59						
6	경계부 균열	0.2	mm	0.3	m		60						
7	균열	0.1	mm	0.6	m		61						
8	균열	0.1	mm	0.4	m		62						
9	경계부 균열	0.2	mm	0.5	m		63						
10	경계부 균열	0.2	mm	0.3	m		64						
11	균열	0.1	mm	0.4	m		65						
12	균열	0.1	mm	0.4	m		66						
13	균열	0.1	mm	1.0	m		67						
14	균열	0.1	mm	1.0	m		68						
15	균열	0.1	mm	1.0	m		69						
16	균열	0.1	mm	1.0	m		70						
17	균열	0.1	mm	0.7	m		71						
18	균열	0.1	mm	0.7	m		72						
19	균열	0.1	mm	0.4	m		73						
20	균열	0.1	mm	0.4	m		74						
21	균열	0.1	mm	0.4	m		75						
22							76						
23							77						
24							78						
25							79						
26							80						
27							81						
28							82						
29							83						
30							84						
31							85						
32							86						
33							87						
34							88						
35							89						
36							90						
37							91

38							92						
39							93						
40							94						
41							95						
42							96						
43							97						
44							98						
45							99						
46							100						
47							101						
48							102						
49							103						
50							104						
51							105						
52							106						
53							107						
54							108
