외관조사망도 번호
B18_정지고가_456(60k076~60k083)

호남고속선 정지고가_456(60.076~60.083km, S87-4)

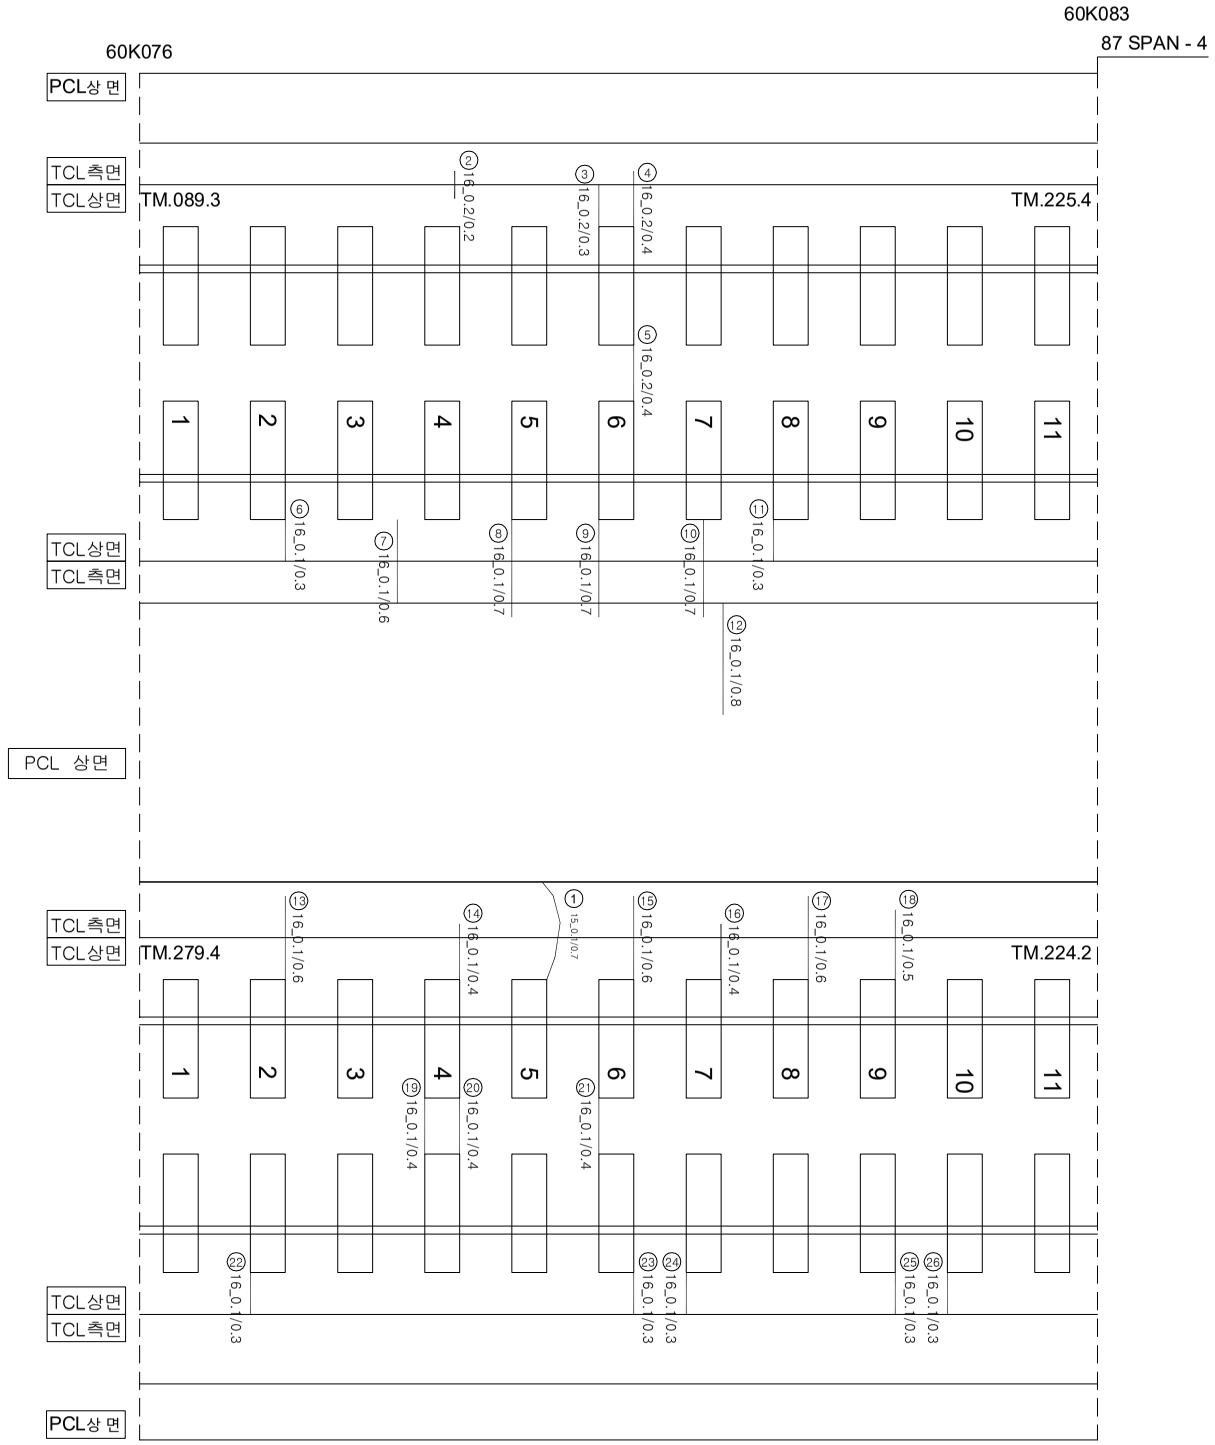
연번	손상	폭		연장		비고	연번	손상	폭		연장		비고
1	균열	0.1	㎜	0.7	m		55						
2	균열	0.2	㎜	0.2	m		56						
3	균열	0.2	㎜	0.3	m		57						
4	균열	0.2	㎜	0.4	m		58						
5	균열	0.2	㎜	0.4	m		59						
6	균열	0.1	㎜	0.3	m		60						
7	균열	0.1	㎜	0.6	m		61						
8	균열	0.1	㎜	0.7	m		62						
9	균열	0.1	㎜	0.7	m		63						
10	균열	0.1	㎜	0.7	m		64						
11	균열	0.1	㎜	0.8	m		65						
12	균열	0.1	㎜	0.3	m		66						
13	균열	0.1	㎜	0.6	m		67						
14	균열	0.1	㎜	0.4	m		68						
15	균열	0.1	㎜	0.6	m		69						
16	균열	0.1	㎜	0.4	m		70						
17	균열	0.1	㎜	0.7	m		71						
18	균열	0.1	㎜	0.5	m		72						
19	균열	0.1	㎜	0.4	m		73						
20	균열	0.1	㎜	0.4	m		74						
21	균열	0.1	㎜	0.4	m		75						
22	균열	0.1	㎜	0.3	m		76						
23	균열	0.1	㎜	0.3	m		77						
24	균열	0.1	㎜	0.3	m		78						
25	균열	0.1	㎜	0.3	m		79						
26	균열	0.1	㎜	0.3	m		80						
27							81						
28							82						
29							83						
30							84						
31							85						
32							86						
33							87						
34							88						
35							89						
36							90						
37							91

38							92						
39							93						
40							94						
41							95						
42							96						
43							97						
44							98						
45							99						
46							100						
47							101						
48							102						
49							103						
50							104						
51							105						
52							106						
53							107						
54							108
