외관조사망도 번호
B18_정지고가_480(60k244~60k251)

호남고속선 정지고가_480(60.244~60.251km, S92-3)

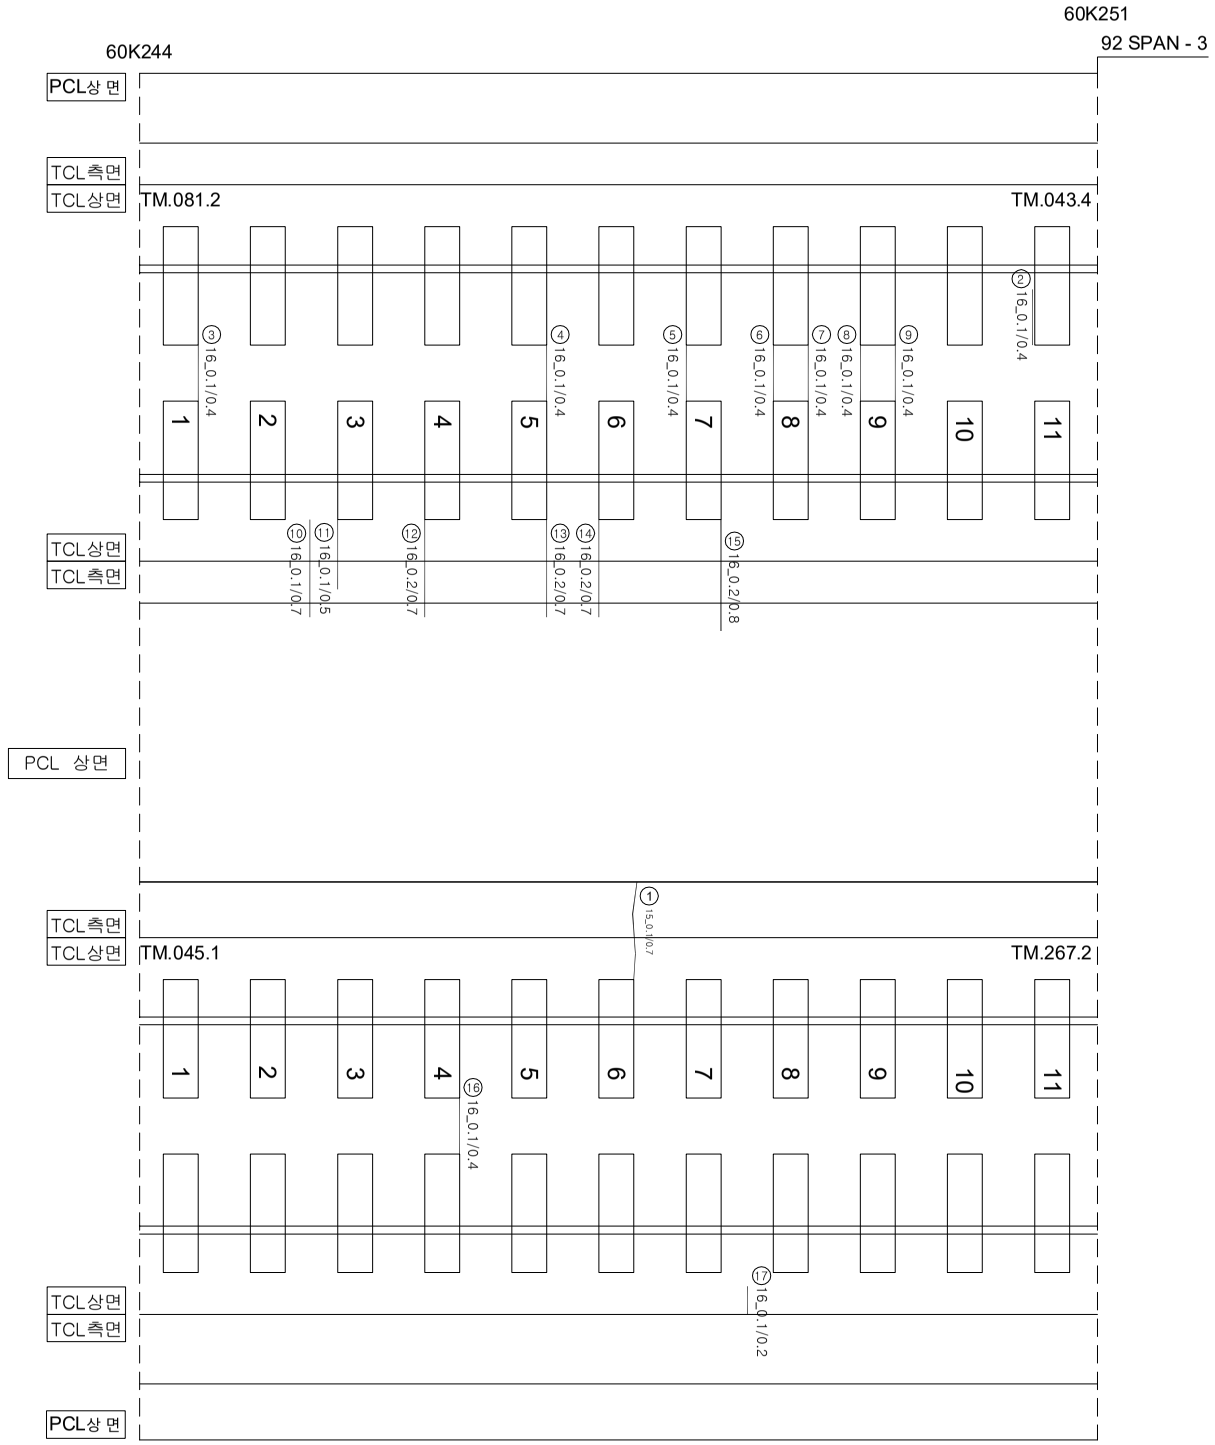
연번	손상	폭		연장		비고	연번	손상	폭		연장		비고
1	균열	0.1	㎜	0.7	m		55						
2	경계부 균열	0.1	㎜	0.4	m		56						
3	균열	0.1	㎜	0.4	m		57						
4	균열	0.1	㎜	0.4	m		58						
5	균열	0.1	㎜	0.4	m		59						
6	균열	0.1	㎜	0.4	m		60						
7	균열	0.1	㎜	0.4	m		61						
8	균열	0.1	㎜	0.4	m		62						
9	균열	0.1	㎜	0.4	m		63						
10	균열	0.1	㎜	0.7	m		64						
11	균열	0.1	㎜	0.5	m		65						
12	균열	0.2	㎜	0.7	m		66						
13	균열	0.2	㎜	0.7	m		67						
14	균열	0.2	㎜	0.7	m		68						
15	균열	0.2	㎜	0.8	m		69						
16	균열	0.1	㎜	0.4	m		70						
17	균열	0.1	㎜	0.2	m		71						
18							72						
19							73						
20							74						
21							75						
22							76						
23							77						
24							78						
25							79						
26							80						
27							81						
28							82						
29							83						
30							84						
31							85						
32							86						
33							87						
34							88						
35							89						
36							90						
37							91						
38							92						
39							93						
40							94						
41							95						
42							96

43							97						
44							98						
45							99						
46							100						
47							101						
48							102						
49							103						
50							104						
51							105						
52							106						
53							107						
54							108
