외관조사망도 번호
B18_정지고가_481(60k251~60k258)

호남고속선 정지고가_481(60.251~60.258km, S92-4)

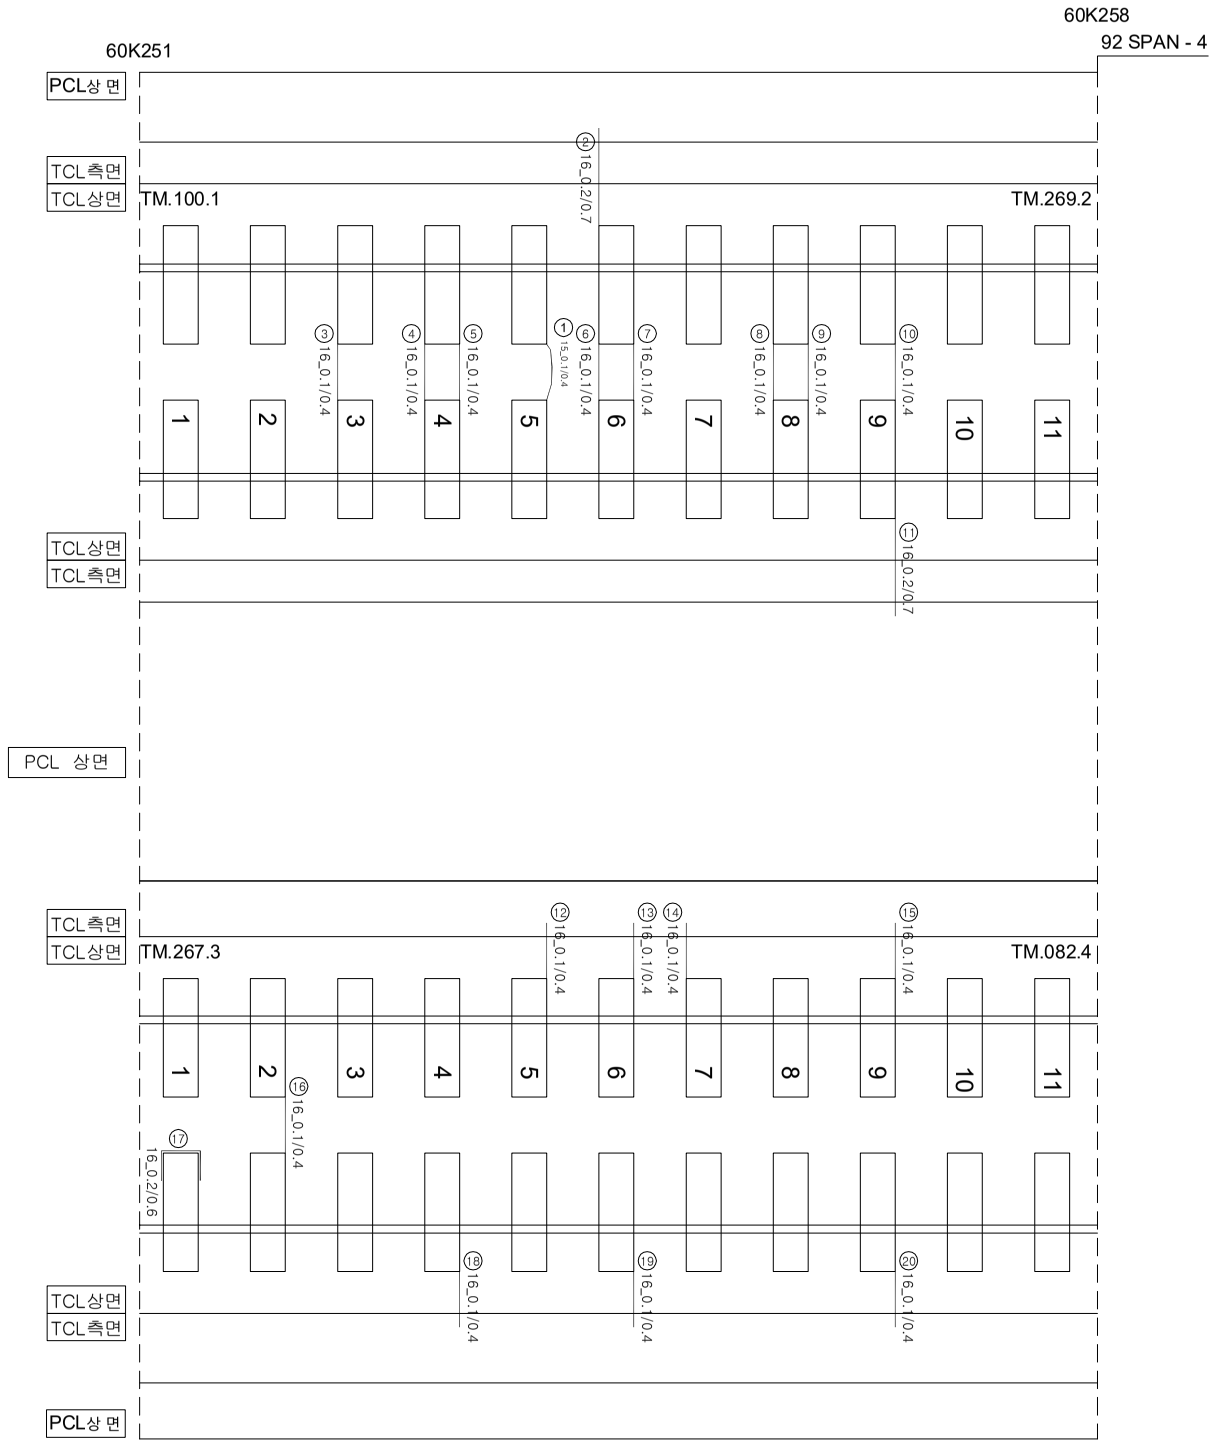
연번	손상	폭		연장		비고	연번	손상	폭		연장		비고
1	균열	0.1	㎜	0.4	m		55						
2	균열	0.2	㎜	0.7	m		56						
3	균열	0.1	㎜	0.4	m		57						
4	균열	0.1	㎜	0.4	m		58						
5	균열	0.1	㎜	0.4	m		59						
6	균열	0.1	㎜	0.4	m		60						
7	균열	0.1	㎜	0.4	m		61						
8	균열	0.1	㎜	0.4	m		62						
9	균열	0.1	㎜	0.4	m		63						
10	균열	0.1	㎜	0.4	m		64						
11	균열	0.2	㎜	0.7	m		65						
12	균열	0.1	㎜	0.4	m		66						
13	균열	0.1	㎜	0.4	m		67						
14	균열	0.1	㎜	0.4	m		68						
15	균열	0.1	㎜	0.4	m		69						
16	균열	0.1	㎜	0.4	m		70						
17	경계부 균열	0.2	㎜	0.8	m		71						
18	균열	0.1	㎜	0.4	m		72						
19	균열	0.1	㎜	0.4	m		73						
20	균열	0.1	㎜	0.4	m		74						
21							75						
22							76						
23							77						
24							78						
25							79						
26							80						
27							81						
28							82						
29							83						
30							84						
31							85						
32							86						
33							87						
34							88						
35							89						
36							90						
37							91						
38							92						
39							93						
40							94

41							95						
42							96						
43							97						
44							98						
45							99						
46							100						
47							101						
48							102						
49							103						
50							104						
51							105						
52							106						
53							107						
54							108
