외관조사망도 번호
B18_정지고가_487(60k293~60k300)

호남고속선 정지고가_487(60.293~60.300km, S93-5)

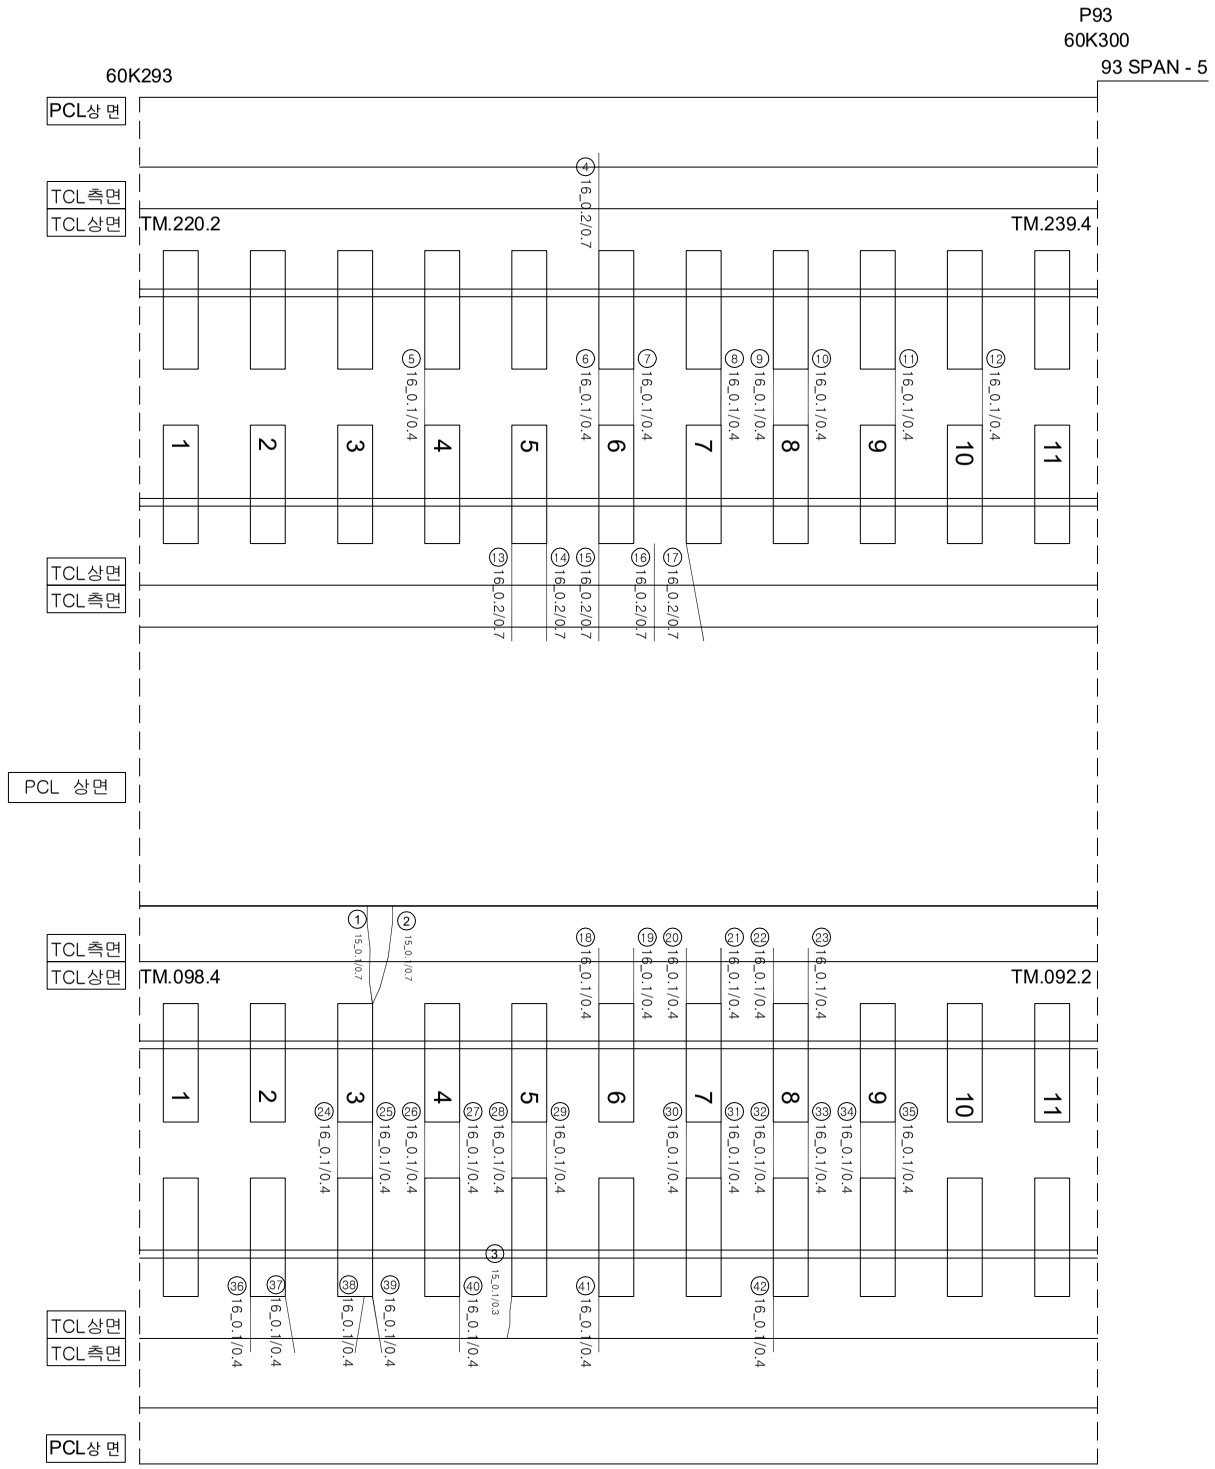
연번	손상	폭		연장		비고	연번	손상	폭		연장		비고
1	균열	0.1	㎜	0.7	m		55						
2	균열	0.1	㎜	0.7	m		56						
3	균열	0.1	㎜	0.3	m		57						
4	균열	0.2	㎜	0.7	m		58						
5	균열	0.1	㎜	0.4	m		59						
6	균열	0.1	㎜	0.4	m		60						
7	균열	0.1	㎜	0.4	m		61						
8	균열	0.1	㎜	0.4	m		62						
9	균열	0.1	㎜	0.4	m		63						
10	균열	0.1	㎜	0.4	m		64						
11	균열	0.1	㎜	0.4	m		65						
12	균열	0.1	㎜	0.4	m		66						
13	균열	0.2	㎜	0.7	m		67						
14	균열	0.2	㎜	0.7	m		68						
15	균열	0.2	㎜	0.7	m		69						
16	균열	0.2	㎜	0.7	m		70						
17	균열	0.2	㎜	0.7	m		71						
18	균열	0.1	㎜	0.4	m		72						
19	균열	0.1	㎜	0.4	m		73						
20	균열	0.1	㎜	0.4	m		74						
21	균열	0.1	㎜	0.4	m		75						
22	균열	0.1	㎜	0.4	m		76						
23	균열	0.1	㎜	0.4	m		77						
24	균열	0.1	㎜	0.4	m		78						
25	균열	0.1	㎜	0.4	m		79						
26	균열	0.1	㎜	0.4	m		80						
27	균열	0.1	㎜	0.4	m		81						
28	균열	0.1	㎜	0.4	m		82						
29	균열	0.1	㎜	0.4	m		83						
30	균열	0.1	㎜	0.4	m		84						
31	균열	0.1	㎜	0.4	m		85						
32	균열	0.1	㎜	0.4	m		86						
33	균열	0.1	㎜	0.4	m		87

34	균열	0.1	㎜	0.4	m		88						
35	균열	0.1	㎜	0.4	m		89						
36	균열	0.1	㎜	0.4	m		90						
37	균열	0.1	㎜	0.4	m		91						
38	균열	0.1	㎜	0.4	m		92						
39	균열	0.1	㎜	0.4	m		93						
40	균열	0.1	㎜	0.4	m		94						
41	균열	0.1	㎜	0.4	m		95						
42	균열	0.1	㎜	0.4	m		96						
43							97						
44							98						
45							99						
46							100						
47							101						
48							102						
49							103						
50							104						
51							105						
52							106						
53							107						
54							108
