외관조사망도 번호
B18_정지고가_491(60k324~60k332)

호남고속선 정지고가_491(60.324~60.332km, S94-4)

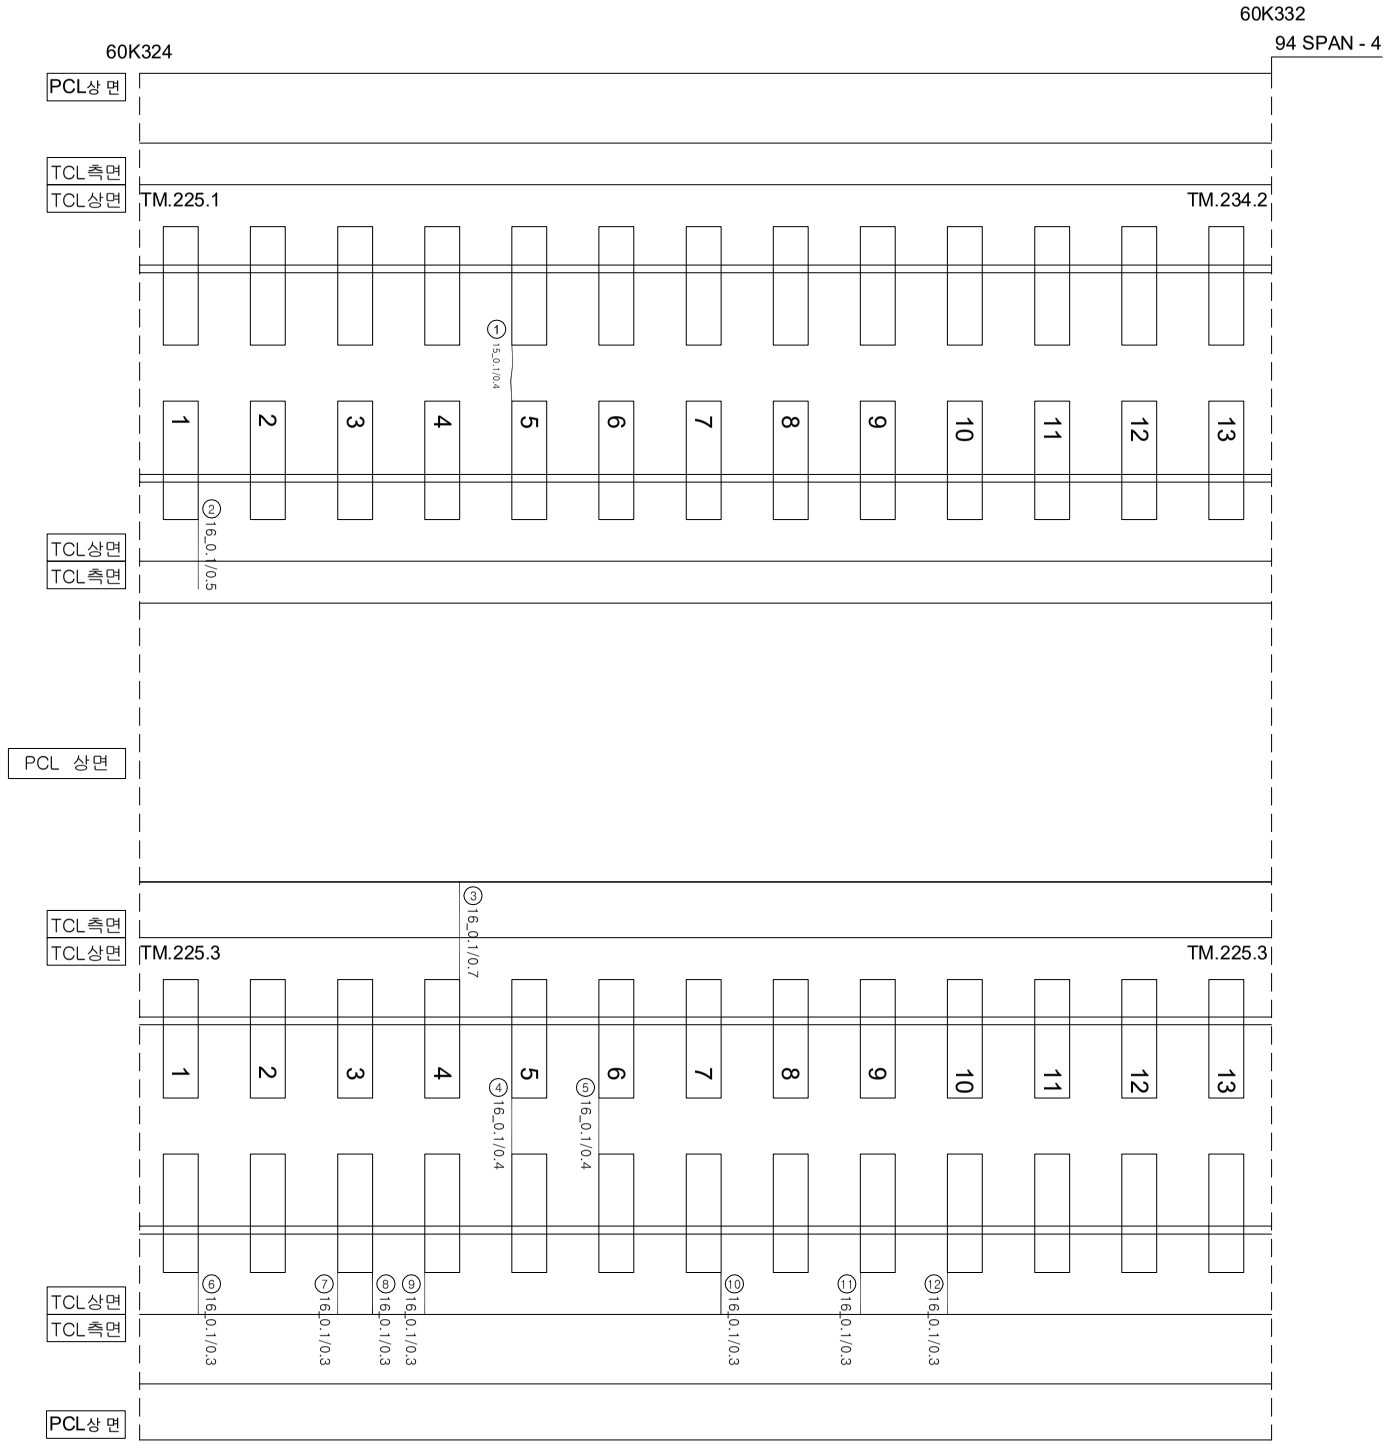
연번	손상	폭		연장		비고	연번	손상	폭		연장		비고
1	균열	0.1	㎜	0.4	m		55						
2	균열	0.1	㎜	0.5	m		56						
3	균열	0.1	㎜	0.7	m		57						
4	균열	0.1	㎜	0.4	m		58						
5	균열	0.1	㎜	0.4	m		59						
6	균열	0.1	㎜	0.3	m		60						
7	균열	0.1	㎜	0.3	m		61						
8	균열	0.1	㎜	0.3	m		62						
9	균열	0.1	㎜	0.3	m		63						
10	균열	0.1	㎜	0.3	m		64						
11	균열	0.1	㎜	0.3	m		65						
12	균열	0.1	㎜	0.3	m		66						
13							67						
14							68						
15							69						
16							70						
17							71						
18							72						
19							73						
20							74						
21							75						
22							76						
23							77						
24							78						
25							79						
26							80						
27							81						
28							82						
29							83						
30							84						
31							85						
32							86						
33							87						
34							88						
35							89						
36							90						
37							91						
38							92						
39							93						
40							94						
41							95						
42							96						
43							97						
44							98						
45							99
