외관조사망도 번호
B18_정지고가_505(60k429~60k436)

호남고속선 정지고가_505(60.429~60.436km, S97-3)

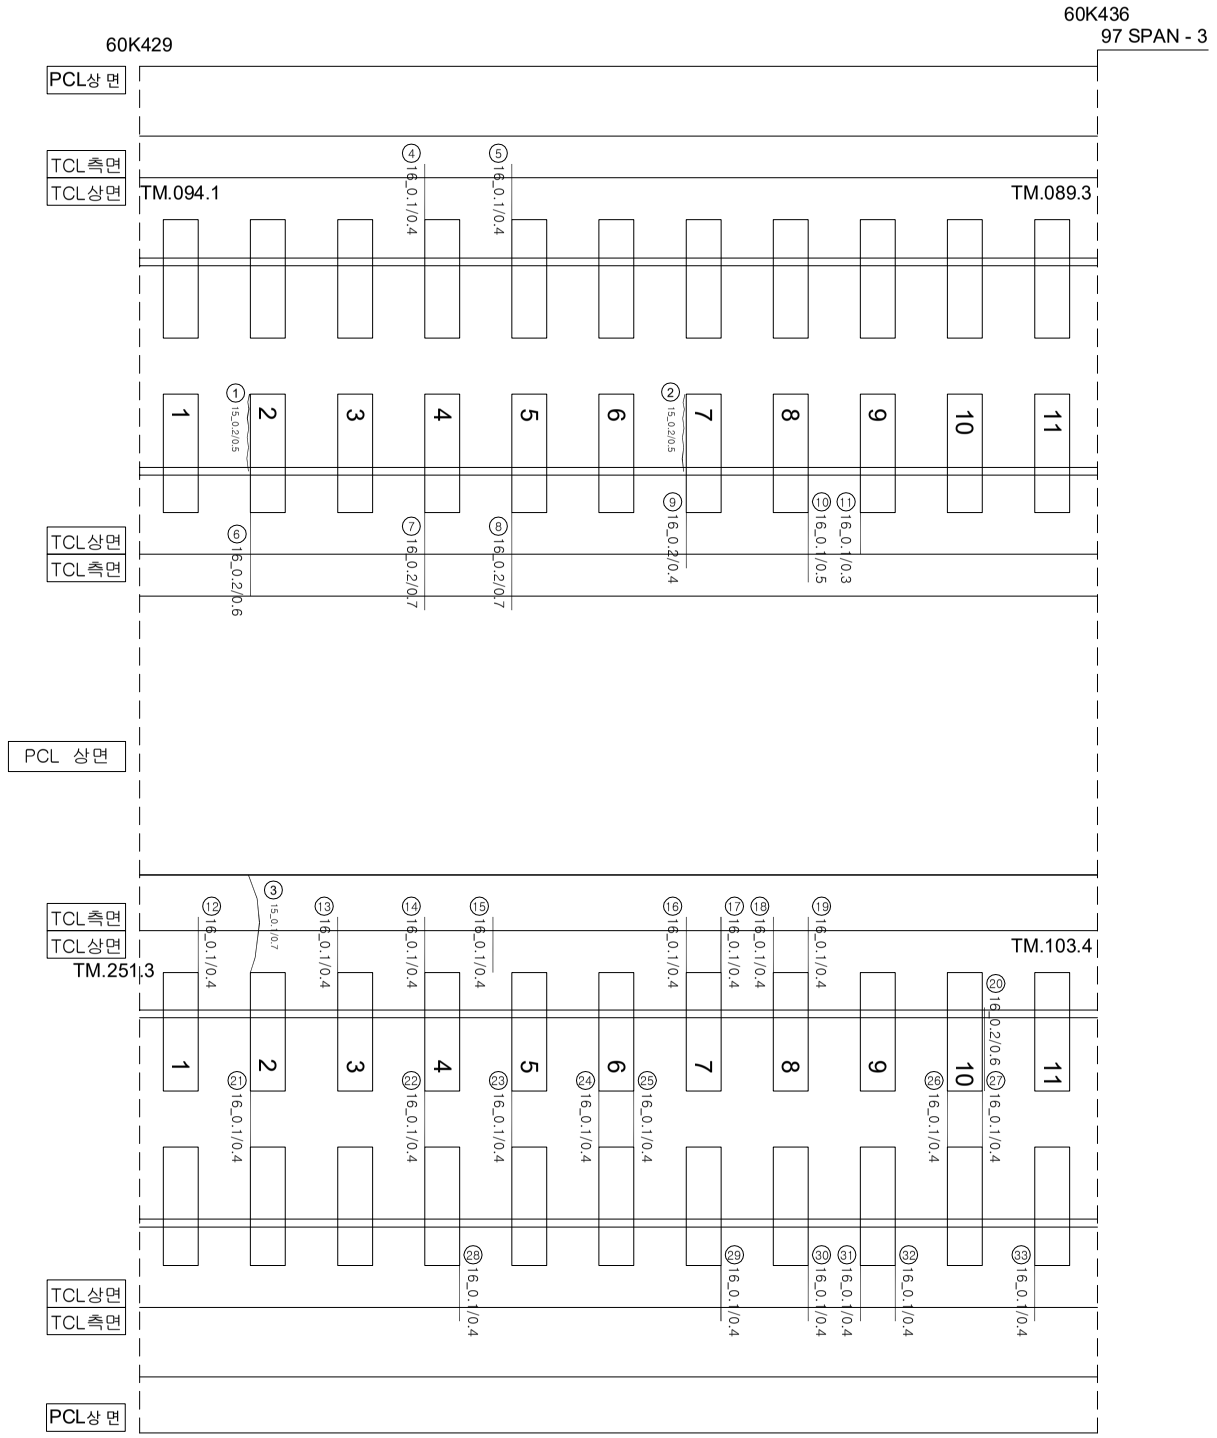
연번	손상	폭		연장		비고	연번	손상	폭		연장		비고
1	경계부 균열	0.2	㎜	0.5	m		55						
2	경계부 균열	0.2	㎜	0.5	m		56						
3	균열	0.1	㎜	0.7	m		57						
4	균열	0.1	㎜	0.4	m		58						
5	균열	0.1	㎜	0.4	m		59						
6	균열	0.2	㎜	0.6	m		60						
7	균열	0.2	㎜	0.7	m		61						
8	균열	0.2	㎜	0.7	m		62						
9	균열	0.2	㎜	0.4	m		63						
10	균열	0.1	㎜	0.5	m		64						
11	균열	0.1	㎜	0.3	m		65						
12	균열	0.1	㎜	0.4	m		66						
13	균열	0.1	㎜	0.4	m		67						
14	균열	0.1	㎜	0.4	m		68						
15	균열	0.1	㎜	0.4	m		69						
16	균열	0.1	㎜	0.4	m		70						
17	균열	0.1	㎜	0.4	m		71						
18	균열	0.1	㎜	0.4	m		72						
19	균열	0.1	㎜	0.4	m		73						
20	경계부 균열	0.2	㎜	0.6	m		74						
21	균열	0.1	㎜	0.4	m		75						
22	균열	0.1	㎜	0.4	m		76						
23	균열	0.1	㎜	0.4	m		77						
24	균열	0.1	㎜	0.4	m		78						
25	균열	0.1	㎜	0.4	m		79						
26	균열	0.1	㎜	0.4	m		80						
27	균열	0.1	㎜	0.4	m		81						
28	균열	0.1	㎜	0.4	m		82						
29	균열	0.1	㎜	0.4	m		83						
30	균열	0.1	㎜	0.4	m		84						
31	균열	0.1	㎜	0.4	m		85						
32	균열	0.1	㎜	0.4	m		86						
33	균열	0.1	㎜	0.4	m		87
