외관조사망도 번호
B18_정지고가_506(60k436~60k443)

호남고속선 정지고가_506(60.436~60.443km, S97-4)

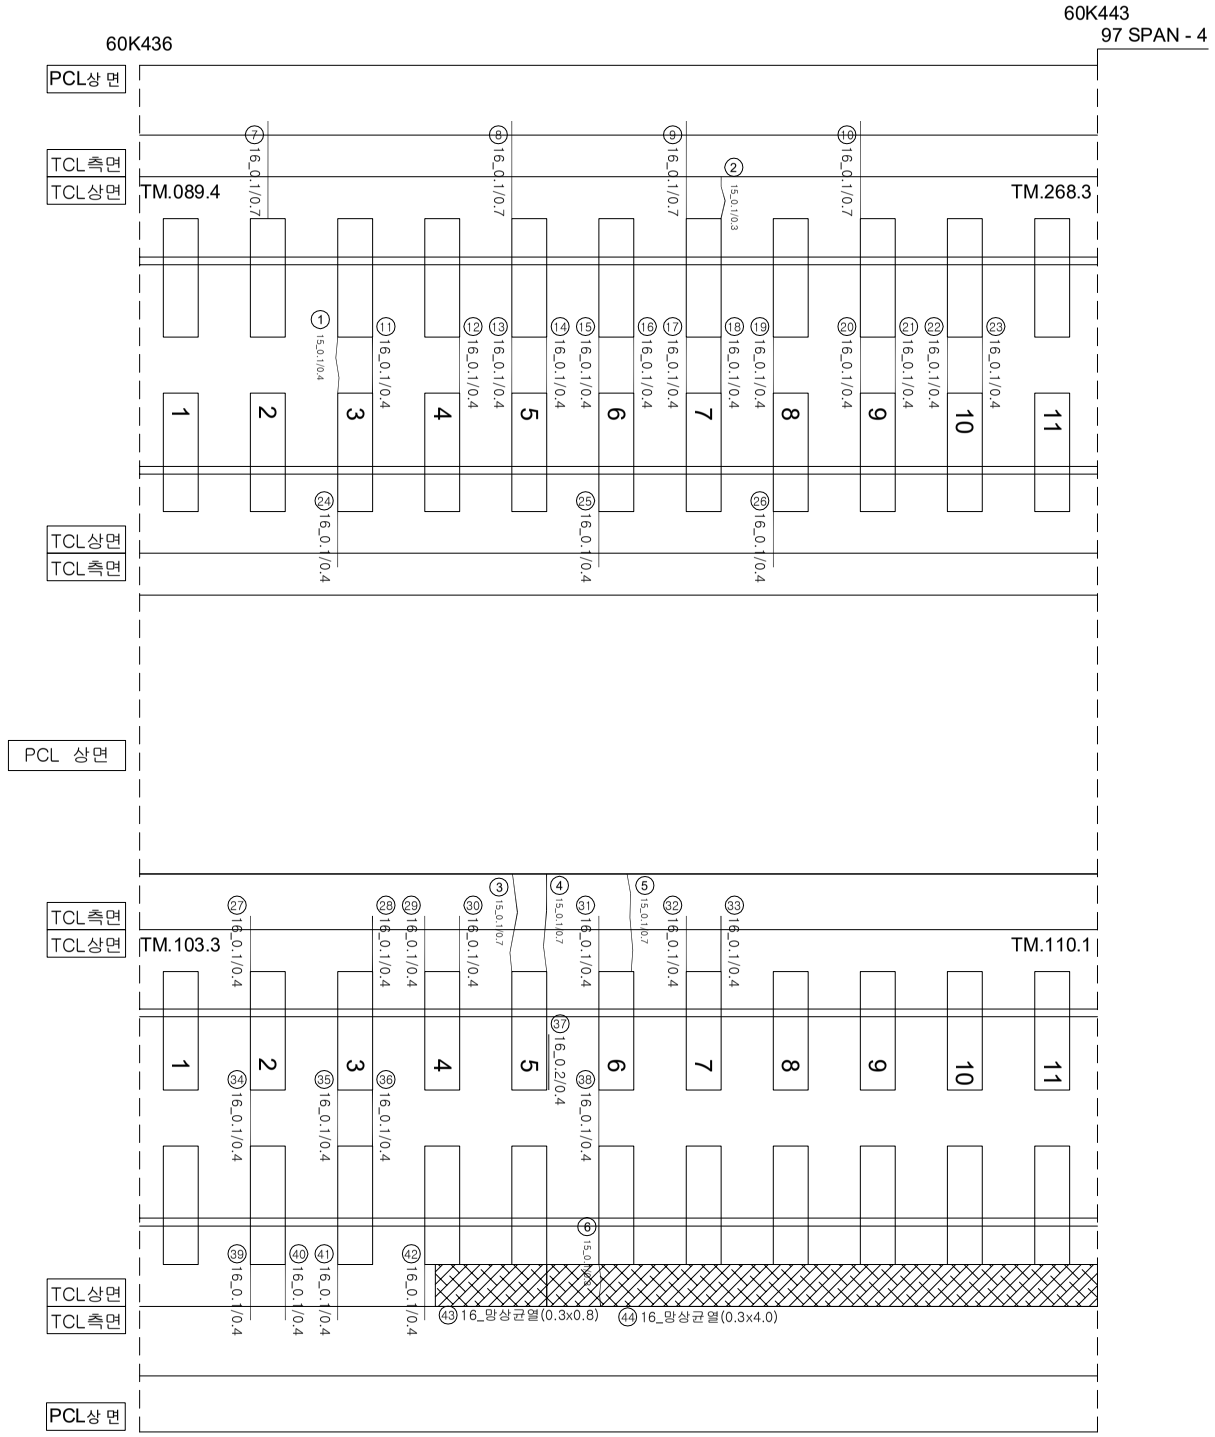
연번	손상	폭		연장		비고	연번	손상	폭		연장		비고
1	균열	0.1	㎜	0.4	m		55						
2	균열	0.1	㎜	0.3	m		56						
3	균열	0.1	㎜	0.7	m		57						
4	균열	0.1	㎜	0.7	m		58						
5	균열	0.1	㎜	0.7	m		59						
6	균열	0.1	㎜	0.3	m		60						
7	균열	0.1	㎜	0.7	m		61						
8	균열	0.1	㎜	0.7	m		62						
9	균열	0.1	㎜	0.7	m		63						
10	균열	0.1	㎜	0.7	m		64						
11	균열	0.1	㎜	0.4	m		65						
12	균열	0.1	㎜	0.4	m		66						
13	균열	0.1	㎜	0.4	m		67						
14	균열	0.1	㎜	0.4	m		68						
15	균열	0.1	㎜	0.4	m		69						
16	균열	0.1	㎜	0.4	m		70						
17	균열	0.1	㎜	0.4	m		71						
18	균열	0.1	㎜	0.4	m		72						
19	균열	0.1	㎜	0.4	m		73						
20	균열	0.1	㎜	0.4	m		74						
21	균열	0.1	㎜	0.4	m		75						
22	균열	0.1	㎜	0.4	m		76						
23	균열	0.1	㎜	0.4	m		77						
24	균열	0.1	㎜	0.4	m		78						
25	균열	0.1	㎜	0.4	m		79						
26	균열	0.1	㎜	0.4	m		80						
27	균열	0.1	㎜	0.4	m		81						
28	균열	0.1	㎜	0.4	m		82						
29	균열	0.1	㎜	0.4	m		83						
30	균열	0.1	㎜	0.4	m		84						
31	균열	0.1	㎜	0.4	m		85						
32	균열	0.1	㎜	0.4	m		86						
33	균열	0.1	㎜	0.4	m		87

34	균열	0.1	㎜	0.4	m		88						
35	균열	0.1	㎜	0.4	m		89						
36	균열	0.1	㎜	0.4	m		90						
37	경계부 균열	0.2	㎜	0.4	m		91						
38	균열	0.1	㎜	0.4	m		92						
39	균열	0.1	㎜	0.4	m		93						
40	균열	0.1	㎜	0.4	m		94						
41	균열	0.1	㎜	0.4	m		95						
42	균열	0.1	㎜	0.4	m		96						
43	망상균열	0.3	m	0.8	m		97						
44	망상균열	0.3	m	4.0	m		98						
45							99						
46							100						
47							101						
48							102						
49							103						
50							104						
51							105						
52							106						
53							107						
54							108
