외관조사망도 번호
B18_정지고가_509(60k457~60k464)

호남고속선 정지고가_509(60.457~60.464km, S98-2)

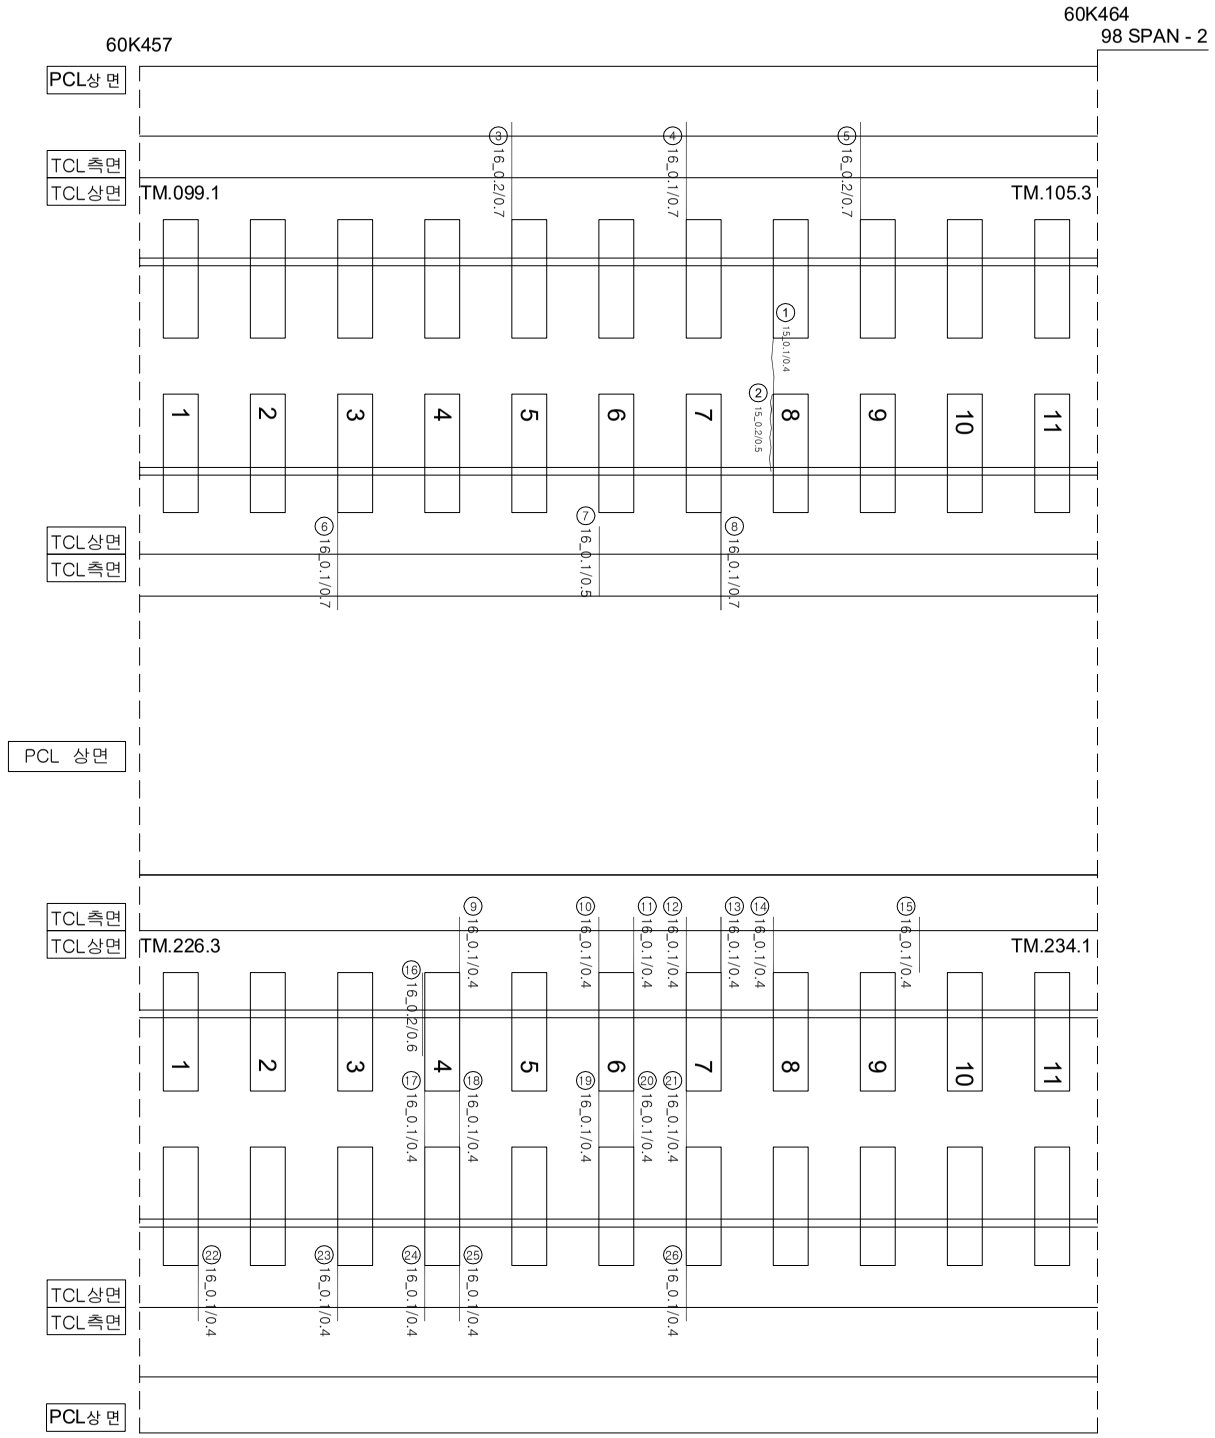
연번	손상	폭		연장		비고	연번	손상	폭		연장		비고
1	균열	0.1	㎜	0.4	m		55						
2	경계부 균열	0.2	㎜	0.5	m		56						
3	균열	0.2	㎜	0.7	m		57						
4	균열	0.1	㎜	0.7	m		58						
5	균열	0.2	㎜	0.7	m		59						
6	균열	0.1	㎜	0.7	m		60						
7	균열	0.1	㎜	0.5	m		61						
8	균열	0.1	㎜	0.7	m		62						
9	균열	0.1	㎜	0.4	m		63						
10	균열	0.1	㎜	0.4	m		64						
11	균열	0.1	㎜	0.4	m		65						
12	균열	0.1	㎜	0.4	m		66						
13	균열	0.1	㎜	0.4	m		67						
14	균열	0.1	㎜	0.4	m		68						
15	균열	0.1	㎜	0.4	m		69						
16	경계부 균열	0.2	㎜	0.6	m		70						
17	균열	0.1	㎜	0.4	m		71						
18	균열	0.1	㎜	0.4	m		72						
19	균열	0.1	㎜	0.4	m		73						
20	균열	0.1	㎜	0.4	m		74						
21	균열	0.1	㎜	0.4	m		75						
22	균열	0.1	㎜	0.4	m		76						
23	균열	0.1	㎜	0.4	m		77						
24	균열	0.1	㎜	0.4	m		78						
25	균열	0.1	㎜	0.4	m		79						
26	균열	0.1	㎜	0.4	m		80						
27							81						
28							82						
29							83						
30							84						
31							85						
32							86						
33							87						
34							88						
35							89						
36							90

37							91						
38							92						
39							93						
40							94						
41							95						
42							96						
43							97						
44							98						
45							99						
46							100						
47							101						
48							102						
49							103						
50							104						
51							105						
52							106						
53							107						
54							108
