외관조사망도 번호
B18_정지고가_510(60k464~60k471)

호남고속선 정지고가_510(60.464~60.471km, S98-3)

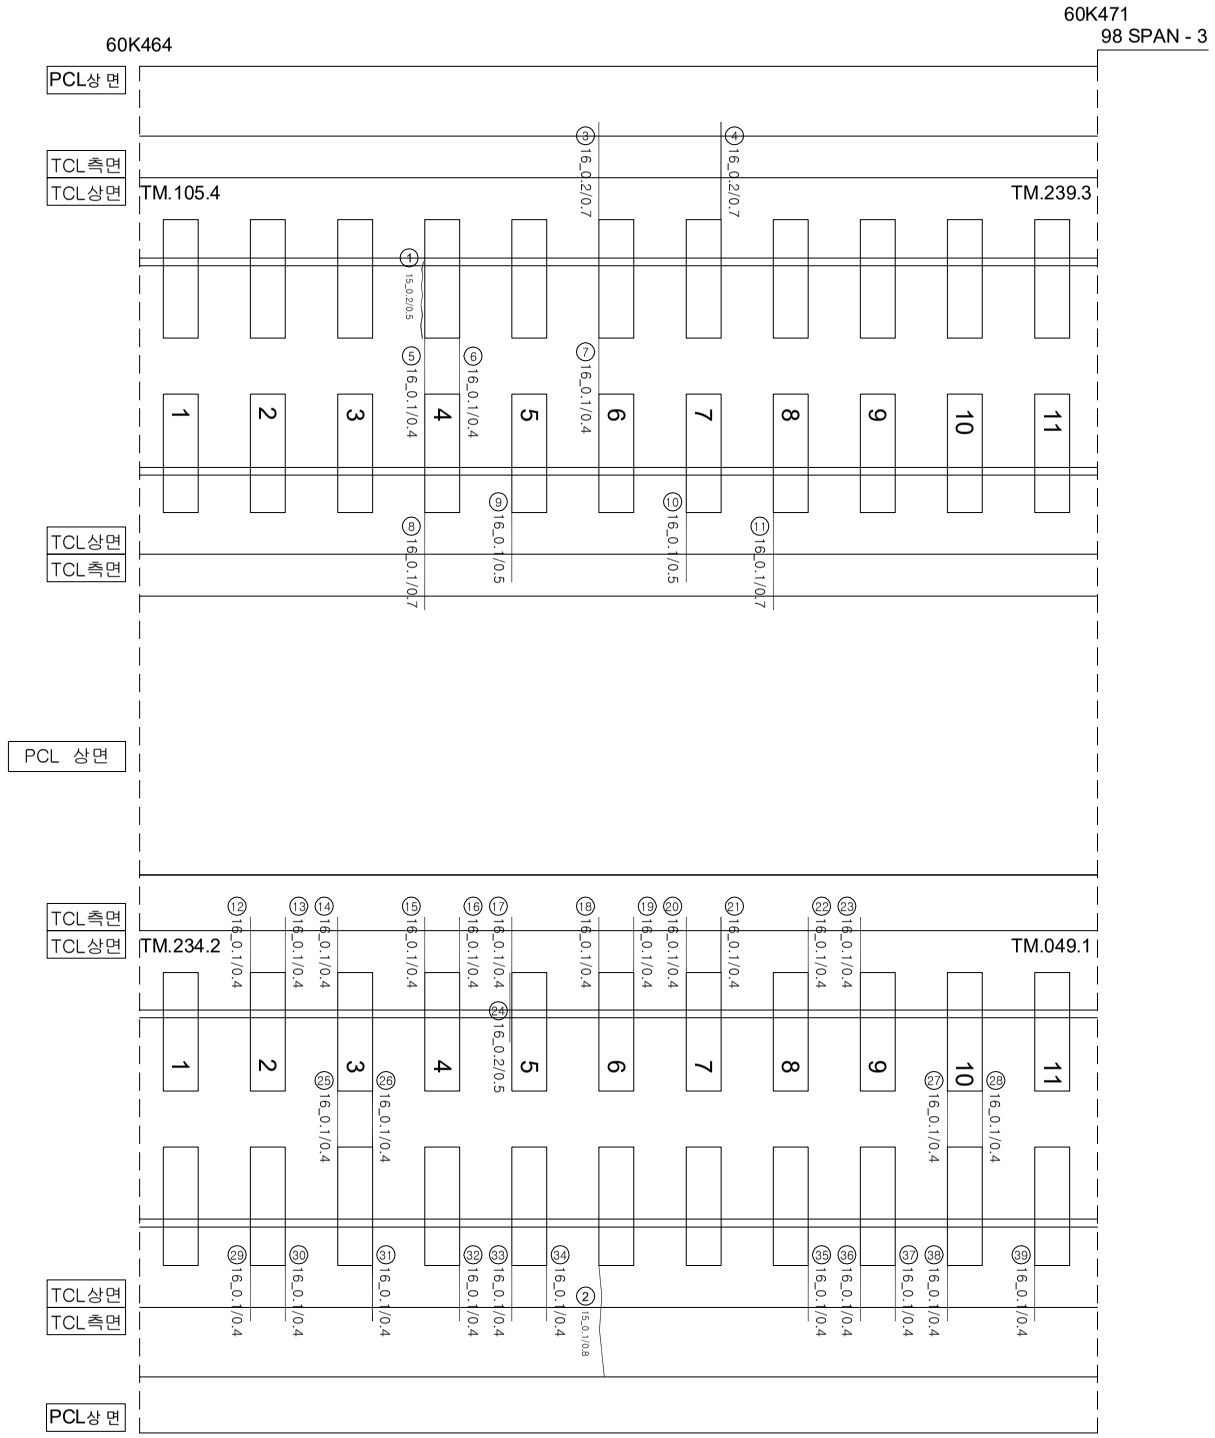
연번	손상	폭		연장		비고	연번	손상	폭		연장		비고
1	경계부 균열	0.2	mm	0.5	m		55						
2	균열	0.1	mm	0.8	m		56						
3	균열	0.2	mm	0.7	m		57						
4	균열	0.2	mm	0.7	m		58						
5	균열	0.1	mm	0.4	m		59						
6	균열	0.1	mm	0.4	m		60						
7	균열	0.1	mm	0.4	m		61						
8	균열	0.1	mm	0.7	m		62						
9	균열	0.1	mm	0.5	m		63						
10	균열	0.1	mm	0.5	m		64						
11	균열	0.1	mm	0.7	m		65						
12	균열	0.1	mm	0.4	m		66						
13	균열	0.1	mm	0.4	m		67						
14	균열	0.1	mm	0.4	m		68						
15	균열	0.1	mm	0.4	m		69						
16	균열	0.1	mm	0.4	m		70						
17	균열	0.1	mm	0.4	m		71						
18	균열	0.1	mm	0.4	m		72						
19	균열	0.1	mm	0.4	m		73						
20	균열	0.1	mm	0.4	m		74						
21	균열	0.1	mm	0.4	m		75						
22	균열	0.1	mm	0.4	m		76						
23	균열	0.1	mm	0.4	m		77						
24	경계부 균열	0.2	mm	0.5	m		78						
25	균열	0.1	mm	0.4	m		79						
26	균열	0.1	mm	0.4	m		80						
27	균열	0.1	mm	0.4	m		81						
28	균열	0.1	mm	0.4	m		82						
29	균열	0.1	mm	0.4	m		83						
30	균열	0.1	mm	0.4	m		84						
31	균열	0.1	mm	0.4	m		85						
32	균열	0.1	mm	0.4	m		86

33	균열	0.1	mm	0.4	m		87						
34	균열	0.1	mm	0.4	m		88						
35	균열	0.1	mm	0.4	m		89						
36	균열	0.1	mm	0.4	m		90						
37	균열	0.1	mm	0.4	m		91						
38	균열	0.1	mm	0.4	m		92						
39	균열	0.1	mm	0.4	m		93						
40							94						
41							95						
42							96						
43							97						
44							98						
45							99						
46							100						
47							101						
48							102						
49							103						
50							104						
51							105						
52							106						
53							107						
54							108
