외관조사망도 번호
B18_정지고가_511(60k471~60k478)

호남고속선 정지고가_511(60.471~60.478km, S98-4)

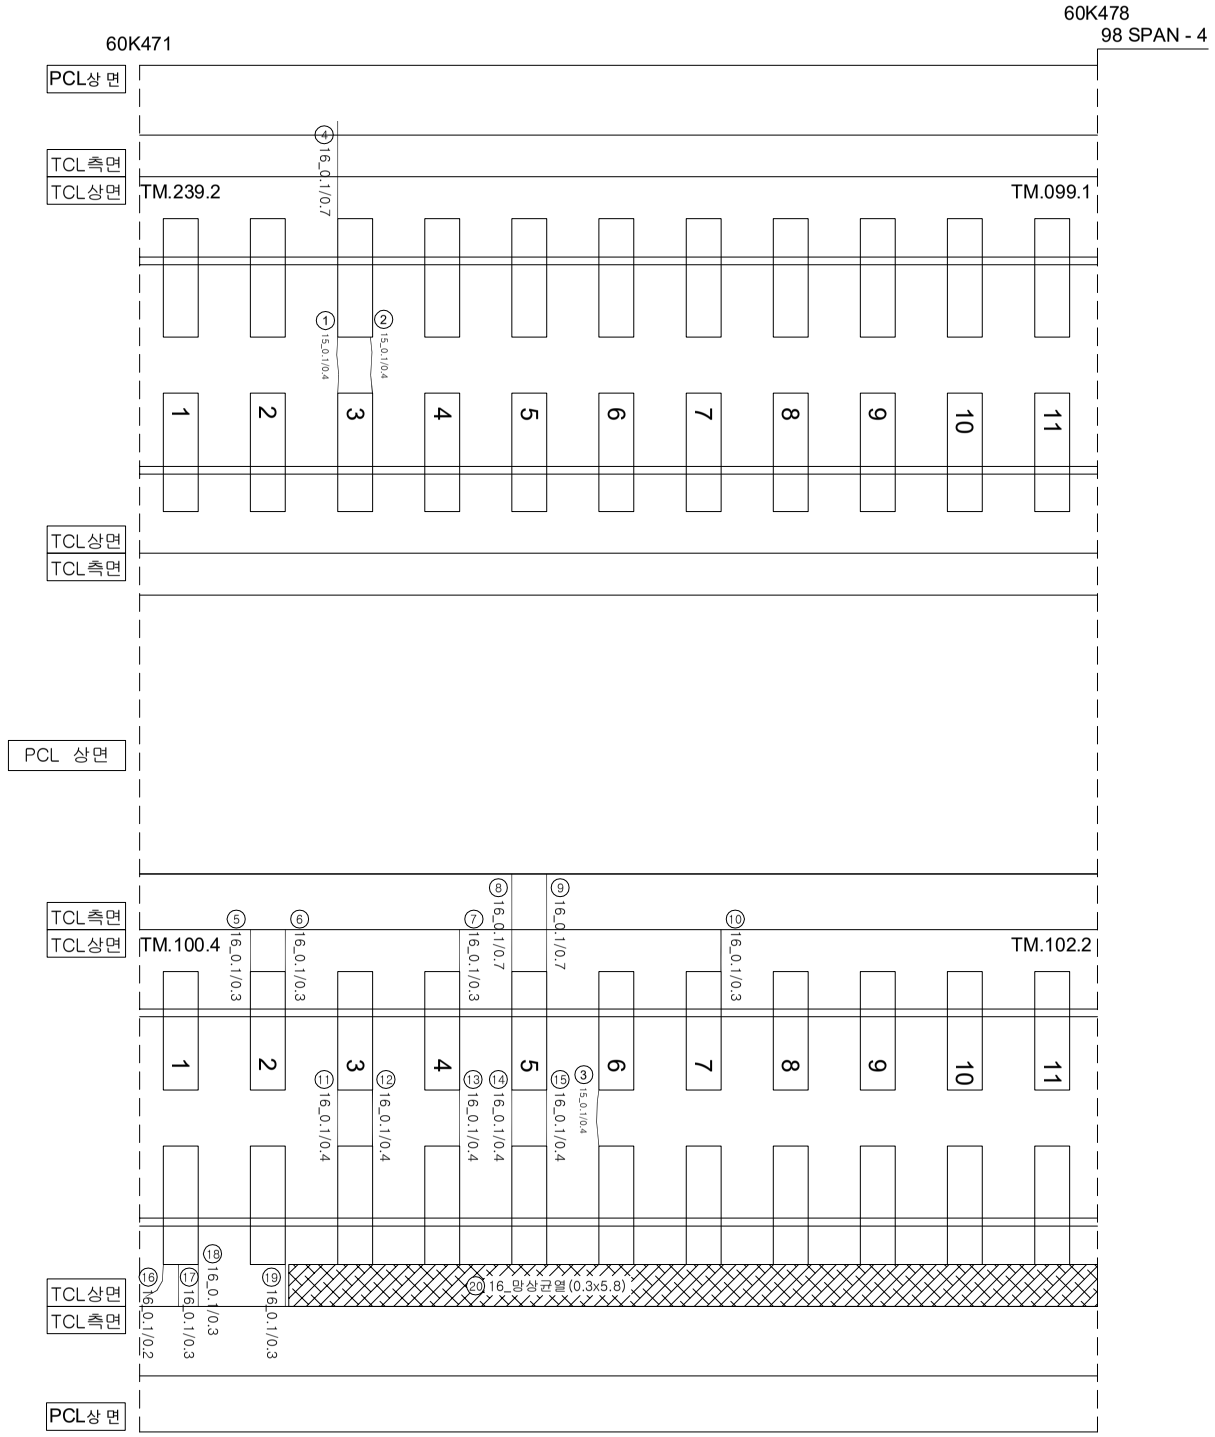
연번	손상	폭		연장		비고	연번	손상	폭		연장		비고
1	균열	0.1	㎜	0.4	m		55						
2	균열	0.1	㎜	0.4	m		56						
3	균열	0.1	㎜	0.4	m		57						
4	균열	0.1	㎜	0.7	m		58						
5	균열	0.1	㎜	0.3	m		59						
6	균열	0.1	㎜	0.3	m		60						
7	균열	0.1	㎜	0.3	m		61						
8	균열	0.1	㎜	0.7	m		62						
9	균열	0.1	㎜	0.7	m		63						
10	균열	0.1	㎜	0.3	m		64						
11	균열	0.1	㎜	0.4	m		65						
12	균열	0.1	㎜	0.4	m		66						
13	균열	0.1	㎜	0.4	m		67						
14	균열	0.1	㎜	0.4	m		68						
15	균열	0.1	㎜	0.4	m		69						
16	균열	0.1	㎜	0.2	m		70						
17	균열	0.1	㎜	0.3	m		71						
18	균열	0.1	㎜	0.3	m		72						
19	균열	0.1	㎜	0.3	m		73						
20	망상균열	0.3	m	5.8	m		74						
21							75						
22							76						
23							77						
24							78						
25							79						
26							80						
27							81						
28							82						
29							83						
30							84						
31							85						
32							86						
33							87						
34							88						
35							89						
36							90						
37							91						
38							92						
39							93						
40							94

41							95						
42							96						
43							97						
44							98						
45							99						
46							100						
47							101						
48							102						
49							103						
50							104						
51							105						
52							106						
53							107						
54							108
