호남고속선 정지고가_529(60.597~60.604km, S102-2)

외관조사망도 번호
B18_정지고가_529(60k597~60k604)

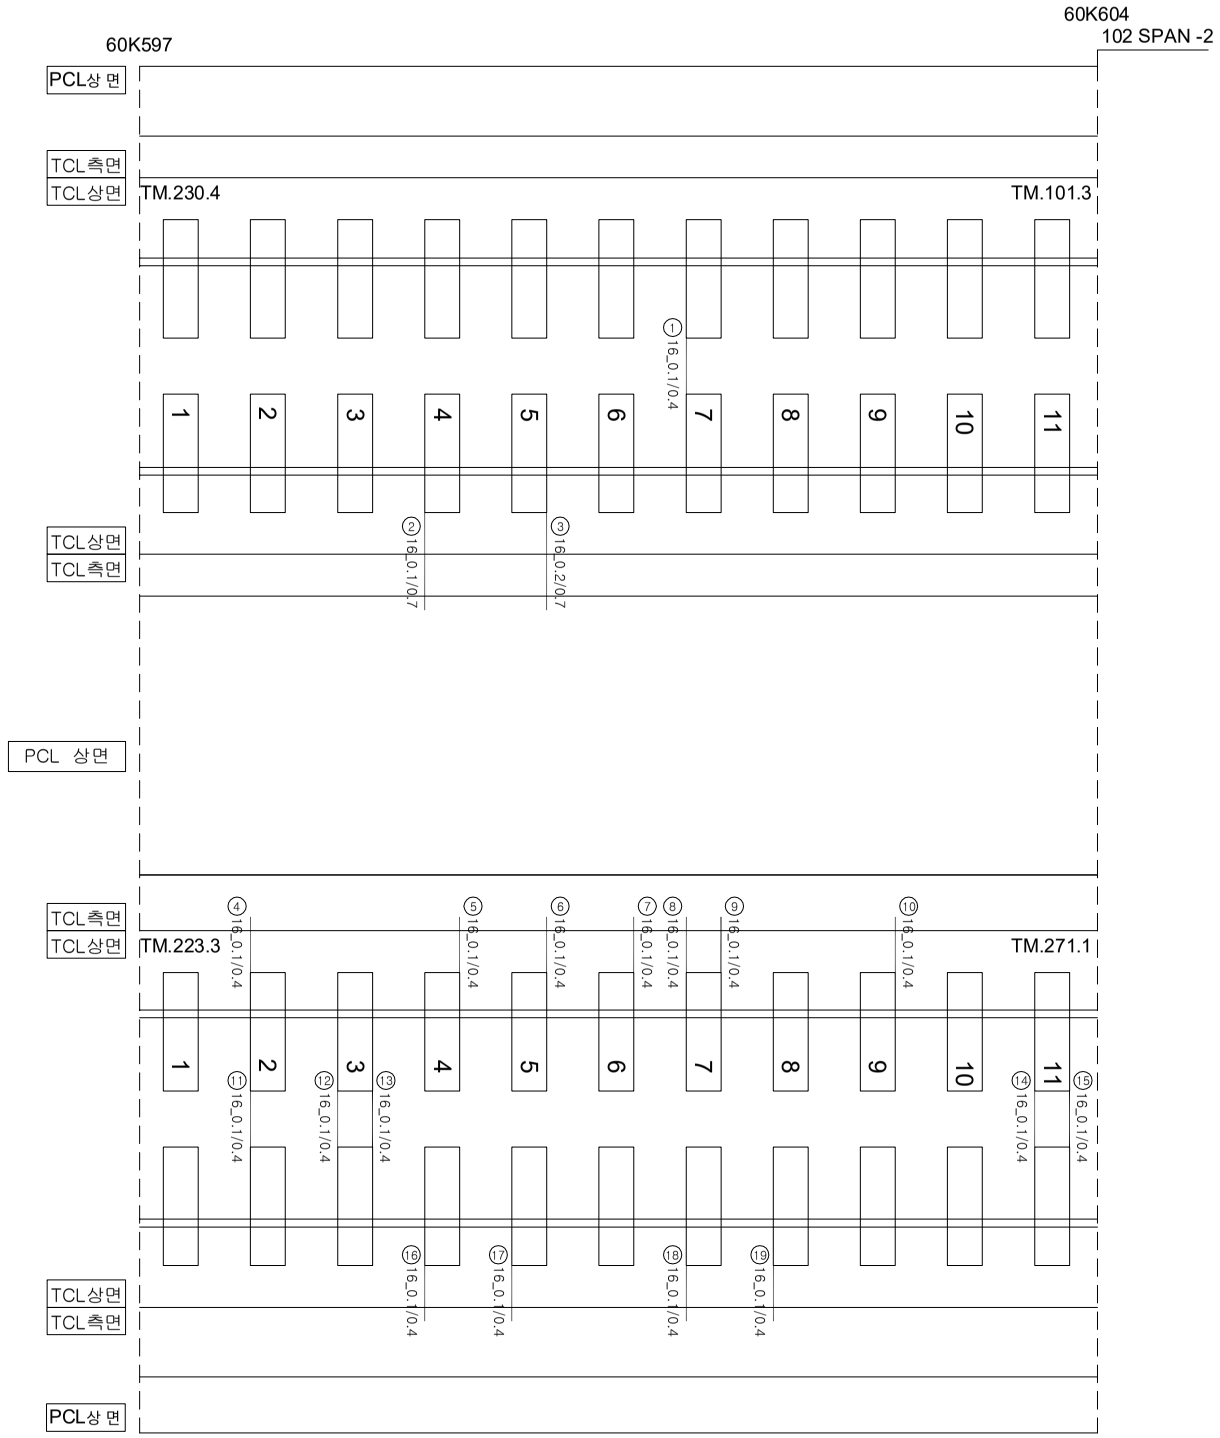
연번	손상	폭		연장		비고	연번	손상	폭		연장		비고
1	균열	0.1	㎜	0.4	m		55						
2	균열	0.1	㎜	0.7	m		56						
3	균열	0.2	㎜	0.7	m		57						
4	균열	0.1	㎜	0.4	m		58						
5	균열	0.1	㎜	0.4	m		59						
6	균열	0.1	㎜	0.4	m		60						
7	균열	0.1	㎜	0.4	m		61						
8	균열	0.1	㎜	0.4	m		62						
9	균열	0.1	㎜	0.4	m		63						
10	균열	0.1	㎜	0.4	m		64						
11	균열	0.1	㎜	0.4	m		65						
12	균열	0.1	㎜	0.4	m		66						
13	균열	0.1	㎜	0.4	m		67						
14	균열	0.1	㎜	0.4	m		68						
15	균열	0.1	㎜	0.4	m		69						
16	균열	0.1	㎜	0.4	m		70						
17	균열	0.1	㎜	0.4	m		71						
18	균열	0.1	㎜	0.4	m		72						
19	균열	0.1	㎜	0.4	m		73						
20							74						
21							75						
22							76						
23							77						
24							78						
25							79						
26							80						
27							81						
28							82						
29							83						
30							84						
31							85						
32							86						
33							87						
34							88						
35							89						
36							90						
37							91						
38							92						
39							93						
40							94						
41							95

42							96						
43							97						
44							98						
45							99						
46							100						
47							101						
48							102						
49							103						
50							104						
51							105						
52							106						
53							107						
54							108
