외관조사망도 번호
B18_정지고가_534(60k632~60k639)

호남고속선 정지고가_534(60.632~60.639km, S103-2)

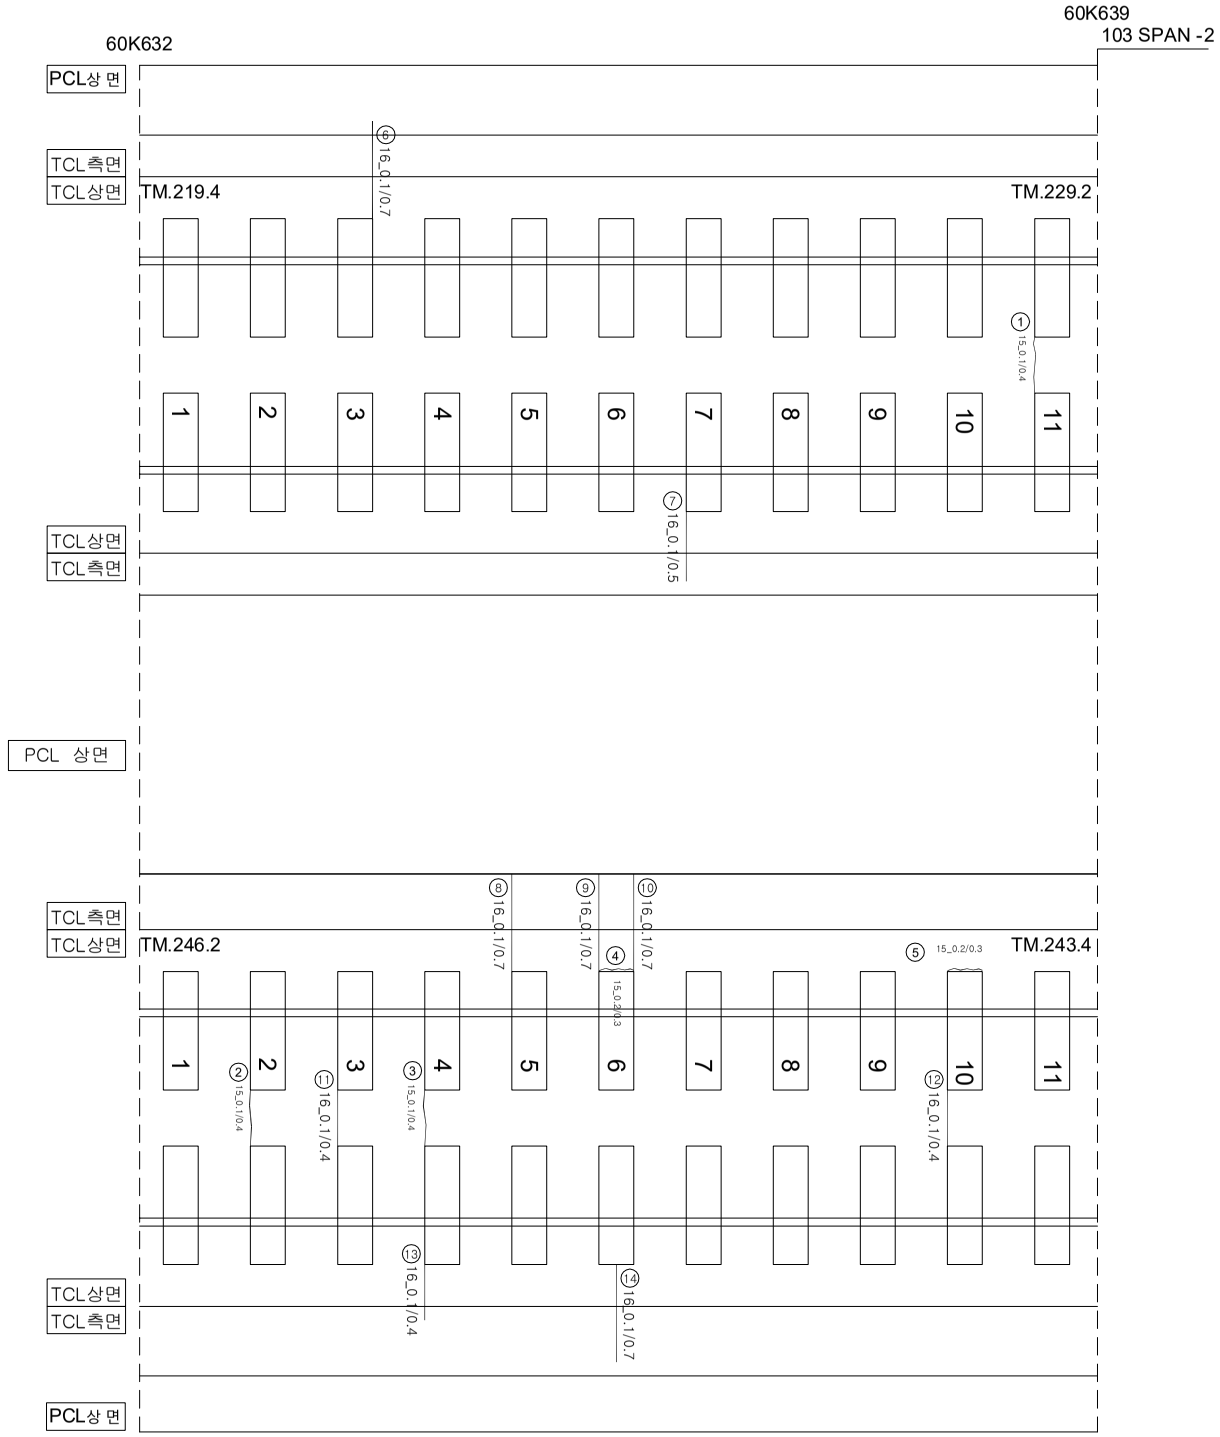
연번	손상	폭		연장		비고	연번	손상	폭		연장		비고
1	균열	0.1	㎜	0.4	m		55						
2	균열	0.1	㎜	0.4	m		56						
3	균열	0.1	㎜	0.4	m		57						
4	경계부 균열	0.2	㎜	0.3	m		58						
5	경계부 균열	0.2	㎜	0.3	m		59						
6	균열	0.1	㎜	0.7	m		60						
7	균열	0.1	㎜	0.5	m		61						
8	균열	0.1	㎜	0.7	m		62						
9	균열	0.1	㎜	0.7	m		63						
10	균열	0.1	㎜	0.7	m		64						
11	균열	0.1	㎜	0.4	m		65						
12	균열	0.1	㎜	0.4	m		66						
13	균열	0.1	㎜	0.4	m		67						
14	균열	0.1	㎜	0.7	m		68						
15							69						
16							70						
17							71						
18							72						
19							73						
20							74						
21							75						
22							76						
23							77						
24							78						
25							79						
26							80						
27							81						
28							82						
29							83						
30							84						
31							85						
32							86						
33							87						
34							88						
35							89						
36							90						
37							91						
38							92						
39							93						
40							94						
41							95						
42							96						
43							97
