호남고속선 정지고가_541(60.681~60.688km, S104-4)

외관조사망도 번호
B18_정지고가_541(60k681~60k688)

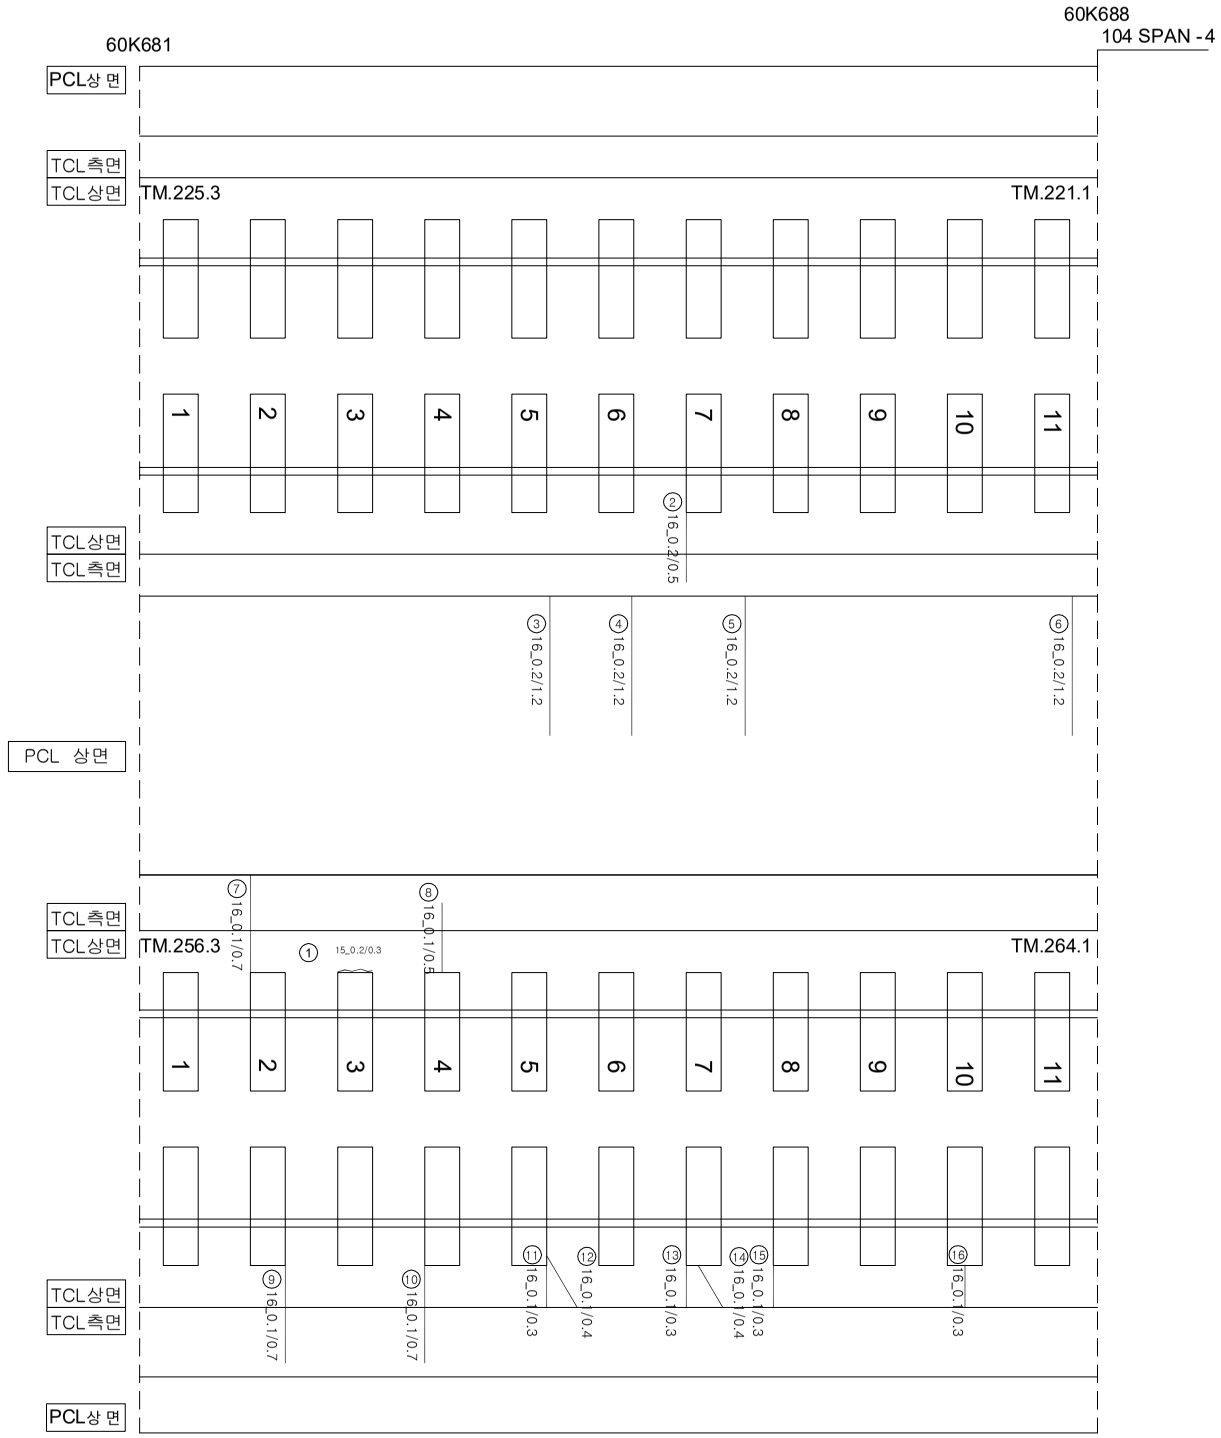
연번	손상	폭		연장		비고	연번	손상	폭		연장		비고
1	경계부 균열	0.2	㎜	0.3	m		55						
2	균열	0.2	㎜	0.5	m		56						
3	균열	0.2	㎜	1.2	m		57						
4	균열	0.2	㎜	1.2	m		58						
5	균열	0.2	㎜	1.2	m		59						
6	균열	0.2	㎜	1.2	m		60						
7	균열	0.1	㎜	0.7	m		61						
8	균열	0.1	㎜	0.5	m		62						
9	균열	0.1	㎜	0.7	m		63						
10	균열	0.1	㎜	0.7	m		64						
11	균열	0.1	㎜	0.3	m		65						
12	균열	0.1	㎜	0.4	m		66						
13	균열	0.1	㎜	0.3	m		67						
14	균열	0.1	㎜	0.4	m		68						
15	균열	0.1	㎜	0.3	m		69						
16	균열	0.1	㎜	0.3	m		70						
17							71						
18							72						
19							73						
20							74						
21							75						
22							76						
23							77						
24							78						
25							79						
26							80						
27							81						
28							82						
29							83						
30							84						
31							85						
32							86						
33							87						
34							88						
35							89						
36							90						
37							91						
38							92						
39							93						
40							94						
41							95						
42							96						
43							97

44							98						
45							99						
46							100						
47							101						
48							102						
49							103						
50							104						
51							105						
52							106						
53							107						
54							108
