외관조사망도 번호
B18_정지고가_543(60k695~60k702)

호남고속선 정지고가_543(60.695~60.702km, S105-1)

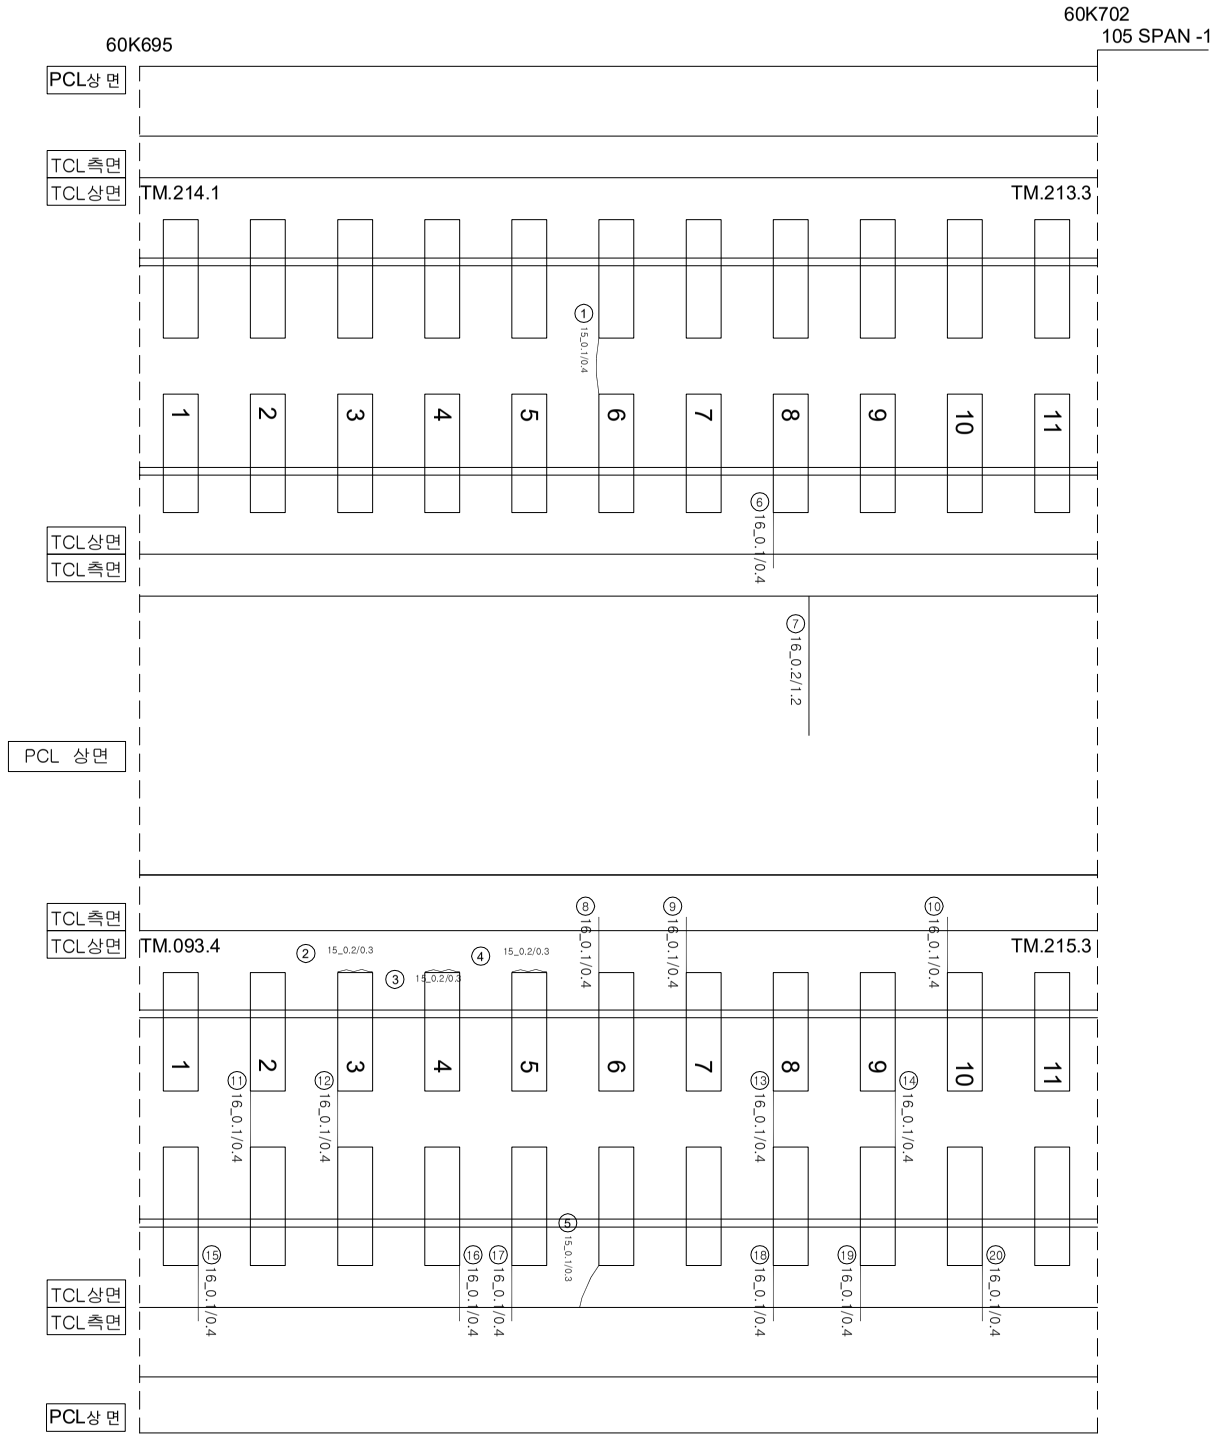
연번	손상	폭		연장		비고	연번	손상	폭		연장		비고
1	균열	0.1	㎜	0.4	m		55						
2	균열	0.2	㎜	0.3	m		56						
3	균열	0.2	㎜	0.3	m		57						
4	균열	0.2	㎜	0.3	m		58						
5	균열	0.1	㎜	0.3	m		59						
6	균열	0.1	㎜	0.4	m		60						
7	균열	0.2	㎜	1.2	m		61						
8	균열	0.1	㎜	0.4	m		62						
9	균열	0.1	㎜	0.4	m		63						
10	균열	0.1	㎜	0.4	m		64						
11	균열	0.1	㎜	0.4	m		65						
12	균열	0.1	㎜	0.4	m		66						
13	균열	0.1	㎜	0.4	m		67						
14	균열	0.1	㎜	0.4	m		68						
15	균열	0.1	㎜	0.4	m		69						
16	균열	0.1	㎜	0.4	m		70						
17	균열	0.1	㎜	0.4	m		71						
18	균열	0.1	㎜	0.4	m		72						
19	균열	0.1	㎜	0.4	m		73						
20	균열	0.1	㎜	0.4	m		74						
21							75						
22							76						
23							77						
24							78						
25							79						
26							80						
27							81						
28							82						
29							83						
30							84						
31							85						
32							86						
33							87						
34							88						
35							89						
36							90						
37							91						
38							92						
39							93						
40							94

41							95						
42							96						
43							97						
44							98						
45							99						
46							100						
47							101						
48							102						
49							103						
50							104						
51							105						
52							106						
53							107						
54							108
