외관조사망도 번호
B18_정지고가_550(60k744~60k751)

호남고속선 정지고가_550(60.744~60.751km, S106-3)

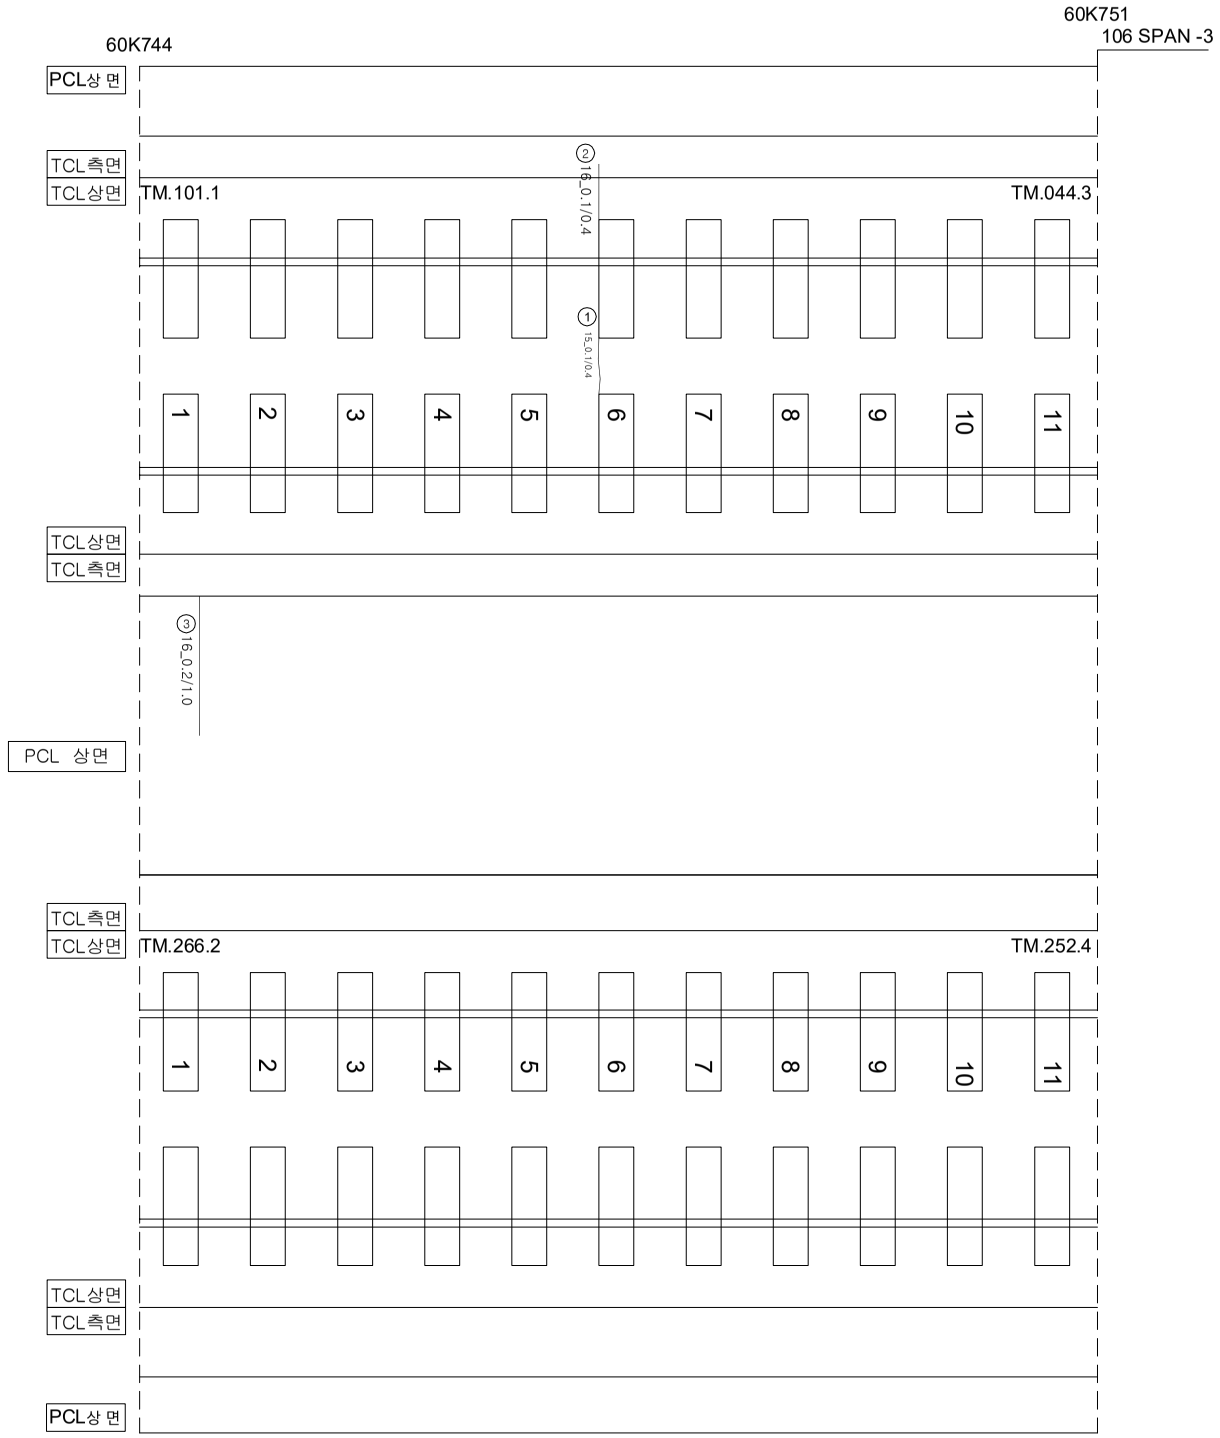
연번	손상	폭		연장		비고	연번	손상	폭		연장		비고
1	균열	0.1	㎜	0.4	m		55						
2	균열	0.1	㎜	0.4	m		56						
3	균열	0.2	㎜	1.0	m		57						
4							58						
5							59						
6							60						
7							61						
8							62						
9							63						
10							64						
11							65						
12							66						
13							67						
14							68						
15							69						
16							70						
17							71						
18							72						
19							73						
20							74						
21							75						
22							76						
23							77						
24							78						
25							79						
26							80						
27							81						
28							82						
29							83						
30							84						
31							85						
32							86						
33							87						
34							88						
35							89						
36							90						
37							91						
38							92						
39							93						
40							94						
41							95						
42							96						
43							97						
44							98						
45							99						
46							100						
47							101						
48							102						
49							103						
50							104
