외관조사망도 번호
B18_정지고가_551(60k751~60k758)

호남고속선 정지고가_551(60.751~60.758km, S106-4)

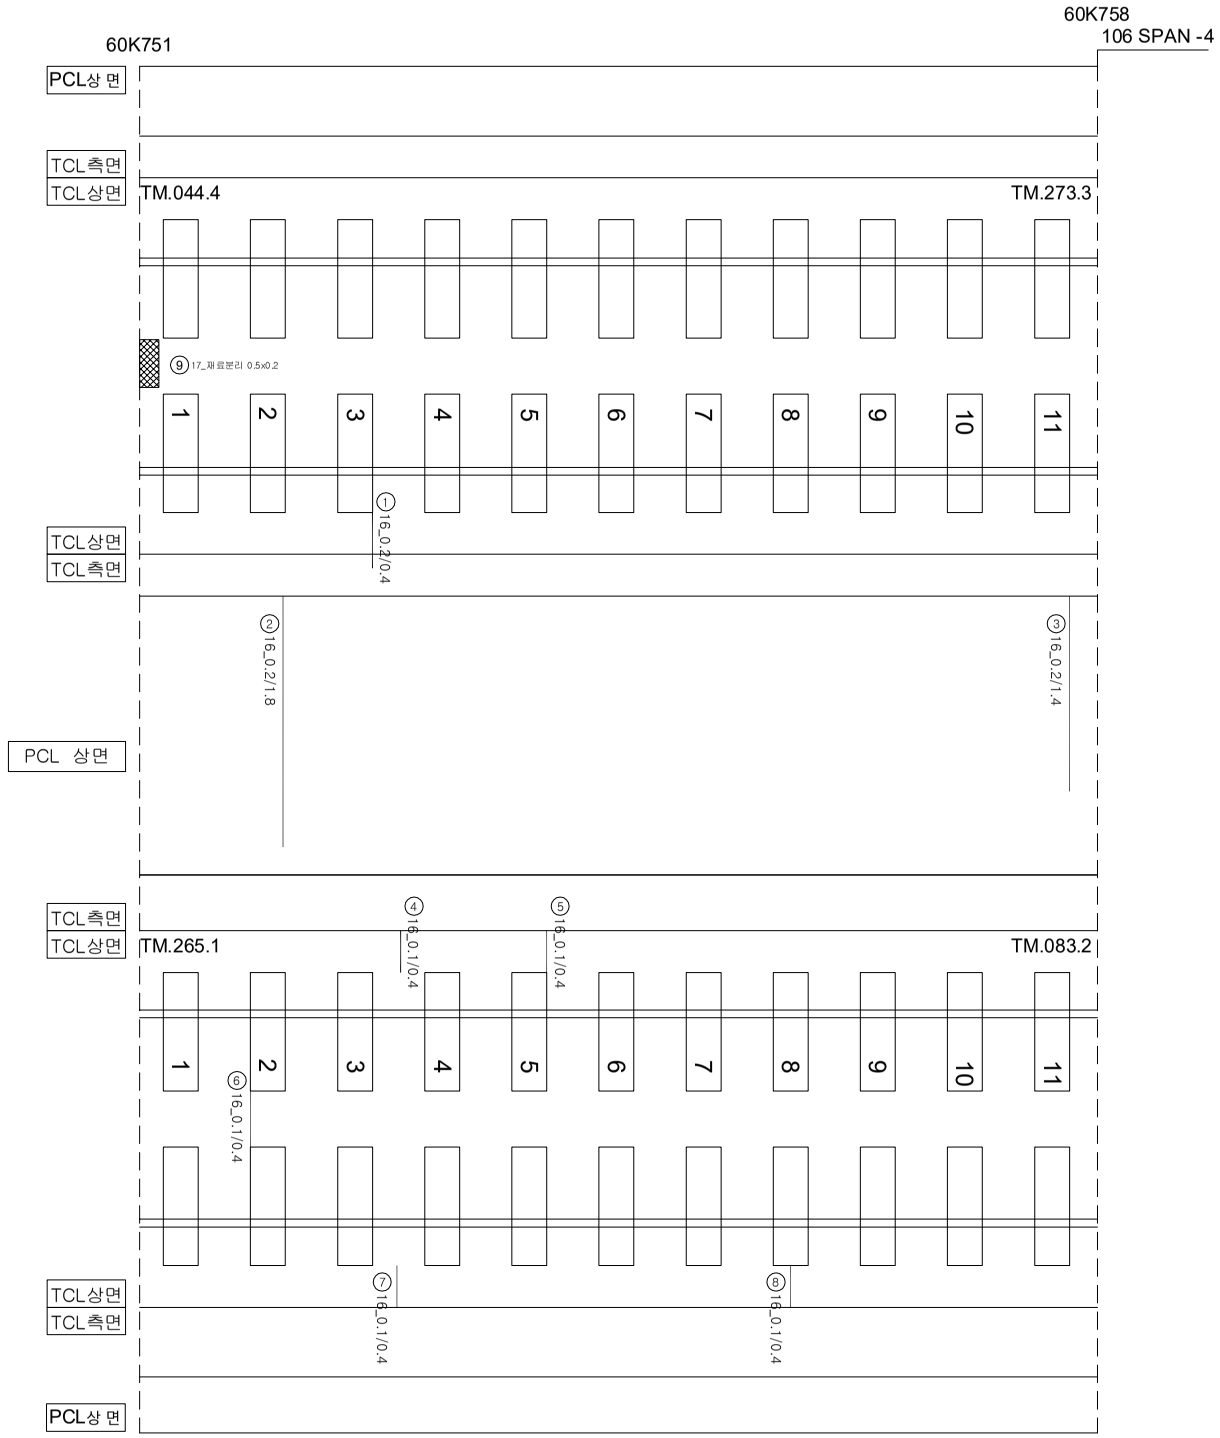
연번	손상	폭		연장		비고	연번	손상	폭		연장		비고
1	균열	0.2	㎜	0.4	m		55						
2	균열	0.2	㎜	1.8	m		56						
3	균열	0.2	㎜	1.4	m		57						
4	균열	0.1	㎜	0.4	m		58						
5	균열	0.1	㎜	0.4	m		59						
6	균열	0.1	㎜	0.4	m		60						
7	균열	0.1	㎜	0.4	m		61						
8	균열	0.1	㎜	0.4	m		62						
9	재료분리	0.5	㎜	0.2	m	신규	63						
10							64						
11							65						
12							66						
13							67						
14							68						
15							69						
16							70						
17							71						
18							72						
19							73						
20							74						
21							75						
22							76						
23							77						
24							78						
25							79						
26							80						
27							81						
28							82						
29							83						
30							84						
31							85						
32							86						
33							87						
34							88						
35							89						
36							90						
37							91						
38							92						
39							93						
40							94						
41							95						
42							96						
43							97						
44							98						
45							99						
46							100						
47							101

48							102						
49							103						
50							104						
51							105						
52							106						
53							107						
54							108
