외관조사망도 번호
B18_정지고가_553(60k765~60k772)

호남고속선 정지고가_553(60.765~60.772km, S107-1)

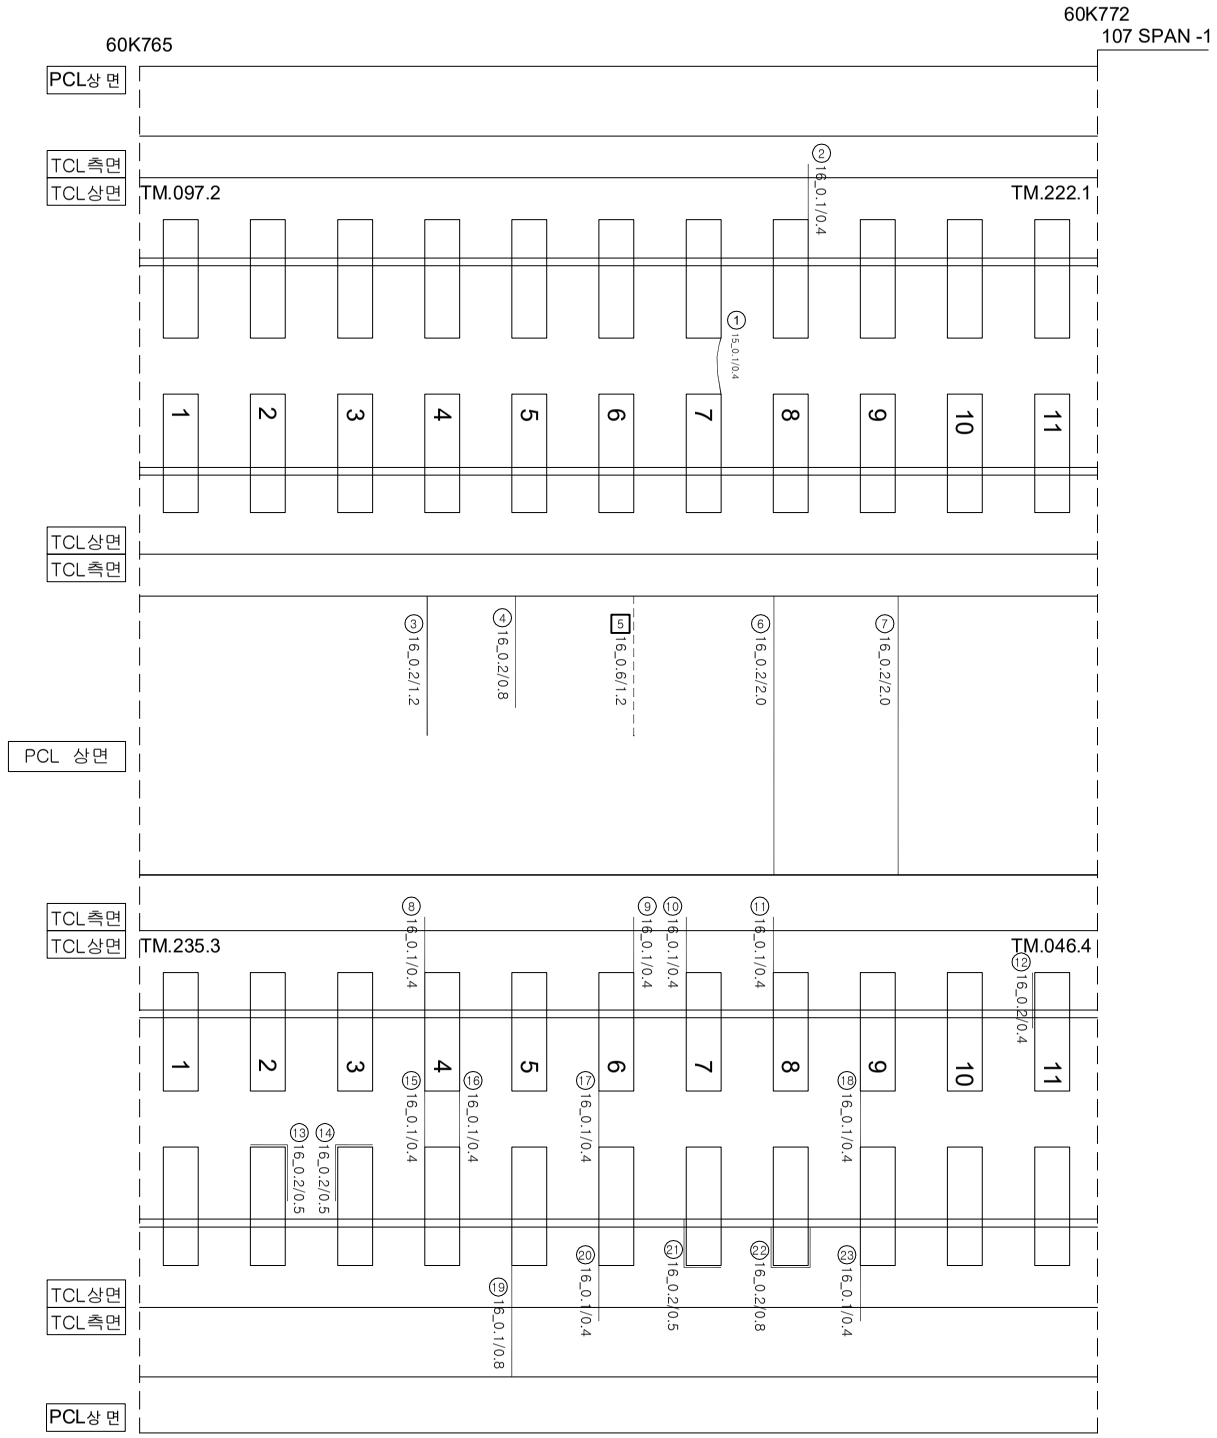
연번	손상	폭		연장		비고	연번	손상	폭		연장		비고
1	균열	0.1	㎜	0.4	m		55						
2	균열	0.1	㎜	0.4	m		56						
3	균열	0.2	㎜	1.2	m		57						
4	균열	0.2	㎜	0.8	m		58						
5	균열	0.6	㎜	1.2	m	2017년도 보수	59						
6	균열	0.2	㎜	2.0	m		60						
7	균열	0.2	㎜	2.0	m		61						
8	균열	0.1	㎜	0.4	m		62						
9	균열	0.1	㎜	0.4	m		63						
10	균열	0.1	㎜	0.4	m		64						
11	균열	0.1	㎜	0.4	m		65						
12	경계부 균열	0.2	㎜	0.4	m		66						
13	경계부 균열	0.2	㎜	0.5	m		67						
14	경계부 균열	0.2	㎜	0.5	m		68						
15	균열	0.1	㎜	0.4	m		69						
16	균열	0.1	㎜	0.4	m		70						
17	균열	0.1	㎜	0.4	m		71						
18	균열	0.1	㎜	0.4	m		72						
19	균열	0.1	㎜	0.8	m		73						
20	균열	0.1	㎜	0.4	m		74						
21	경계부 균열	0.2	㎜	0.5	m		75						
22	경계부 균열	0.2	㎜	0.8	m		76						
23	균열	0.1	㎜	0.4	m		77						
24							78						
25							79						
26							80						
27							81						
28							82						
29							83						
30							84						
31							85						
32							86						
33							87						
34							88						
35							89						
36							90						
37							91

38							92						
39							93						
40							94						
41							95						
42							96						
43							97						
44							98						
45							99						
46							100						
47							101						
48							102						
49							103						
50							104						
51							105						
52							106						
53							107						
54							108
