외관조사망도 번호
B18_정지고가_554(60k772~60k779)

호남고속선 정지고가_554(60.772~60.779km, S107-2)

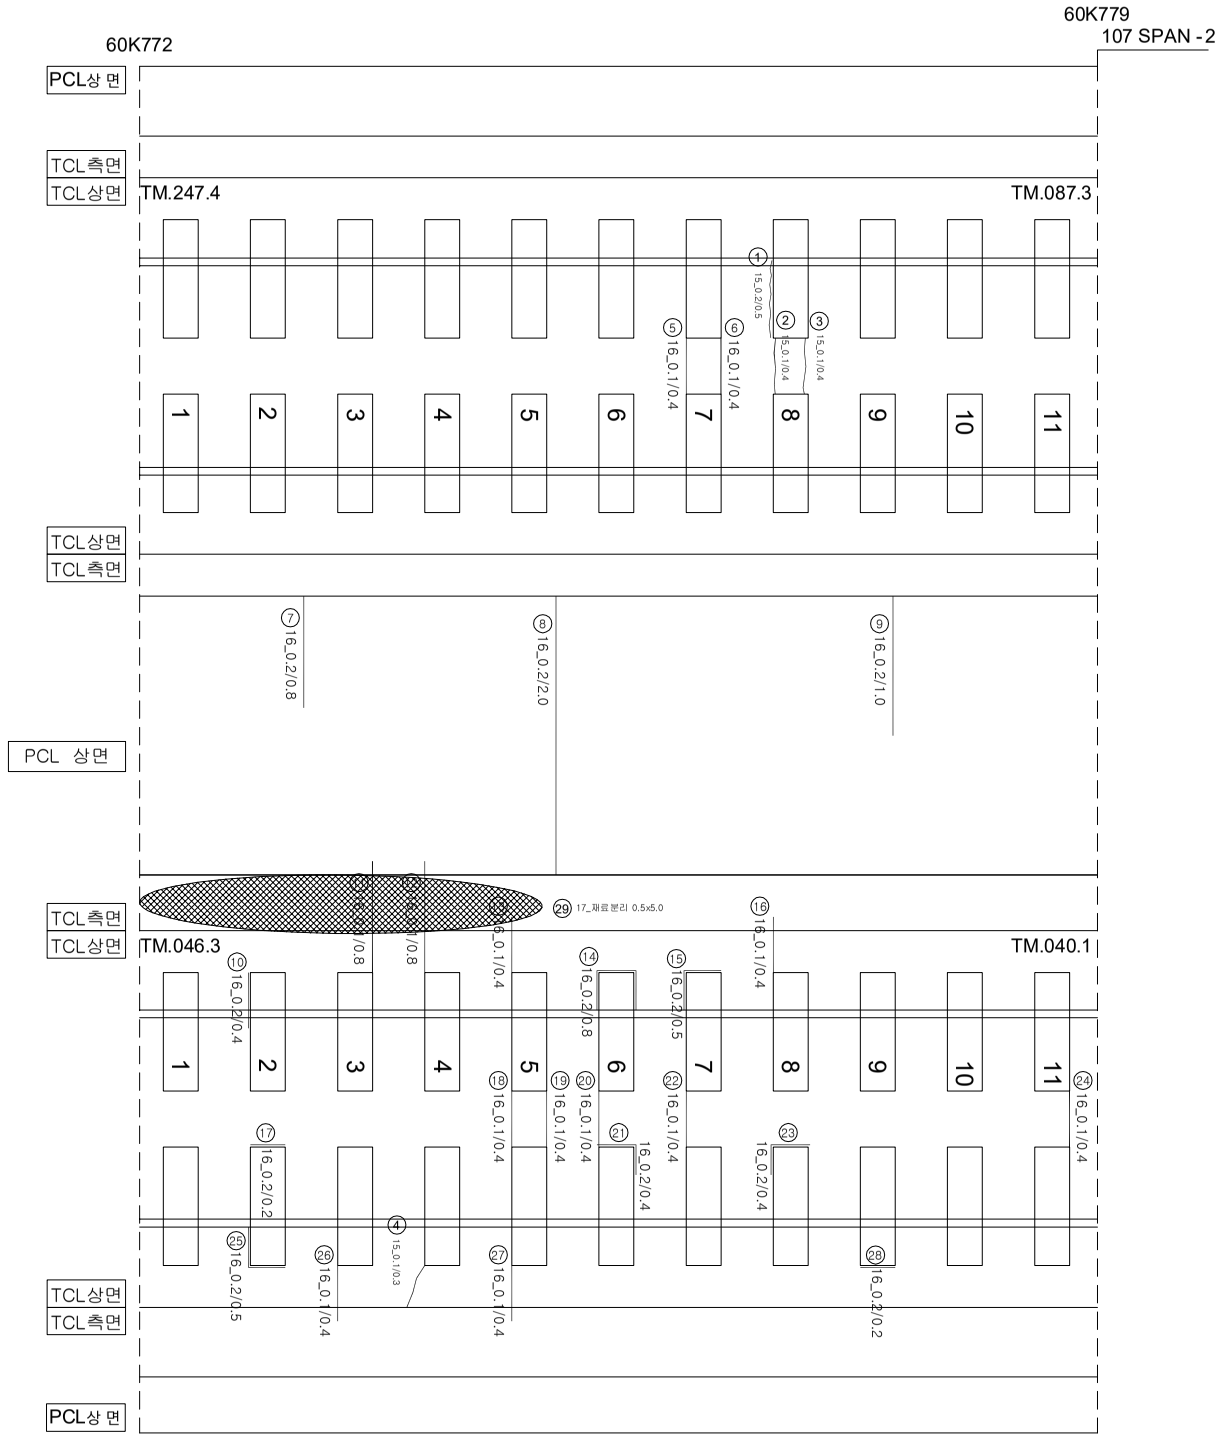
연번	손상	폭		연장		비고	연번	손상	폭		연장		비고
1	경계부 균열	0.2	㎜	0.5	m		55						
2	균열	0.1	㎜	0.4	m		56						
3	균열	0.1	㎜	0.4	m		57						
4	균열	0.1	㎜	0.3	m		58						
5	균열	0.1	㎜	0.4	m		59						
6	균열	0.1	㎜	0.4	m		60						
7	균열	0.2	㎜	0.8	m		61						
8	균열	0.2	㎜	2.0	m		62						
9	균열	0.2	㎜	1.0	m		63						
10	경계부 균열	0.2	㎜	0.4	m		64						
11	균열	0.1	㎜	0.8	m		65						
12	균열	0.1	㎜	0.8	m		66						
13	균열	0.1	㎜	0.4	m		67						
14	경계부 균열	0.2	㎜	0.8	m		68						
15	경계부 균열	0.2	㎜	0.5	m		69						
16	균열	0.1	㎜	0.4	m		70						
17	경계부 균열	0.2	㎜	0.2	m		71						
18	균열	0.1	㎜	0.4	m		72						
19	균열	0.1	㎜	0.4	m		73						
20	균열	0.1	㎜	0.4	m		74						
21	경계부 균열	0.2	㎜	0.4	m		75						
22	균열	0.1	㎜	0.4	m		76						
23	경계부 균열	0.2	㎜	0.4	m		77						
24	균열	0.1	㎜	0.4	m		78						
25	경계부 균열	0.2	㎜	0.5	m		79						
26	균열	0.1	㎜	0.4	m		80						
27	균열	0.1	㎜	0.4	m		81						
28	경계부 균열	0.2	㎜	0.2	m		82						
29	재료분리	0.5	㎜	5.0	m	신규	83						
30							84						
31							85						
32							86						
33							87

34							88						
35							89						
36							90						
37							91						
38							92						
39							93						
40							94						
41							95						
42							96						
43							97						
44							98						
45							99						
46							100						
47							101						
48							102						
49							103						
50							104						
51							105						
52							106						
53							107						
54							108
