외관조사망도 번호
B18_정지고가_557(60k793~60k800)

호남고속선 정지고가_557(60.793~60.800km, S107-5)

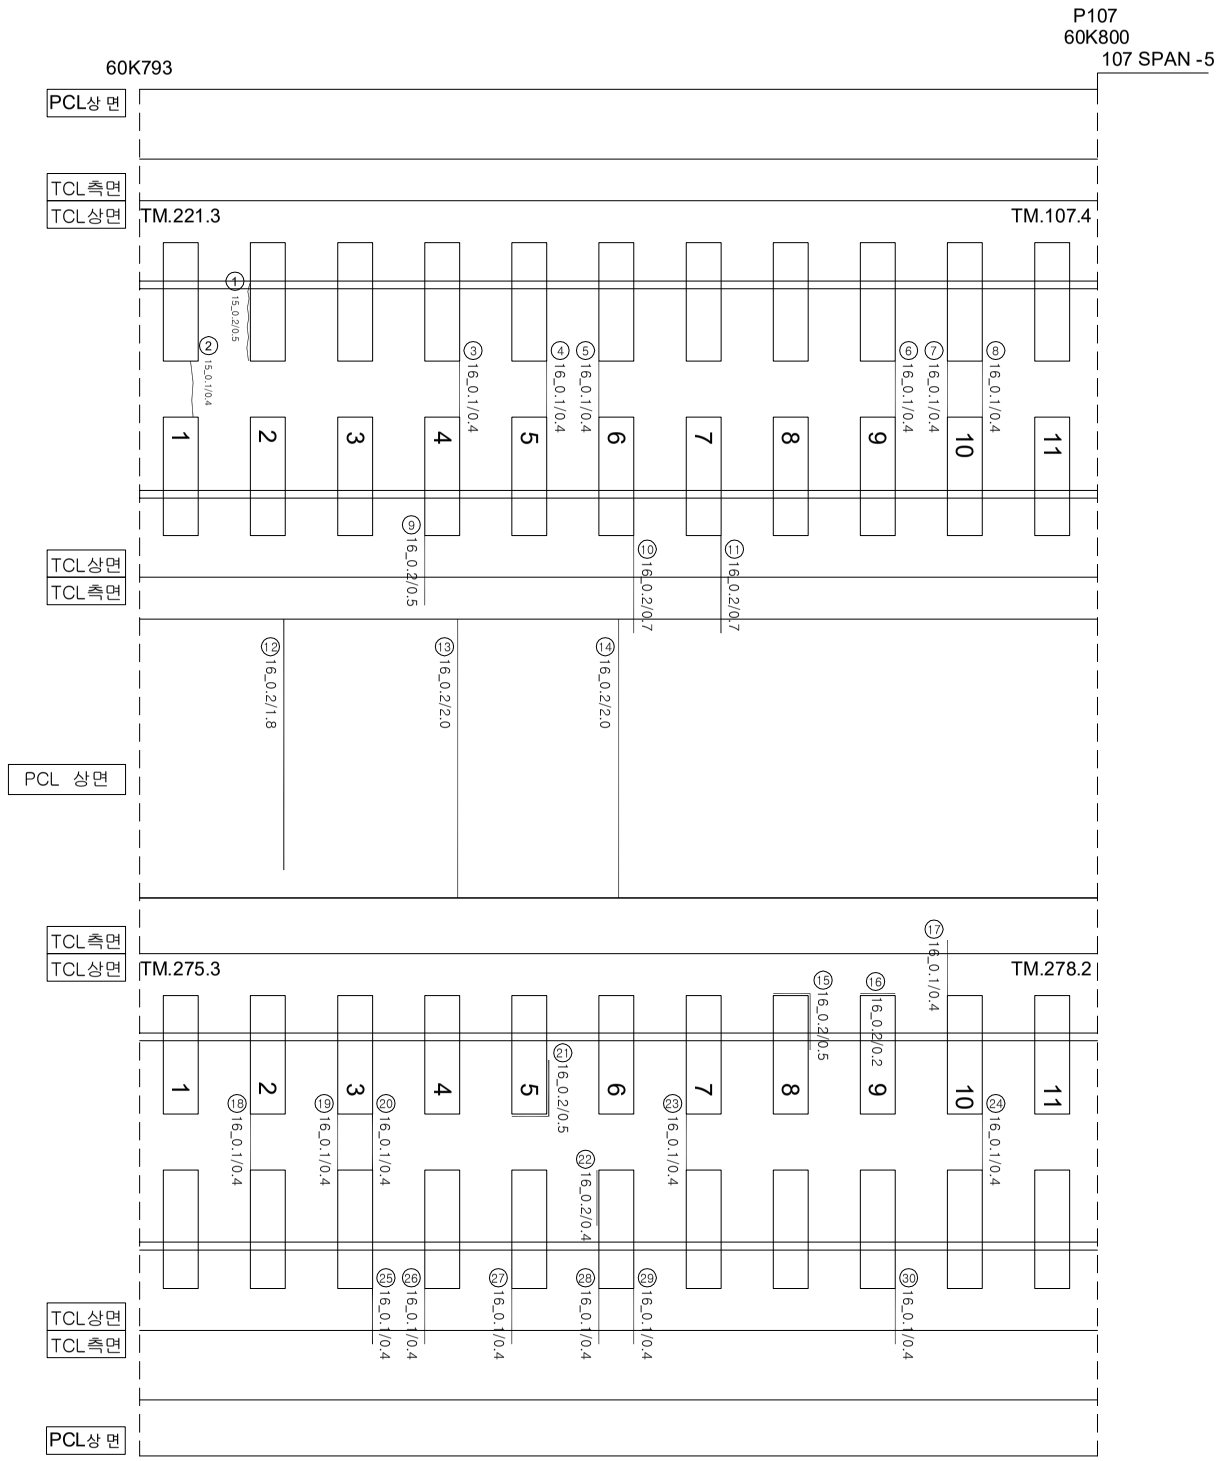
연번	손상	폭		연장		비고	연번	손상	폭		연장		비고
1	경계부 균열	0.2	㎜	0.5	m		55						
2	균열	0.1	㎜	0.4	m		56						
3	균열	0.1	㎜	0.4	m		57						
4	균열	0.1	㎜	0.4	m		58						
5	균열	0.1	㎜	0.4	m		59						
6	균열	0.1	㎜	0.4	m		60						
7	균열	0.1	㎜	0.4	m		61						
8	균열	0.1	㎜	0.4	m		62						
9	균열	0.2	㎜	0.5	m		63						
10	균열	0.2	㎜	0.7	m		64						
11	균열	0.2	㎜	0.7	m		65						
12	균열	0.2	㎜	1.8	m		66						
13	균열	0.2	㎜	2.0	m		67						
14	균열	0.2	㎜	2.0	m		68						
15	경계부 균열	0.2	㎜	0.5	m		69						
16	경계부 균열	0.2	㎜	0.2	m		70						
17	균열	0.1	㎜	0.4	m		71						
18	균열	0.1	㎜	0.4	m		72						
19	균열	0.1	㎜	0.4	m		73						
20	균열	0.1	㎜	0.4	m		74						
21	경계부 균열	0.2	㎜	0.5	m		75						
22	경계부 균열	0.2	㎜	0.4	m		76						
23	균열	0.1	㎜	0.4	m		77						
24	균열	0.1	㎜	0.4	m		78						
25	균열	0.1	㎜	0.4	m		79						
26	균열	0.1	㎜	0.4	m		80						
27	균열	0.1	㎜	0.4	m		81						
28	균열	0.1	㎜	0.4	m		82						
29	균열	0.1	㎜	0.4	m		83						
30	균열	0.1	㎜	0.4	m		84						
31							85						
32							86						
33							87
