외관조사망도 번호
B18_정지고가_570(60k884~60k891)

호남고속선 정지고가_570(60.884~60.891km, S110-3)

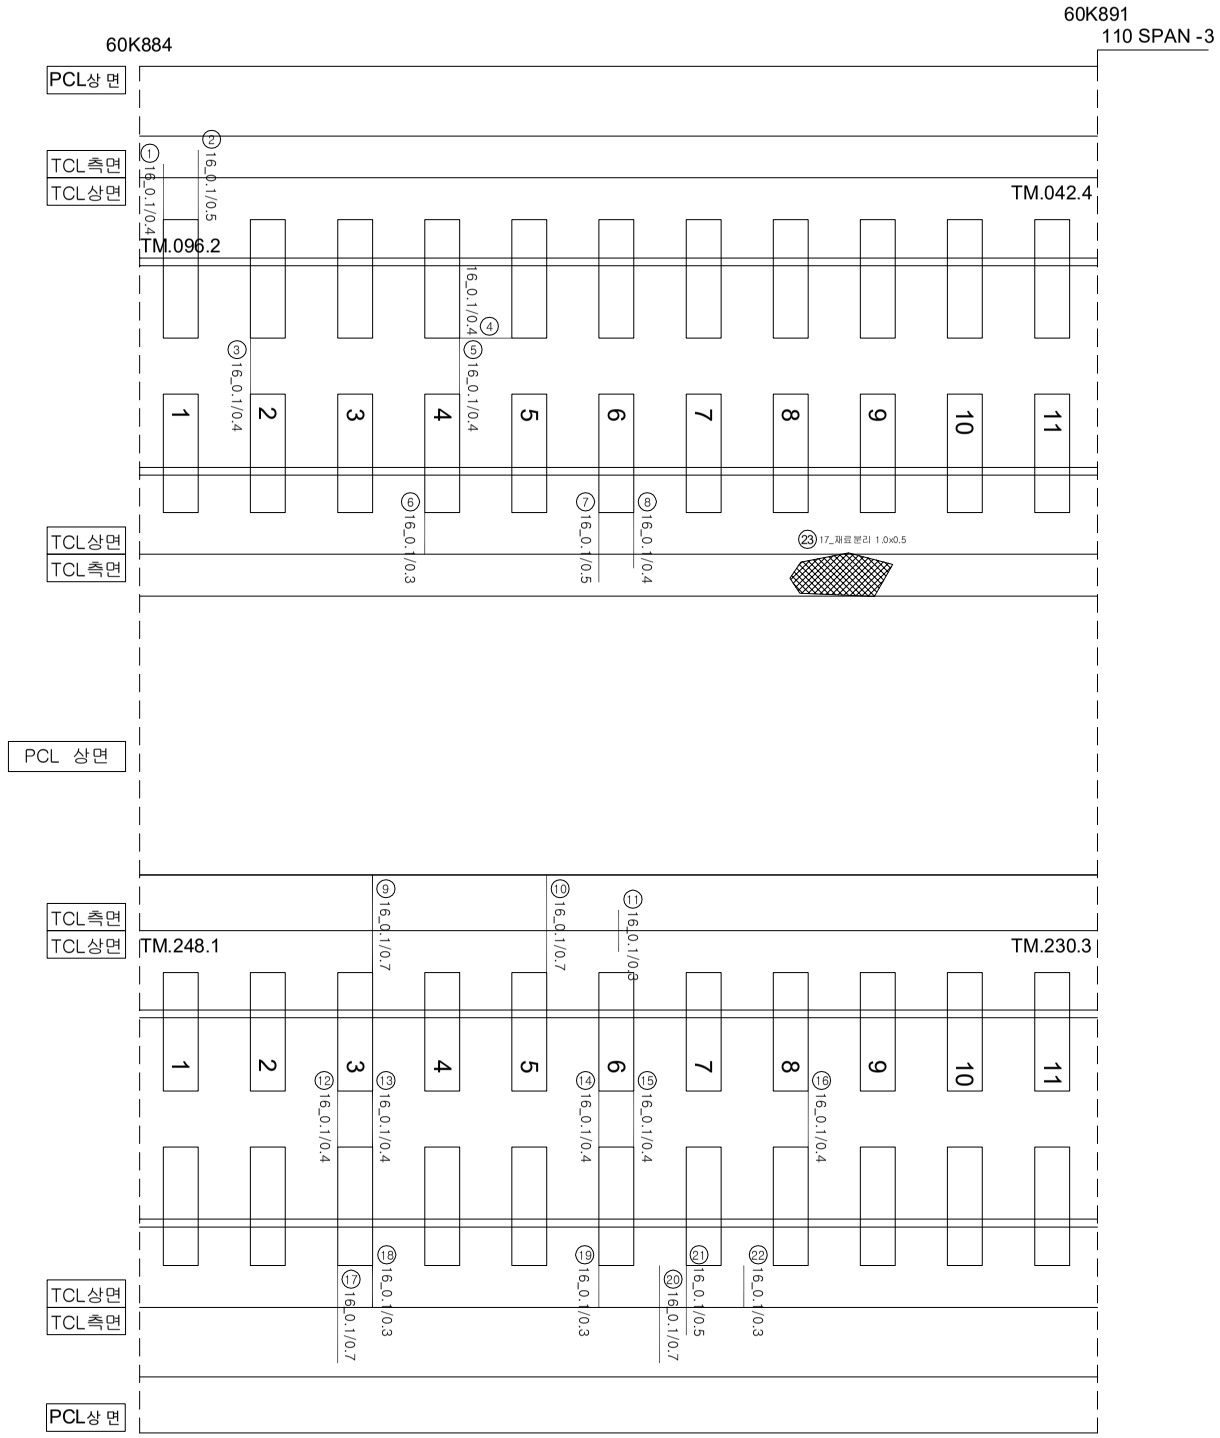
연번	손상	폭		연장		비고	연번	손상	폭		연장		비고
1	균열	0.1	mm	0.4	m		55						
2	균열	0.1	mm	0.5	m		56						
3	균열	0.1	mm	0.4	m		57						
4	균열	0.1	mm	0.4	m		58						
5	균열	0.1	mm	0.4	m		59						
6	균열	0.1	mm	0.3	m		60						
7	균열	0.1	mm	0.5	m		61						
8	균열	0.1	mm	0.4	m		62						
9	균열	0.1	mm	0.7	m		63						
10	균열	0.1	mm	0.7	m		64						
11	균열	0.1	mm	0.3	m		65						
12	균열	0.1	mm	0.4	m		66						
13	균열	0.1	mm	0.4	m		67						
14	균열	0.1	mm	0.4	m		68						
15	균열	0.1	mm	0.4	m		69						
16	균열	0.1	mm	0.4	m		70						
17	균열	0.1	mm	0.7	m		71						
18	균열	0.1	mm	0.3	m		72						
19	균열	0.1	mm	0.3	m		73						
20	균열	0.1	mm	0.7	m		74						
21	균열	0.1	mm	0.5	m		75						
22	균열	0.1	mm	0.3	m		76						
23	재료분리	1.0	mm	0.5	m	신규	77						
24							78						
25							79						
26							80						
27							81						
28							82						
29							83						
30							84						
31							85						
32							86						
33							87						
34							88						
35							89						
36							90						
37							91

38							92						
39							93						
40							94						
41							95						
42							96						
43							97						
44							98						
45							99						
46							100						
47							101						
48							102						
49							103						
50							104						
51							105						
52							106						
53							107						
54							108
