| 외관조사망도 번호 |
|---|
| B18_정지고가_582(60k968~60k975) |

# 호남고속선 정지고가_582(60.968~60.975km, S112-5)

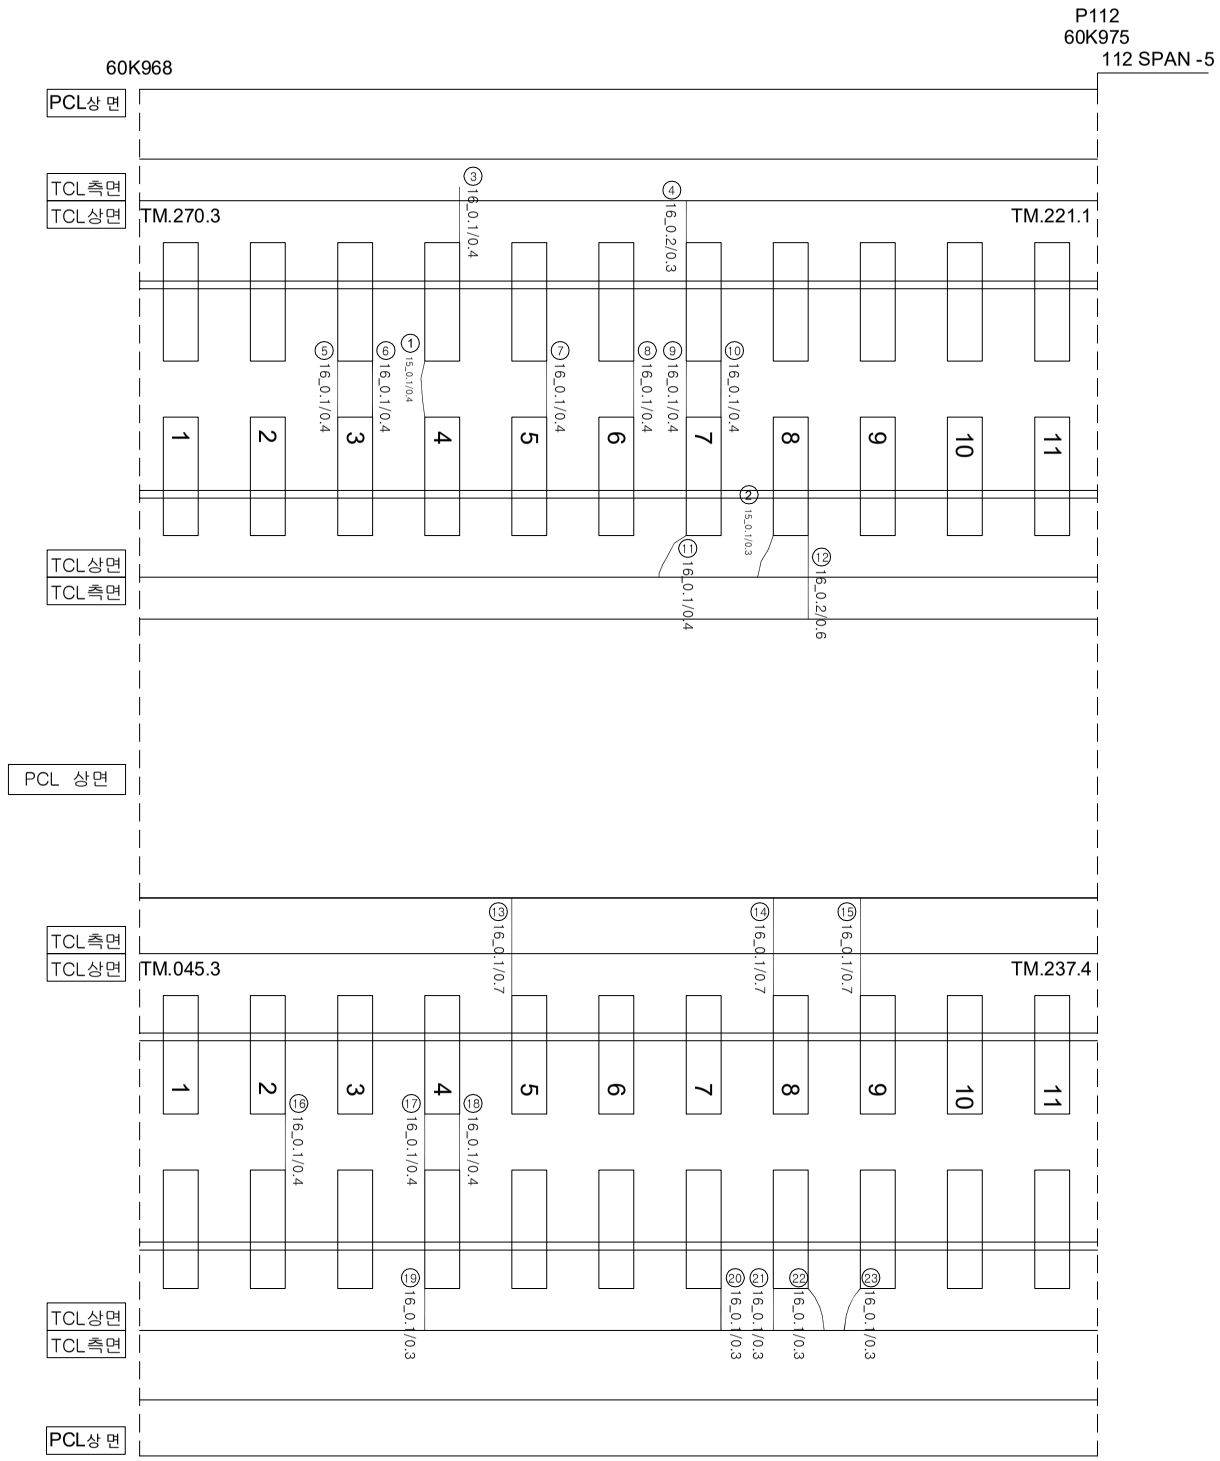
| 연번 | 손상 | 폭 | | 연장 | | 비고 | 연번 | 손상 | 폭 | | 연장 | | 비고 |
|---|---|---|---|---|---|---|---|---|---|---|---|---|---|
| 1 | 균열 | 0.1 | mm | 0.4 | m | | 55 | | | | | | |
| 2 | 균열 | 0.1 | mm | 0.3 | m | | 56 | | | | | | |
| 3 | 균열 | 0.1 | mm | 0.4 | m | | 57 | | | | | | |
| 4 | 균열 | 0.2 | mm | 0.3 | m | | 58 | | | | | | |
| 5 | 균열 | 0.1 | mm | 0.4 | m | | 59 | | | | | | |
| 6 | 균열 | 0.1 | mm | 0.4 | m | | 60 | | | | | | |
| 7 | 균열 | 0.1 | mm | 0.4 | m | | 61 | | | | | | |
| 8 | 균열 | 0.1 | mm | 0.4 | m | | 62 | | | | | | |
| 9 | 균열 | 0.1 | mm | 0.4 | m | | 63 | | | | | | |
| 10 | 균열 | 0.1 | mm | 0.4 | m | | 64 | | | | | | |
| 11 | 균열 | 0.1 | mm | 0.4 | m | | 65 | | | | | | |
| 12 | 균열 | 0.2 | mm | 0.6 | m | | 66 | | | | | | |
| 13 | 균열 | 0.1 | mm | 0.7 | m | | 67 | | | | | | |
| 14 | 균열 | 0.1 | mm | 0.7 | m | | 68 | | | | | | |
| 15 | 균열 | 0.1 | mm | 0.7 | m | | 69 | | | | | | |
| 16 | 균열 | 0.1 | mm | 0.4 | m | | 70 | | | | | | |
| 17 | 균열 | 0.1 | mm | 0.4 | m | | 71 | | | | | | |
| 18 | 균열 | 0.1 | mm | 0.4 | m | | 72 | | | | | | |
| 19 | 균열 | 0.1 | mm | 0.3 | m | | 73 | | | | | | |
| 20 | 균열 | 0.1 | mm | 0.3 | m | | 74 | | | | | | |
| 21 | 균열 | 0.1 | mm | 0.3 | m | | 75 | | | | | | |
| 22 | 균열 | 0.1 | mm | 0.3 | m | | 76 | | | | | | |
| 23 | 균열 | 0.1 | mm | 0.3 | m | | 77 | | | | | | |
