호남고속선 정지고가_589(61.017~61.024km, S114-2)

외관조사망도 번호
B18_정지고가_589(61k017~61k024)

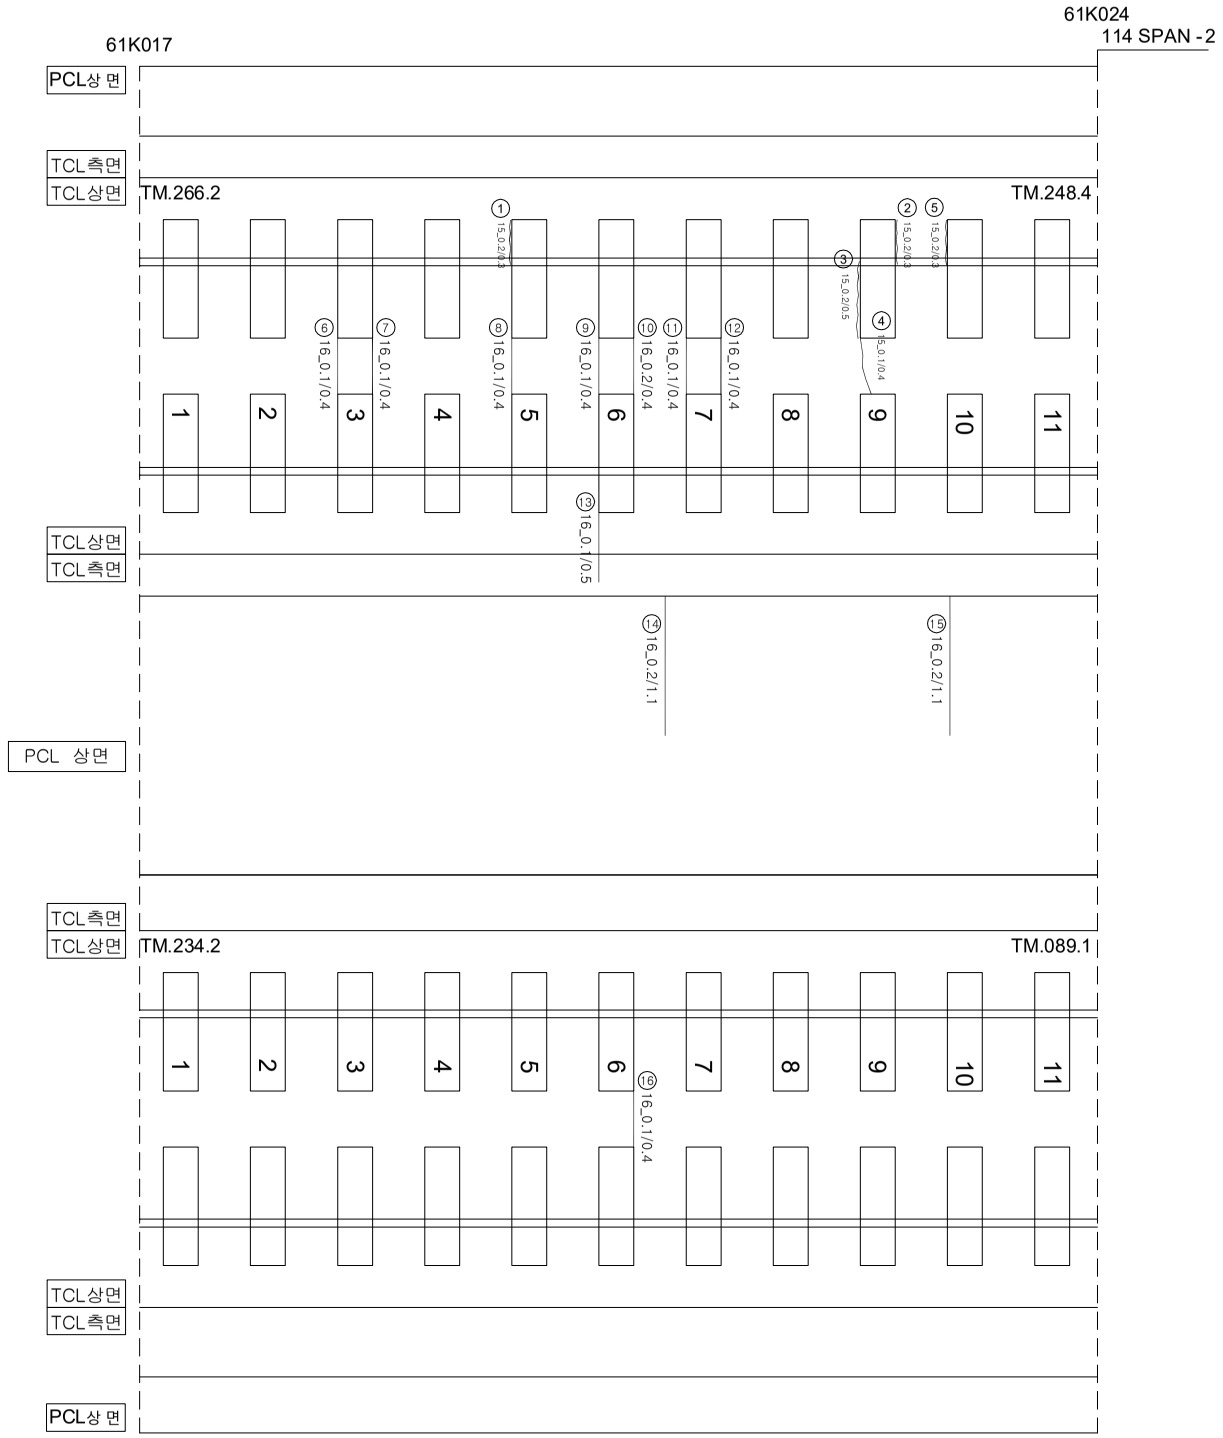
연번	손상	폭		연장		비고	연번	손상	폭		연장		비고
1	경계부 균열	0.2	㎜	0.3	m		55						
2	경계부 균열	0.2	㎜	0.3	m		56						
3	경계부 균열	0.2	㎜	0.5	m		57						
4	균열	0.1	㎜	0.4	m		58						
5	경계부 균열	0.2	㎜	0.3	m		59						
6	균열	0.1	㎜	0.4	m		60						
7	균열	0.1	㎜	0.4	m		61						
8	균열	0.1	㎜	0.4	m		62						
9	균열	0.1	㎜	0.4	m		63						
10	균열	0.2	㎜	0.4	m		64						
11	균열	0.1	㎜	0.4	m		65						
12	균열	0.1	㎜	0.4	m		66						
13	균열	0.1	㎜	0.5	m		67						
14	균열	0.2	㎜	1.1	m		68						
15	균열	0.2	㎜	1.1	m		69						
16	균열	0.1	㎜	0.4	m		70						
17							71						
18							72						
19							73						
20							74						
21							75						
22							76						
23							77						
24							78						
25							79						
26							80						
27							81						
28							82						
29							83						
30							84						
31							85						
32							86						
33							87						
34							88						
35							89						
36							90						
37							91						
38							92						
39							93						
40							94						
41							95						
42							96

43							97						
44							98						
45							99						
46							100						
47							101						
48							102						
49							103						
50							104						
51							105						
52							106						
53							107						
54							108
