외관조사망도 번호
B18_정지고가_590(61k024~61k031)

호남고속선 정지고가_590(61.024~61.031km, S114-3)

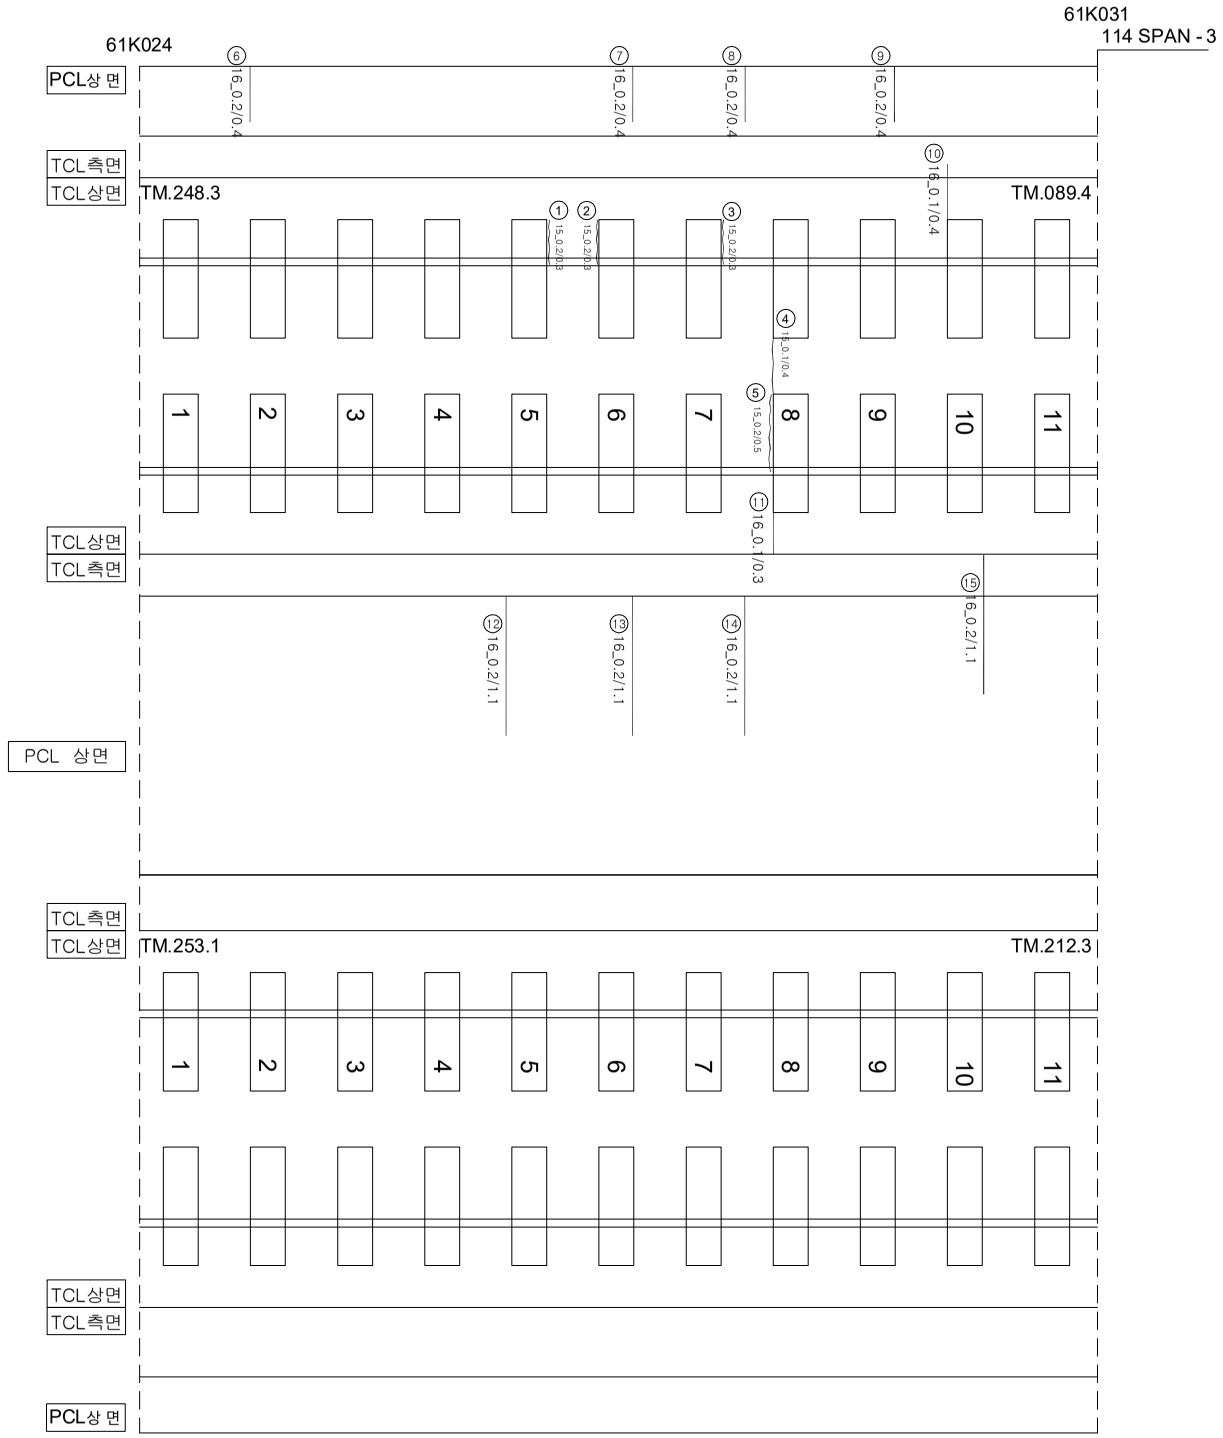
연번	손상	폭		연장		비고	연번	손상	폭		연장		비고
1	경계부 균열	0.2	㎜	0.3	m		55						
2	경계부 균열	0.2	㎜	0.3	m		56						
3	경계부 균열	0.2	㎜	0.3	m		57						
4	균열	0.1	㎜	0.4	m		58						
5	경계부 균열	0.2	㎜	0.5	m		59						
6	균열	0.2	㎜	0.4	m		60						
7	균열	0.2	㎜	0.4	m		61						
8	균열	0.2	㎜	0.4	m		62						
9	균열	0.2	㎜	0.4	m		63						
10	균열	0.1	㎜	0.4	m		64						
11	균열	0.1	㎜	0.3	m		65						
12	균열	0.2	㎜	1.1	m		66						
13	균열	0.2	㎜	1.1	m		67						
14	균열	0.2	㎜	1.1	m		68						
15	균열	0.2	㎜	1.1	m		69						
16							70						
17							71						
18							72						
19							73						
20							74						
21							75						
22							76						
23							77						
24							78						
25							79						
26							80						
27							81						
28							82						
29							83						
30							84						
31							85						
32							86						
33							87						
34							88						
35							89						
36							90						
37							91						
38							92						
39							93						
40							94						
41							95						
42							96
