외관조사망도 번호
B18_정지고가_603(61k115~61k122)

호남고속선 정지고가_603(61.115~61.122km, S117-1)

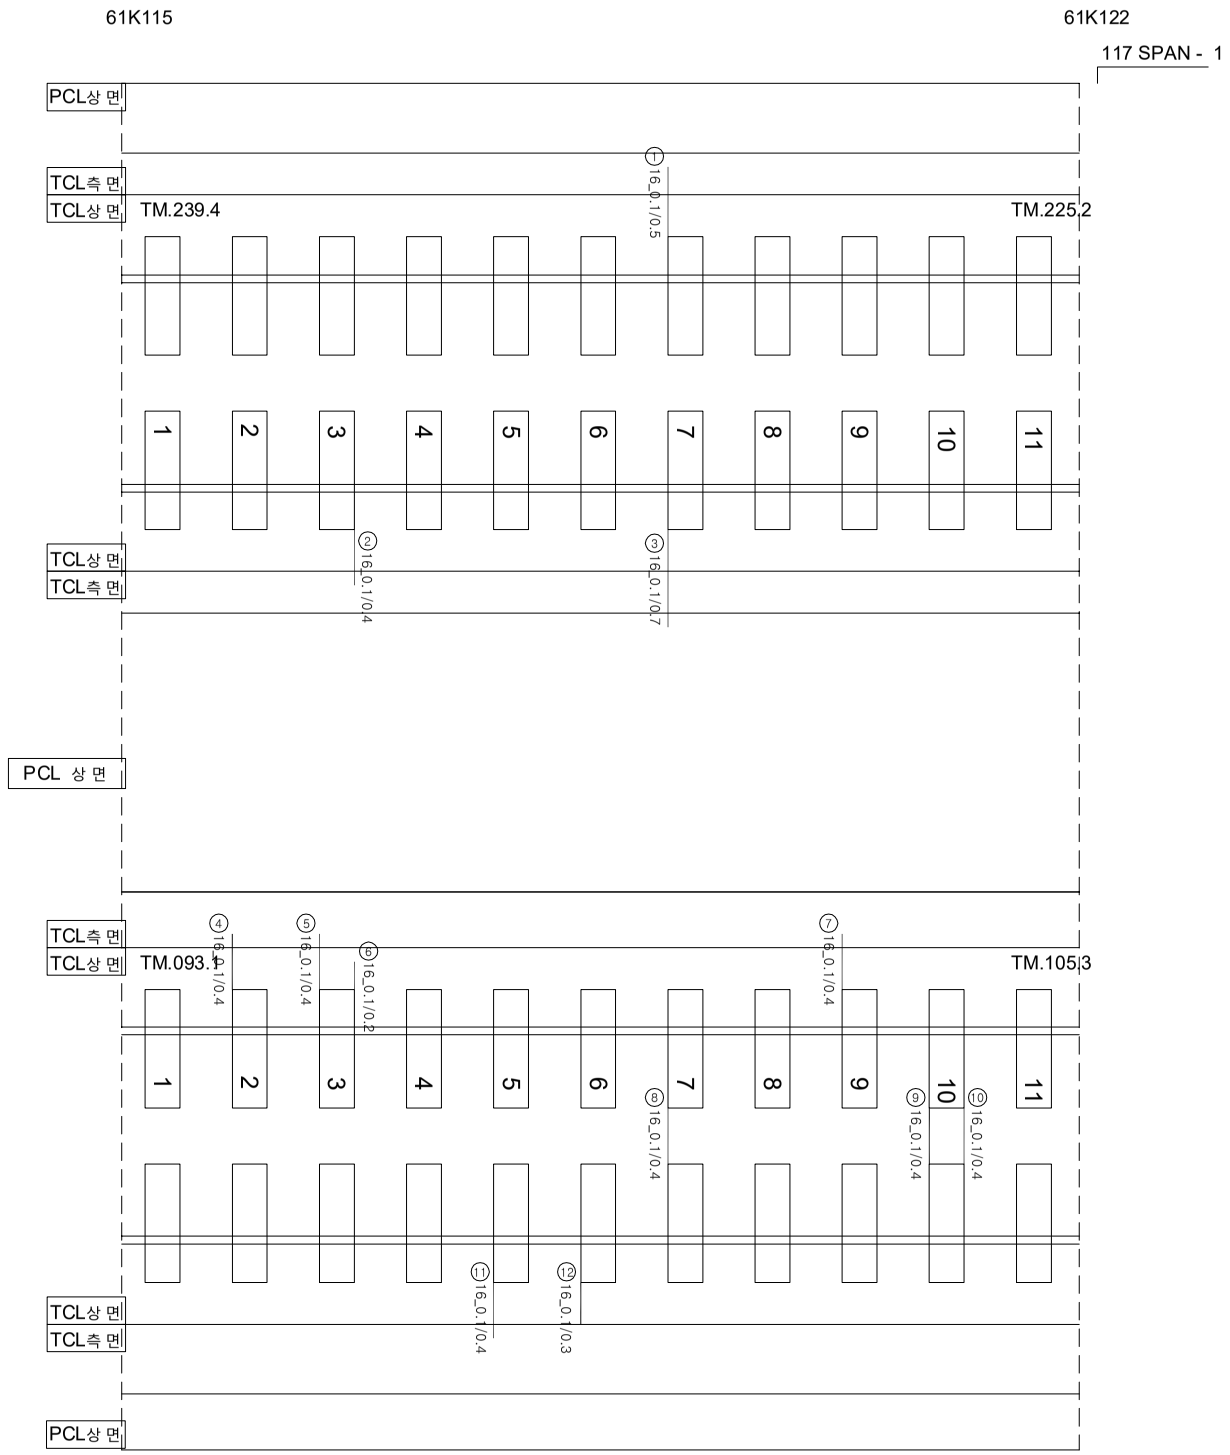
연번	손상	폭		연장		비고	연번	손상	폭		연장		비고
1	균열	0.1	mm	0.5	m		55						
2	균열	0.1	mm	0.4	m		56						
3	균열	0.1	mm	0.7	m		57						
4	균열	0.1	mm	0.4	m		58						
5	균열	0.1	mm	0.4	m		59						
6	균열	0.1	mm	0.2	m		60						
7	균열	0.1	mm	0.4	m		61						
8	균열	0.1	mm	0.4	m		62						
9	균열	0.1	mm	0.4	m		63						
10	균열	0.1	mm	0.4	m		64						
11	균열	0.1	mm	0.4	m		65						
12	균열	0.1	mm	0.3	m		66						
13							67						
14							68						
15							69						
16							70						
17							71						
18							72						
19							73						
20							74						
21							75						
22							76						
23							77						
24							78						
25							79						
26							80						
27							81						
28							82						
29							83						
30							84						
31							85						
32							86						
33							87						
34							88						
35							89						
36							90						
37							91						
38							92						
39							93						
40							94						
41							95						
42							96						
43							97						
44							98
