호남고속선 정지고가_628(61.289~61.296km, S121-1)

외관조사망도 번호
B18_정지고가_628(61k289~61k296)

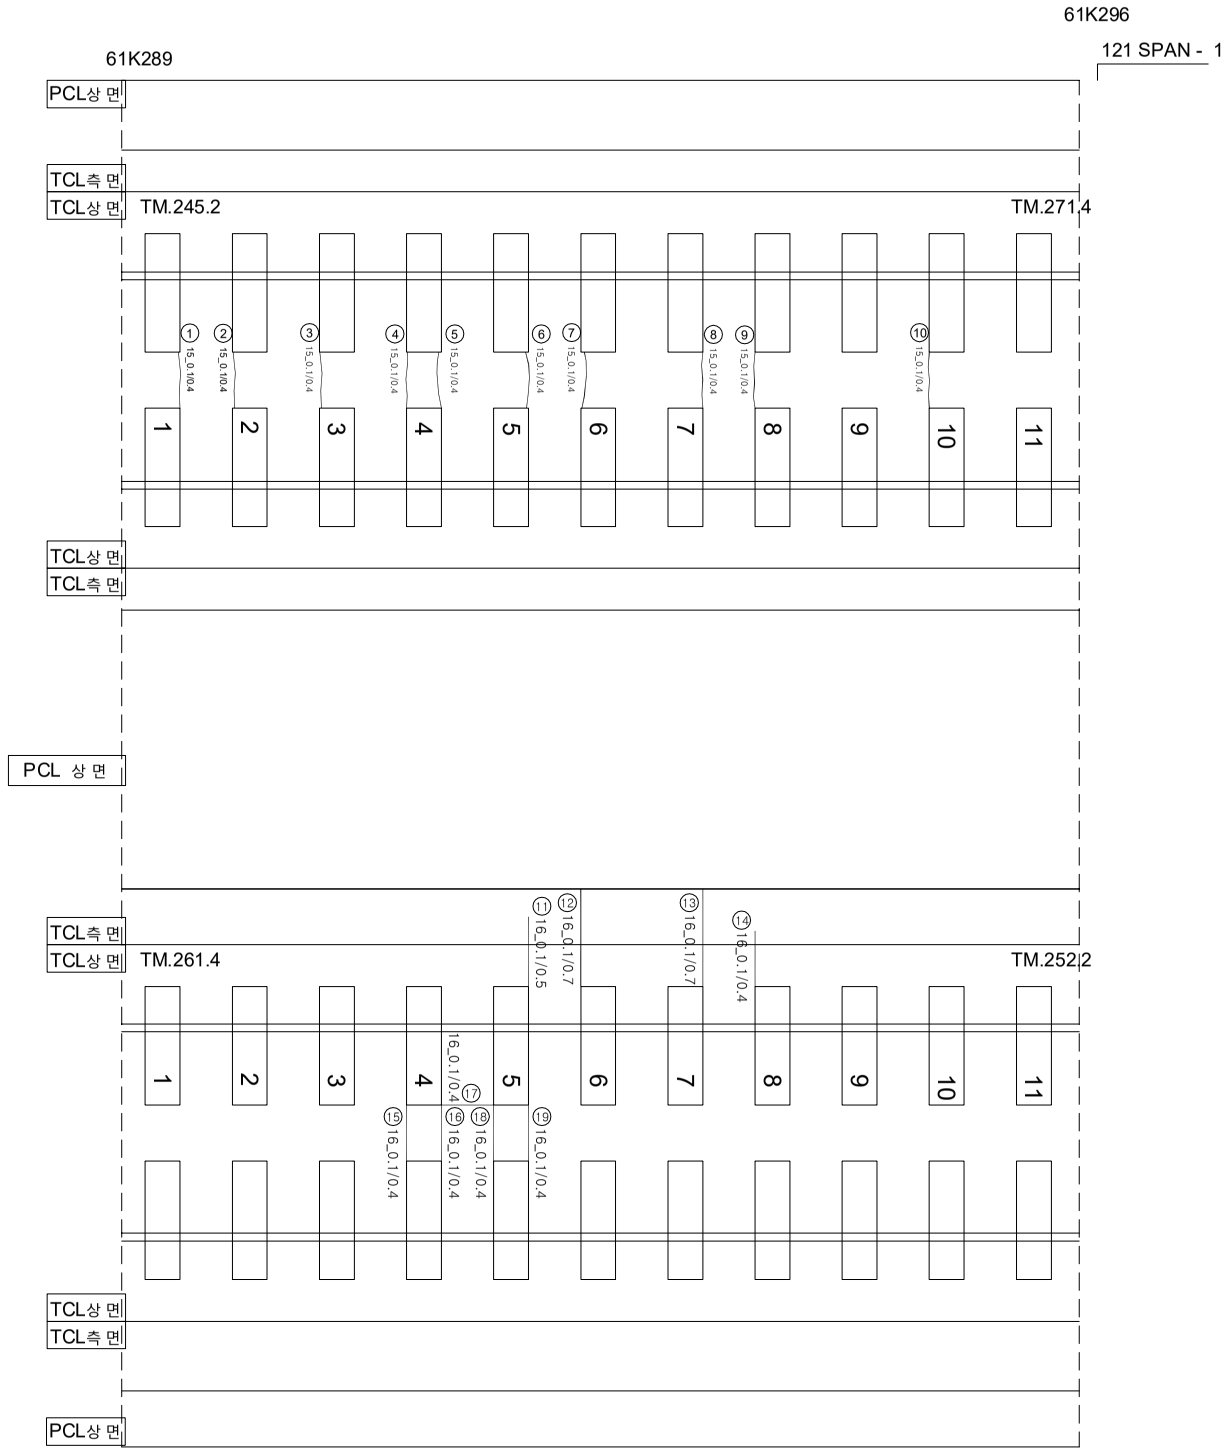
연번	손상	폭		연장		비고	연번	손상	폭		연장		비고
1	균열	0.1	mm	0.4	m		55						
2	균열	0.1	mm	0.4	m		56						
3	균열	0.1	mm	0.4	m		57						
4	균열	0.1	mm	0.4	m		58						
5	균열	0.1	mm	0.4	m		59						
6	균열	0.1	mm	0.4	m		60						
7	균열	0.1	mm	0.4	m		61						
8	균열	0.1	mm	0.4	m		62						
9	균열	0.1	mm	0.4	m		63						
10	균열	0.1	mm	0.4	m		64						
11	균열	0.1	mm	0.5	m		65						
12	균열	0.1	mm	0.7	m		66						
13	균열	0.1	mm	0.7	m		67						
14	균열	0.1	mm	0.4	m		68						
15	균열	0.1	mm	0.4	m		69						
16	균열	0.1	mm	0.4	m		70						
17	균열	0.1	mm	0.4	m		71						
18	균열	0.1	mm	0.4	m		72						
19	균열	0.1	mm	0.4	m		73						
20							74						
21							75						
22							76						
23							77						
24							78						
25							79						
26							80						
27							81						
28							82						
29							83						
30							84						
31							85						
32							86						
33							87						
34							88						
35							89						
36							90						
37							91						
38							92						
39							93						
40							94

41							95						
42							96						
43							97						
44							98						
45							99						
46							100						
47							101						
48							102						
49							103						
50							104						
51							105						
52							106						
53							107						
54							108
