호남고속선 정지고가_629(61.296~61.303km, S121-2)

외관조사망도 번호
B18_정지고가_629(61k296~61k303)

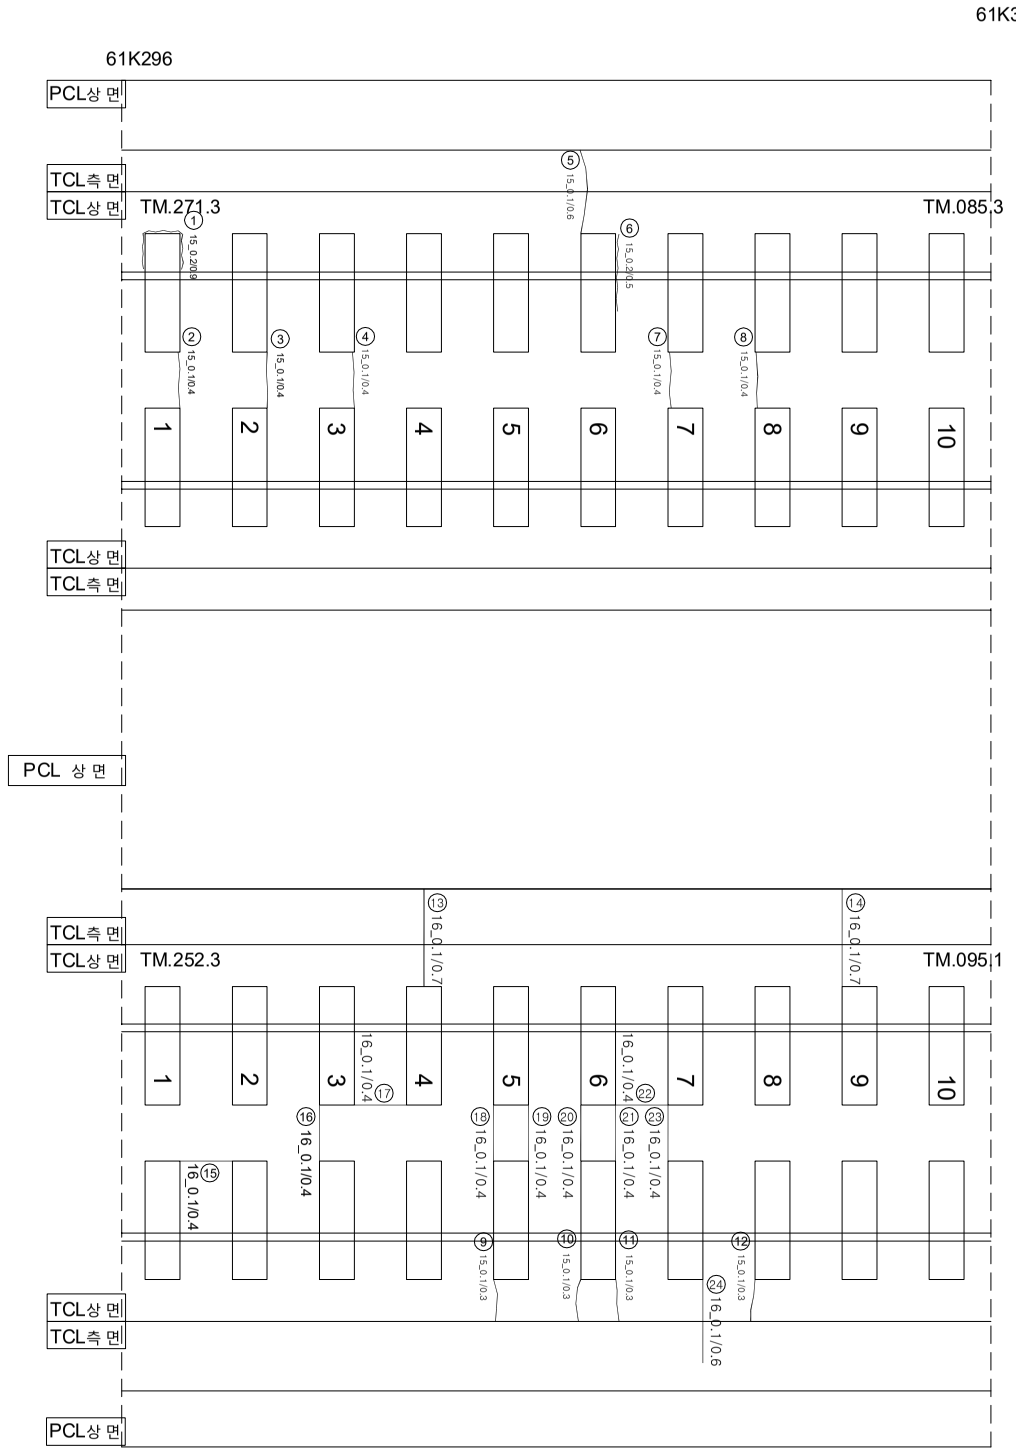
연번	손상	폭		연장		비고	연번	손상	폭		연장		비고
1	경계부균열	0.2	mm	0.9	m		55						
2	균열	0.1	mm	0.4	m		56						
3	균열	0.1	mm	0.4	m		57						
4	균열	0.1	mm	0.4	m		58						
5	균열	0.1	mm	0.6	m		59						
6	균열	0.2	mm	0.5	m		60						
7	균열	0.1	mm	0.4	m		61						
8	균열	0.1	mm	0.4	m		62						
9	균열	0.1	mm	0.3	m		63						
10	균열	0.1	mm	0.3	m		64						
11	균열	0.1	mm	0.3	m		65						
12	균열	0.1	mm	0.3	m		66						
13	균열	0.1	mm	0.7	m		67						
14	균열	0.1	mm	0.7	m		68						
15	균열	0.1	mm	0.4	m		69						
16	균열	0.1	mm	0.4	m		70						
17	균열	0.1	mm	0.4	m		71						
18	균열	0.1	mm	0.4	m		72						
19	균열	0.1	mm	0.4	m		73						
20	균열	0.1	mm	0.4	m		74						
21	균열	0.1	mm	0.4	m		75						
22	균열	0.1	mm	0.4	m		76						
23	균열	0.1	mm	0.4	m		77						
24	균열	0.1	mm	0.6	m		78						
25							79						
26							80						
27							81						
28							82						
29							83						
30							84						
31							85						
32							86						
33							87						
34							88						
35							89						
36							90

37							91						
38							92						
39							93						
40							94						
41							95						
42							96						
43							97						
44							98						
45							99						
46							100						
47							101						
48							102						
49							103						
50							104						
51							105						
52							106						
53							107						
54							108
