외관조사망도 번호
B18_정지고가_635(61k338~61k345)

호남고속선 정지고가_635(61.338~61.345km, S122-8)

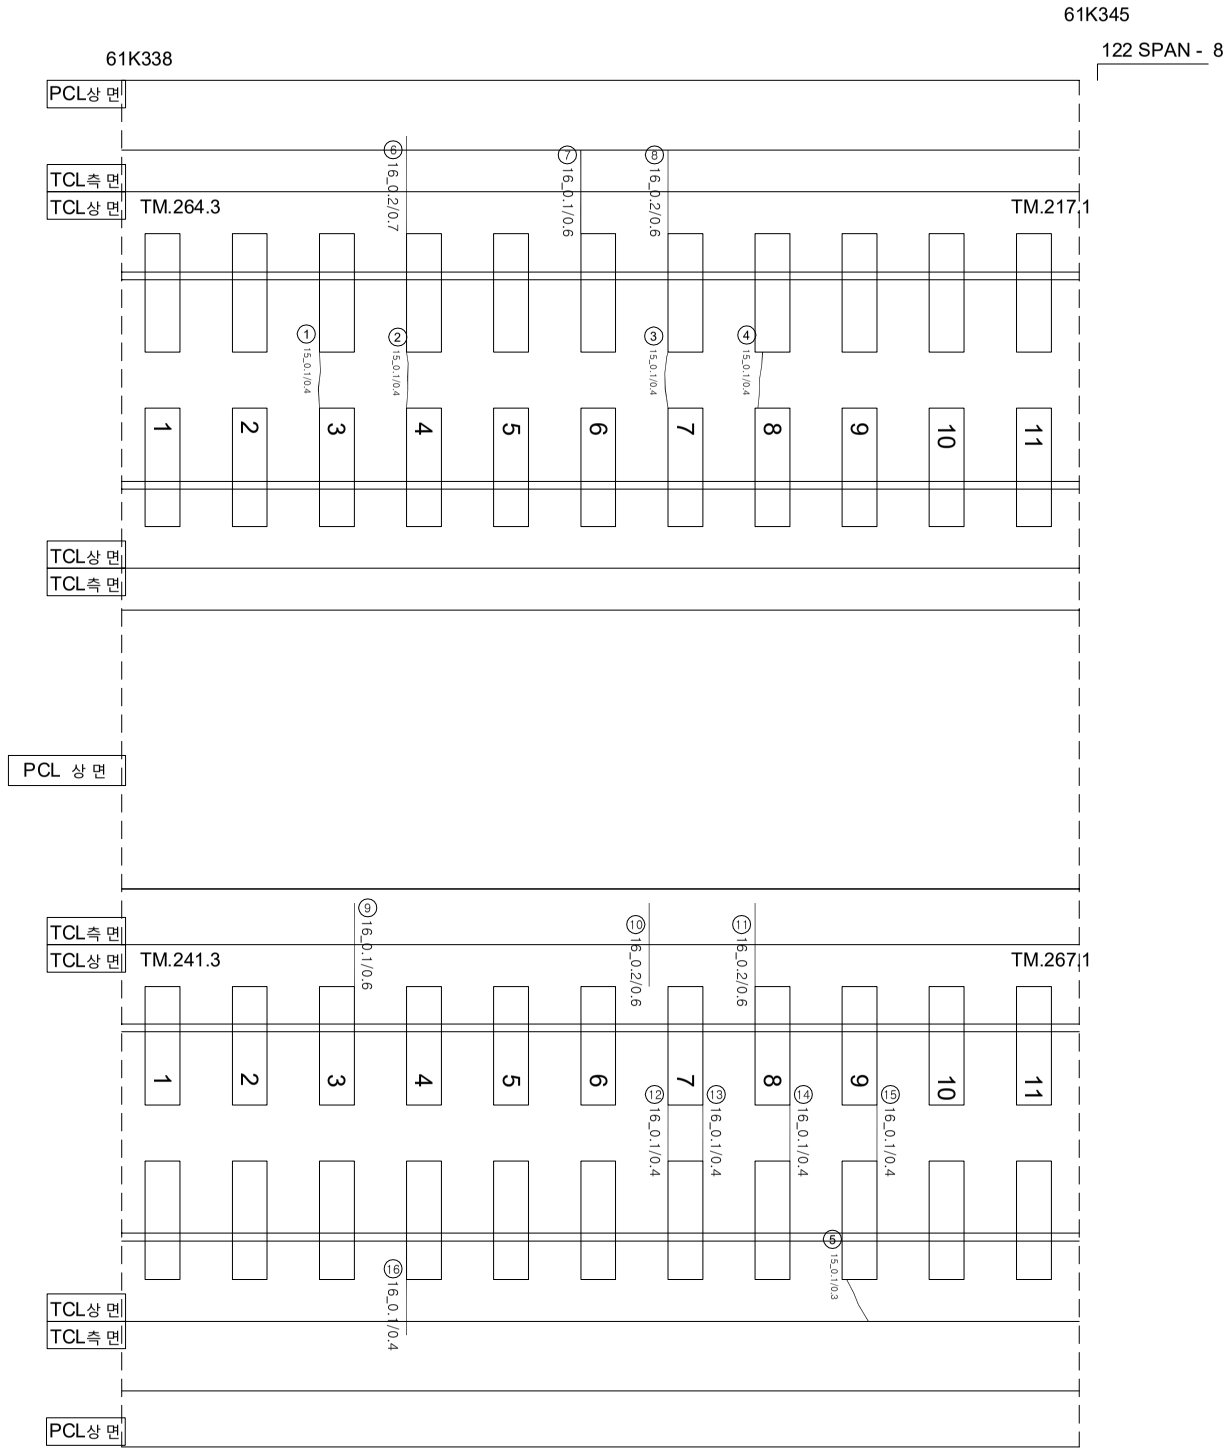
연번	손상	폭		연장		비고	연번	손상	폭		연장		비고
1	균열	0.1	mm	0.4	m		55						
2	균열	0.1	mm	0.4	m		56						
3	균열	0.1	mm	0.4	m		57						
4	균열	0.1	mm	0.4	m		58						
5	균열	0.1	mm	0.3	m		59						
6	균열	0.2	mm	0.7	m		60						
7	균열	0.1	mm	0.6	m		61						
8	균열	0.2	mm	0.6	m		62						
9	균열	0.1	mm	0.6	m		63						
10	균열	0.2	mm	0.6	m		64						
11	균열	0.2	mm	0.6	m		65						
12	균열	0.1	mm	0.4	m		66						
13	균열	0.1	mm	0.4	m		67						
14	균열	0.1	mm	0.4	m		68						
15	균열	0.1	mm	0.4	m		69						
16	균열	0.1	mm	0.4	m		70						
17							71						
18							72						
19							73						
20							74						
21							75						
22							76						
23							77						
24							78						
25							79						
26							80						
27							81						
28							82						
29							83						
30							84						
31							85						
32							86						
33							87						
34							88						
35							89						
36							90						
37							91						
38							92						
39							93						
40							94						
41							95						
42							96

43							97						
44							98						
45							99						
46							100						
47							101						
48							102						
49							103						
50							104						
51							105						
52							106						
53							107						
54							108
