외관조사망도 번호
B18_정지고가_646(61k415~61k422)

호남고속선 정지고가_646(61.415~61.422km, S123-8)

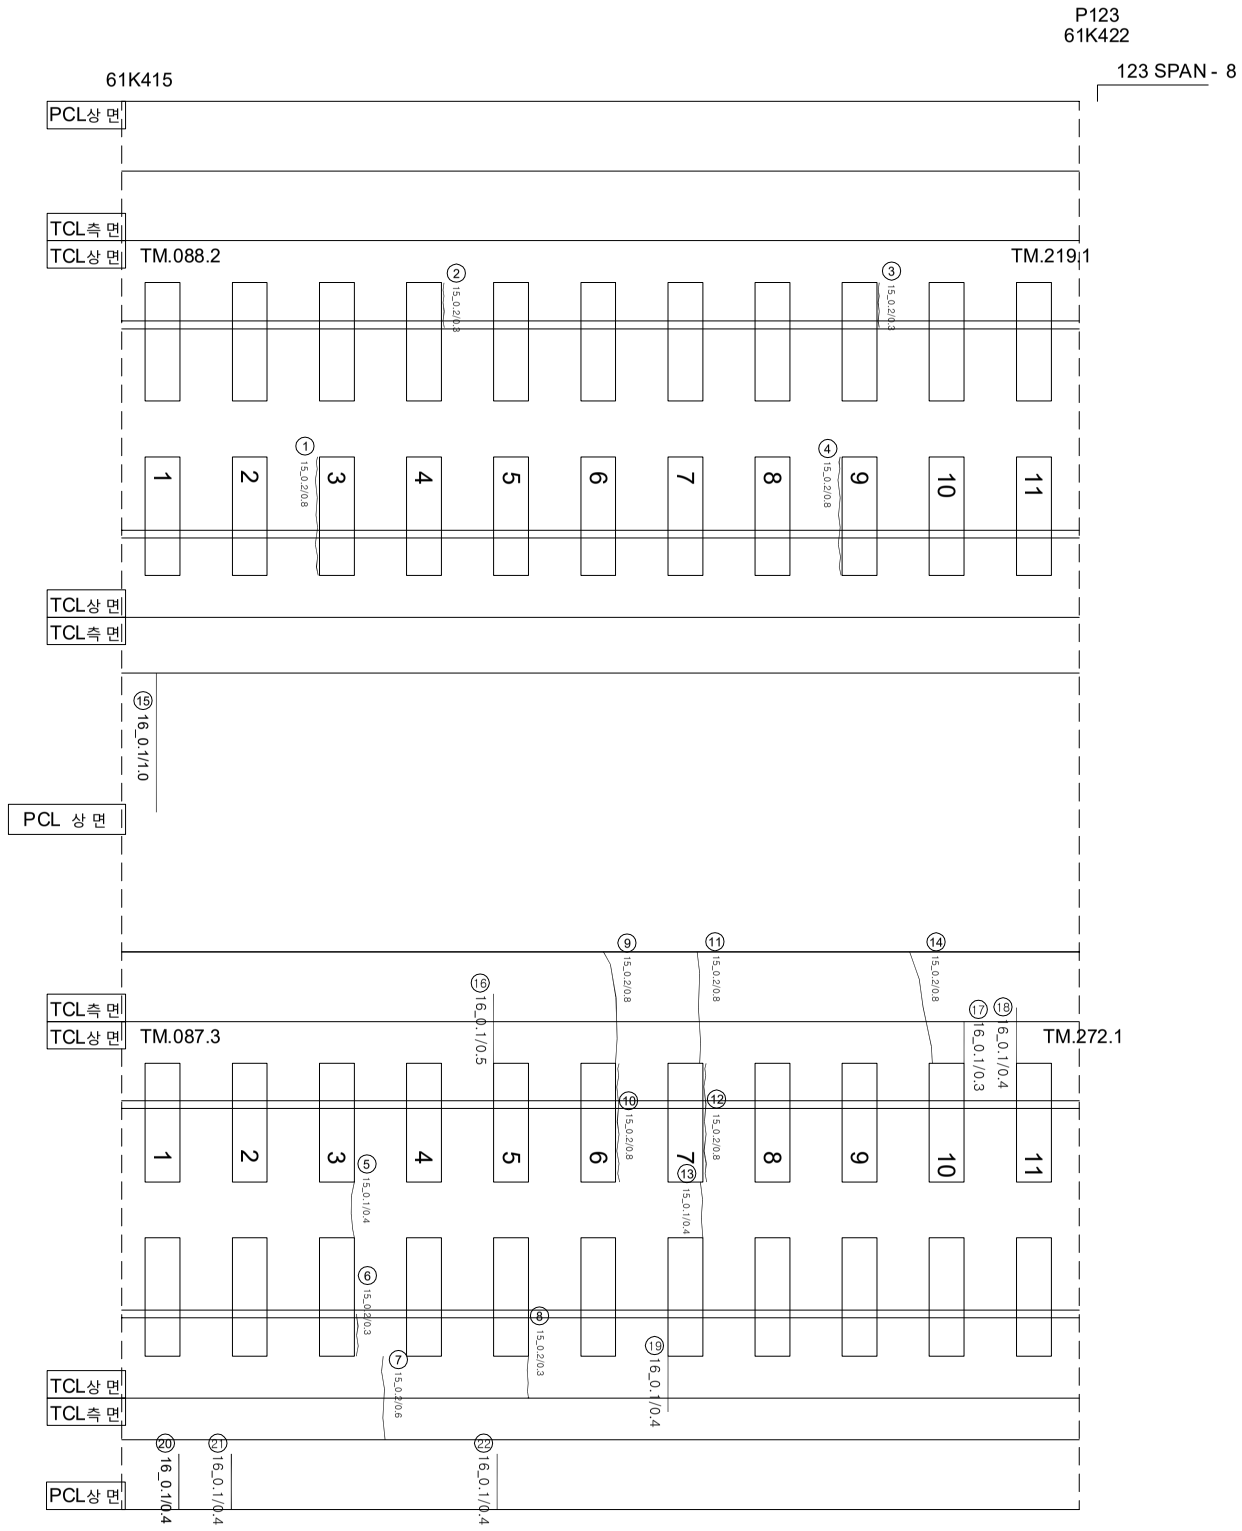
연번	손상	폭		연장		비고	연번	손상	폭		연장		비고
1	경계부균열	0.2	mm	0.8	m		55						
2	경계부균열	0.2	mm	0.3	m		56						
3	경계부균열	0.2	mm	0.3	m		57						
4	경계부균열	0.2	mm	0.8	m		58						
5	균열	0.1	mm	0.4	m		59						
6	경계부균열	0.2	mm	0.3	m		60						
7	균열	0.2	mm	0.6	m		61						
8	균열	0.2	mm	0.3	m		62						
9	균열	0.2	mm	0.8	m		63						
10	경계부균열	0.2	mm	0.8	m		64						
11	균열	0.2	mm	0.8	m		65						
12	경계부균열	0.2	mm	0.8	m		66						
13	균열	0.1	mm	0.4	m		67						
14	균열	0.2	mm	0.8	m		68						
15	균열	0.1	mm	1.0	m		69						
16	균열	0.1	mm	0.5	m		70						
17	균열	0.1	mm	0.3	m		71						
18	균열	0.1	mm	0.4	m		72						
19	균열	0.1	mm	0.4	m		73						
20	균열	0.1	mm	0.4	m		74						
21	균열	0.1	mm	0.4	m		75						
22	균열	0.1	mm	0.4	m		76						
23							77						
24							78						
25							79						
26							80						
27							81						
28							82						
29							83						
30							84						
31							85						
32							86						
33							87						
34							88						
35							89						
36							90						
37							91

38							92						
39							93						
40							94						
41							95						
42							96						
43							97						
44							98						
45							99						
46							100						
47							101						
48							102						
49							103						
50							104						
51							105						
52							106						
53							107						
54							108
