외관조사망도 번호
B18_정지고가_651(61k450~61k457)

호남고속선 정지고가_651(61.450~61.457km, S124-5)

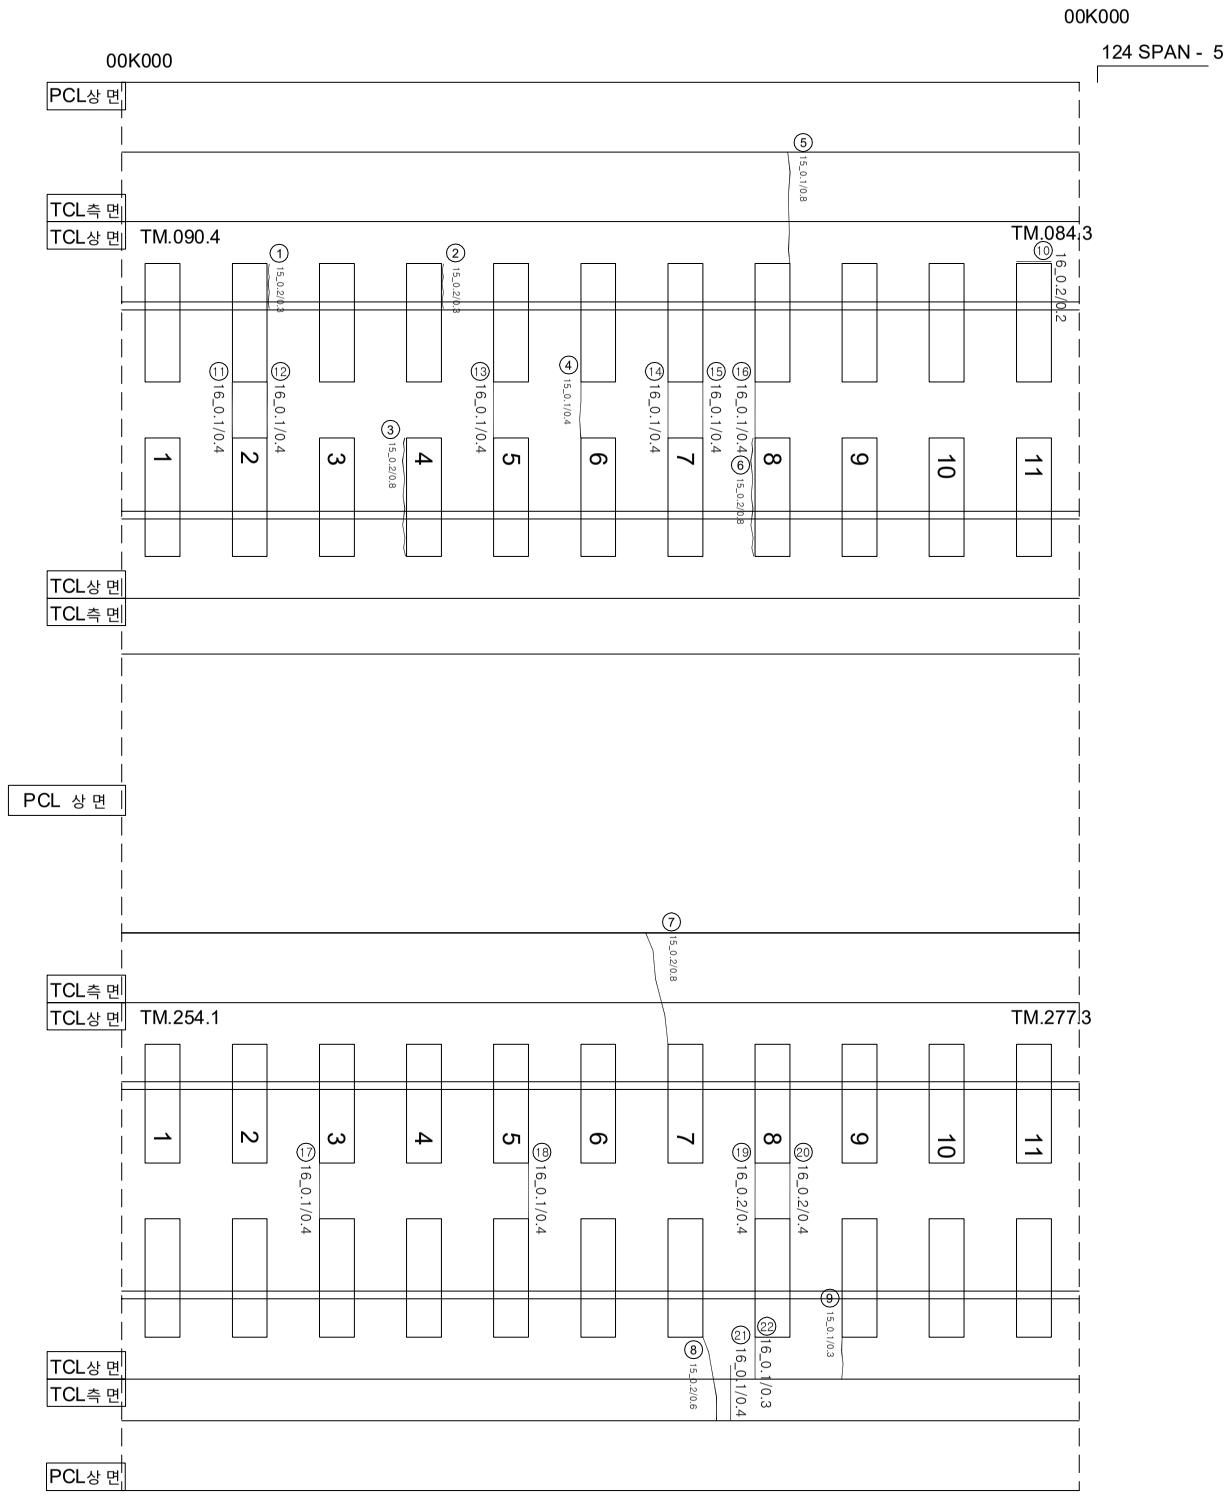
연번	손상	폭		연장		비고	연번	손상	폭		연장		비고
1	경계부균열	0.2	mm	0.3	m		55						
2	경계부균열	0.2	mm	0.3	m		56						
3	경계부균열	0.2	mm	0.8	m		57						
4	균열	0.1	mm	0.4	m		58						
5	균열	0.1	mm	0.8	m		59						
6	경계부균열	0.2	mm	0.8	m		60						
7	균열	0.2	mm	0.8	m		61						
8	균열	0.2	mm	0.6	m		62						
9	균열	0.1	mm	0.3	m		63						
10	경계부균열	0.2	mm	0.2	m		64						
11	균열	0.1	mm	0.4	m		65						
12	균열	0.1	mm	0.4	m		66						
13	균열	0.1	mm	0.4	m		67						
14	균열	0.1	mm	0.4	m		68						
15	균열	0.1	mm	0.4	m		69						
16	균열	0.1	mm	0.4	m		70						
17	균열	0.1	mm	0.4	m		71						
18	균열	0.1	mm	0.4	m		72						
19	균열	0.2	mm	0.4	m		73						
20	균열	0.2	mm	0.4	m		74						
21	균열	0.1	mm	0.4	m		75						
22	균열	0.1	mm	0.3	m		76						
23							77						
24							78						
25							79						
26							80						
27							81						
28							82						
29							83						
30							84						
31							85						
32							86						
33							87						
34							88						
35							89						
36							90						
37							91
