호남고속선 정지고가_667(61.561~61.568km, S126-5)

외관조사망도 번호
B18_정지고가_667(61k561~61k568)

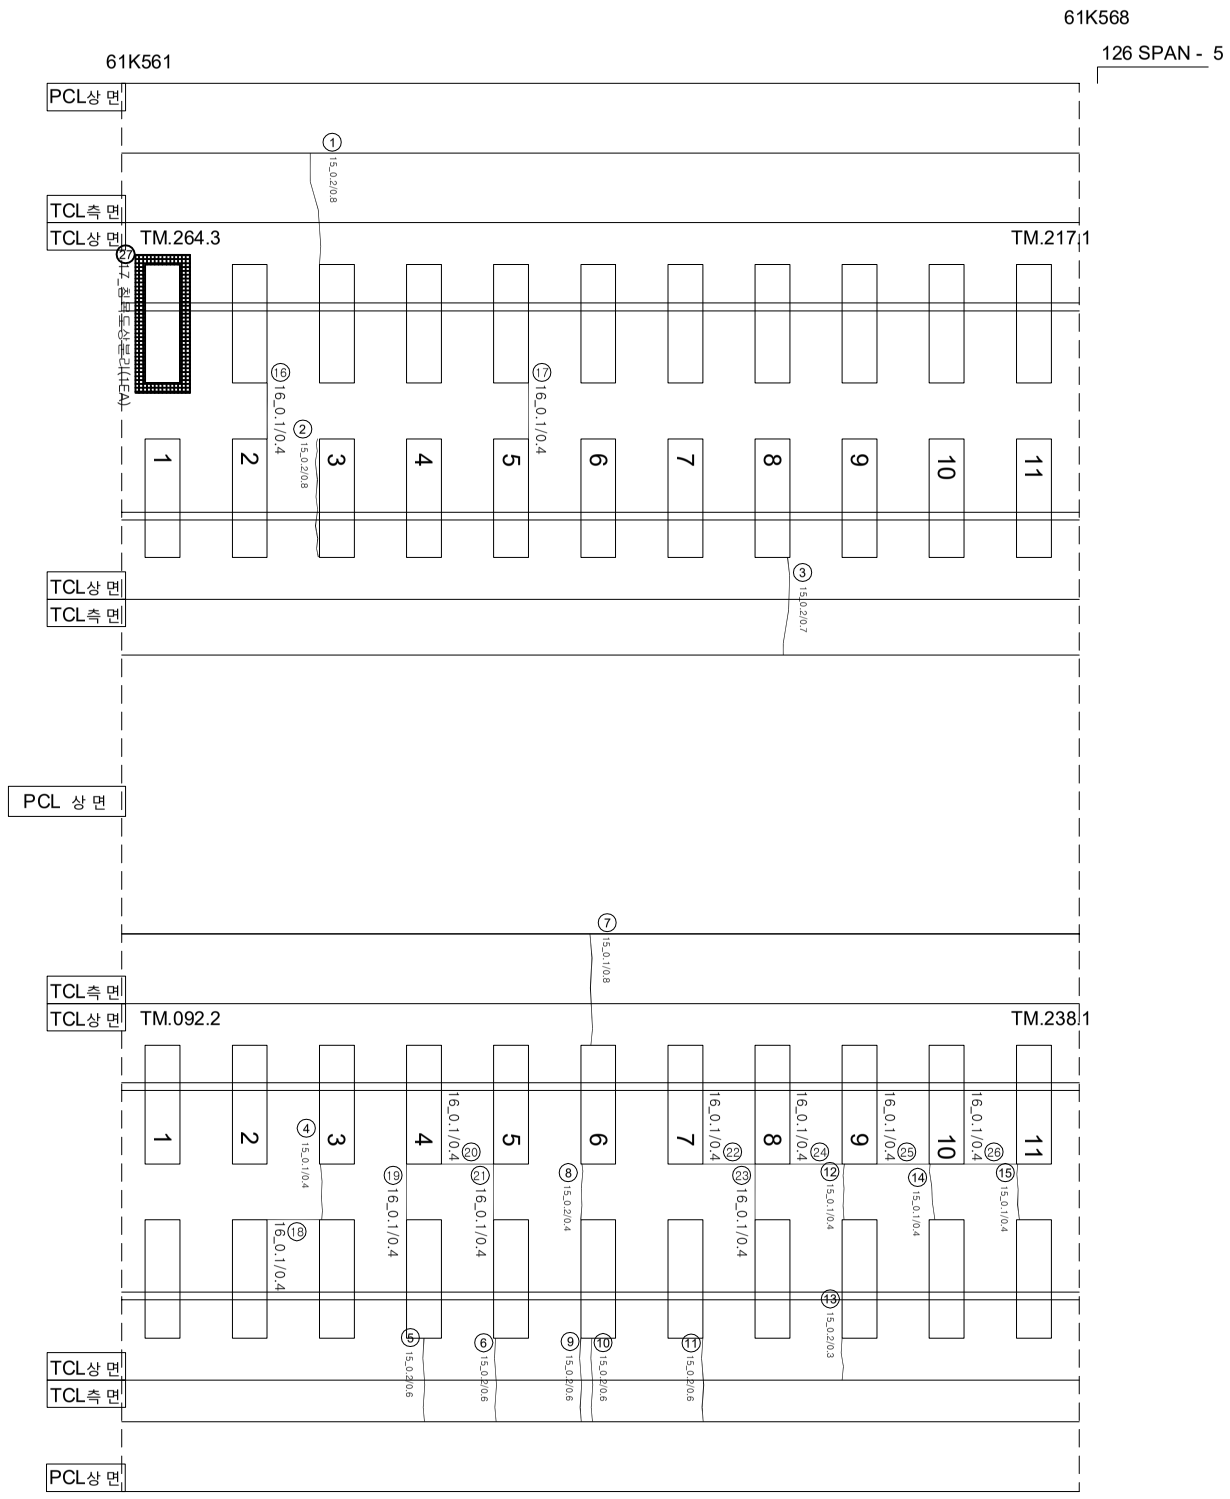
연번	손상	폭		연장		비고	연번	손상	폭		연장		비고
1	균열	0.2	mm	0.8	m		55						
2	경계부 균열	0.2	mm	0.8	m		56						
3	균열	0.2	mm	0.7	m		57						
4	균열	0.1	mm	0.4	m		58						
5	균열	0.2	mm	0.6	m		59						
6	균열	0.2	mm	0.6	m		60						
7	균열	0.1	mm	0.8	m		61						
8	균열	0.2	mm	0.4	m		62						
9	균열	0.2	mm	0.6	m		63						
10	균열	0.2	mm	0.6	m		64						
11	균열	0.2	mm	0.6	m		65						
12	균열	0.1	mm	0.4	m		66						
13	균열	0.2	mm	0.3	m		67						
14	균열	0.1	mm	0.4	m		68						
15	균열	0.1	mm	0.4	m		69						
16	균열	0.1	mm	0.4	m		70						
17	균열	0.1	mm	0.4	m		71						
18	균열	0.1	mm	0.4	m		72						
19	균열	0.1	mm	0.4	m		73						
20	균열	0.1	mm	0.4	m		74						
21	균열	0.1	mm	0.4	m		75						
22	균열	0.1	mm	0.4	m		76						
23	균열	0.1	mm	0.4	m		77						
24	균열	0.1	mm	0.4	m		78						
25	균열	0.1	mm	0.4	m		79						
26	균열	0.1	mm	0.4	m		80						
27	침목도상분리			1.0	ea		81						
28							82						
29							83						
30							84						
31							85						
32							86						
33							87						
34							88
