외관조사망도 번호
B18_정지고가_672(61k596~61k602)

호남고속선 정지고가_672(61.596~61.602km, S127-2)

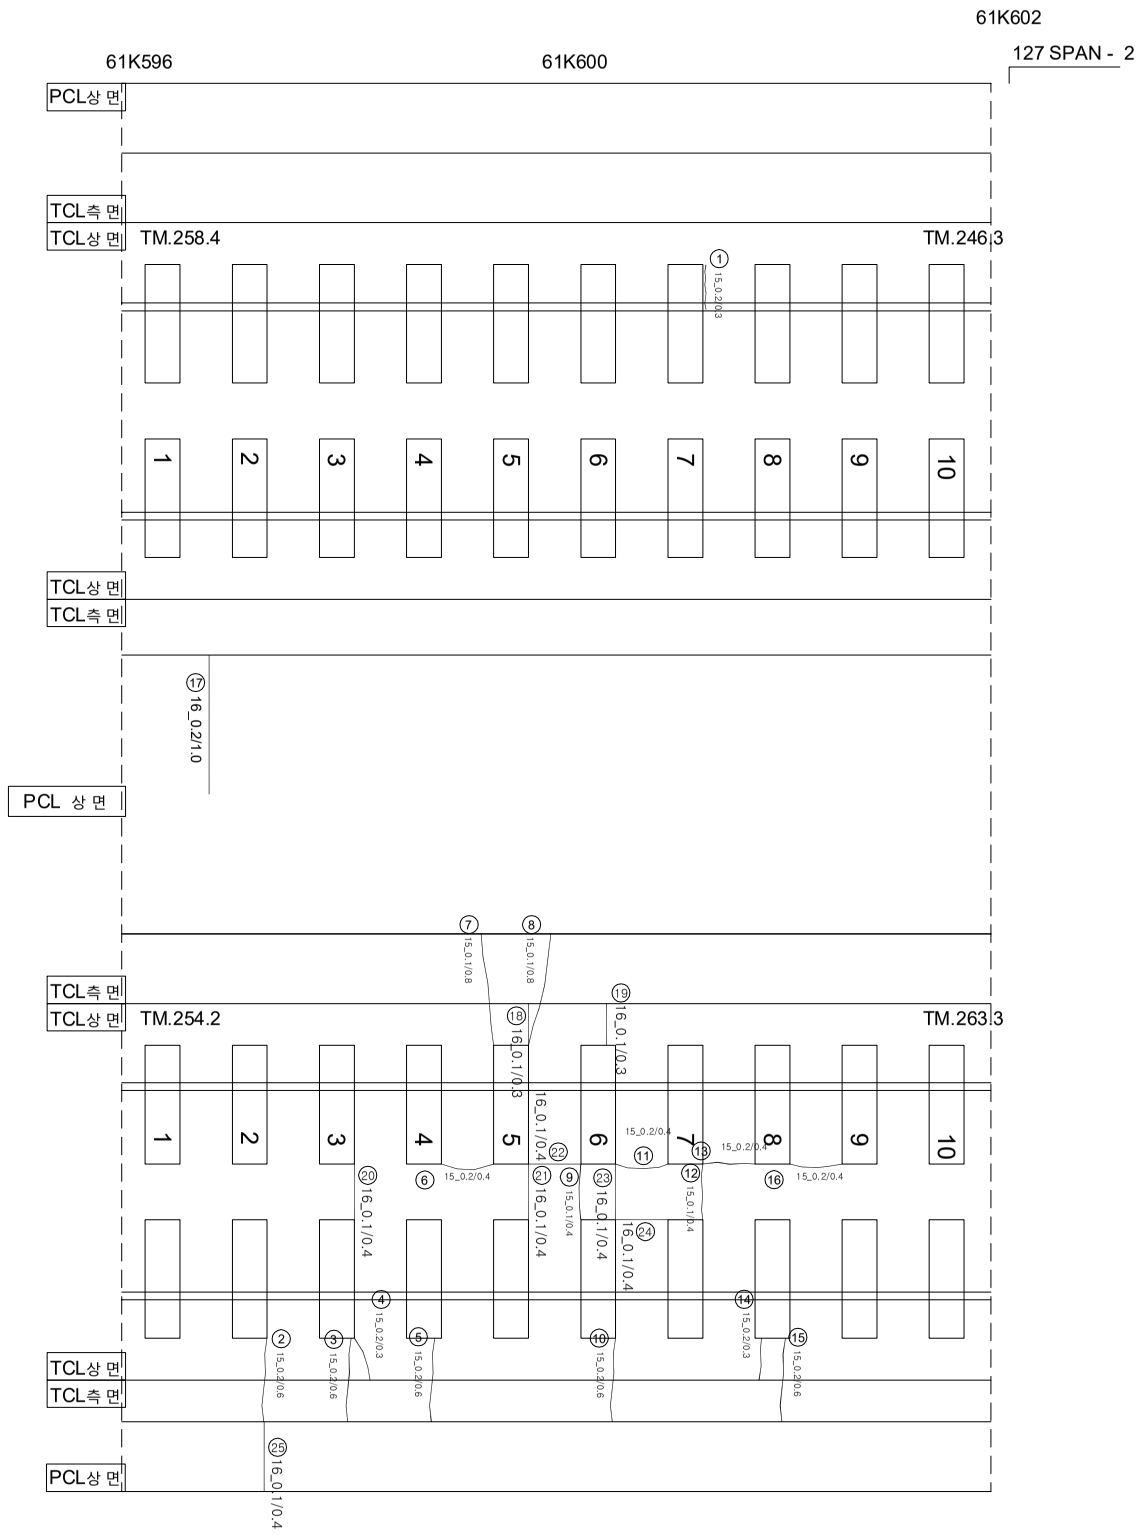
연번	손상	폭		연장		비고	연번	손상	폭		연장		비고
1	경계부균열	0.2	mm	0.3	m		55						
2	균열	0.2	mm	0.6	m		56						
3	균열	0.2	mm	0.6	m		57						
4	균열	0.2	mm	0.3	m		58						
5	균열	0.2	mm	0.6	m		59						
6	균열	0.2	mm	0.4	m		60						
7	균열	0.1	mm	0.8	m		61						
8	균열	0.1	mm	0.8	m		62						
9	균열	0.1	mm	0.4	m		63						
10	균열	0.2	mm	0.6	m		64						
11	균열	0.2	mm	0.4	m		65						
12	균열	0.1	mm	0.4	m		66						
13	균열	0.2	mm	0.4	m		67						
14	균열	0.2	mm	0.4	m		68						
15	균열	0.2	mm	0.6	m		69						
16	균열	0.2	mm	0.4	m		70						
17	균열	0.2	mm	1.0	m		71						
18	균열	0.1	mm	0.3	m		72						
19	균열	0.1	mm	0.3	m		73						
20	균열	0.1	mm	0.4	m		74						
21	균열	0.1	mm	0.4	m		75						
22	균열	0.1	mm	0.4	m		76						
23	균열	0.1	mm	0.4	m		77						
24	균열	0.1	mm	0.4	m		78						
25	균열	0.1	mm	0.4	m		79						
26							80						
27							81						
28							82						
29							83						
30							84						
31							85						
32							86						
33							87						
34							88						
35							89						
36							90
