외관조사망도 번호
B18_정지고가_681(61k657~61k664)

호남고속선 정지고가_681(61.657~61.664km, S128-3)

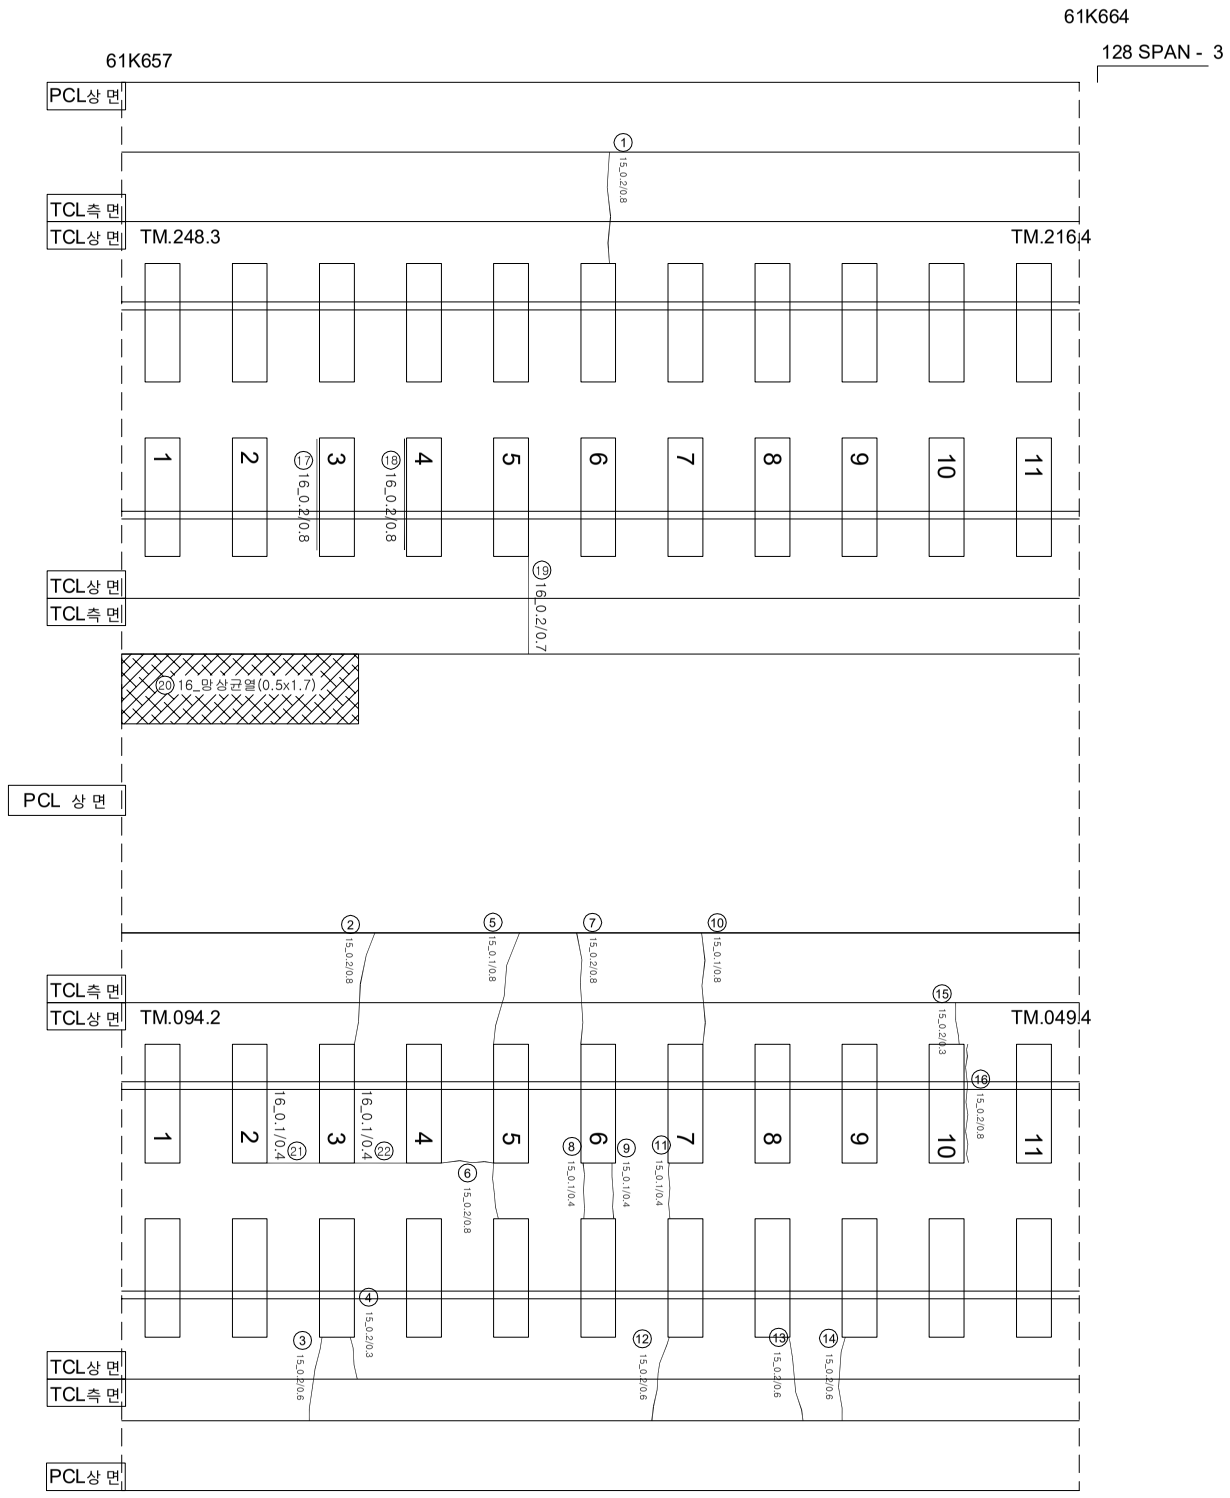
연번	손상	폭		연장		비고	연번	손상	폭		연장		비고
1	균열	0.2	mm	0.8	m		55						
2	균열	0.2	mm	0.8	m		56						
3	균열	0.2	mm	0.6	m		57						
4	균열	0.2	mm	0.3	m		58						
5	균열	0.1	mm	0.8	m		59						
6	균열	0.2	mm	0.8	m		60						
7	균열	0.2	mm	0.8	m		61						
8	균열	0.1	mm	0.4	m		62						
9	균열	0.1	mm	0.4	m		63						
10	균열	0.1	mm	0.8	m		64						
11	균열	0.1	mm	0.4	m		65						
12	균열	0.2	mm	0.6	m		66						
13	균열	0.2	mm	0.6	m		67						
14	균열	0.2	mm	0.6	m		68						
15	균열	0.2	mm	0.3	m		69						
16	경계부 균열	0.2	mm	0.8	m		70						
17	경계부 균열	0.2	mm	0.8	m		71						
18	경계부 균열	0.2	mm	0.8	m		72						
19	균열	0.2	mm	0.7	m		73						
20	망상균열	0.5	m	1.7	m		74						
21	균열	0.1	mm	0.4	m		75						
22	균열	0.1	mm	0.4	m		76						
23							77						
24							78						
25							79						
26							80						
27							81						
28							82						
29							83						
30							84						
31							85						
32							86						
33							87						
34							88						
35							89						
36							90						
37							91
