호남고속선 정지고가_694(61.753~61.760km, S130-3)

외관조사망도 번호
B18_정지고가_694(61k753~61k760)

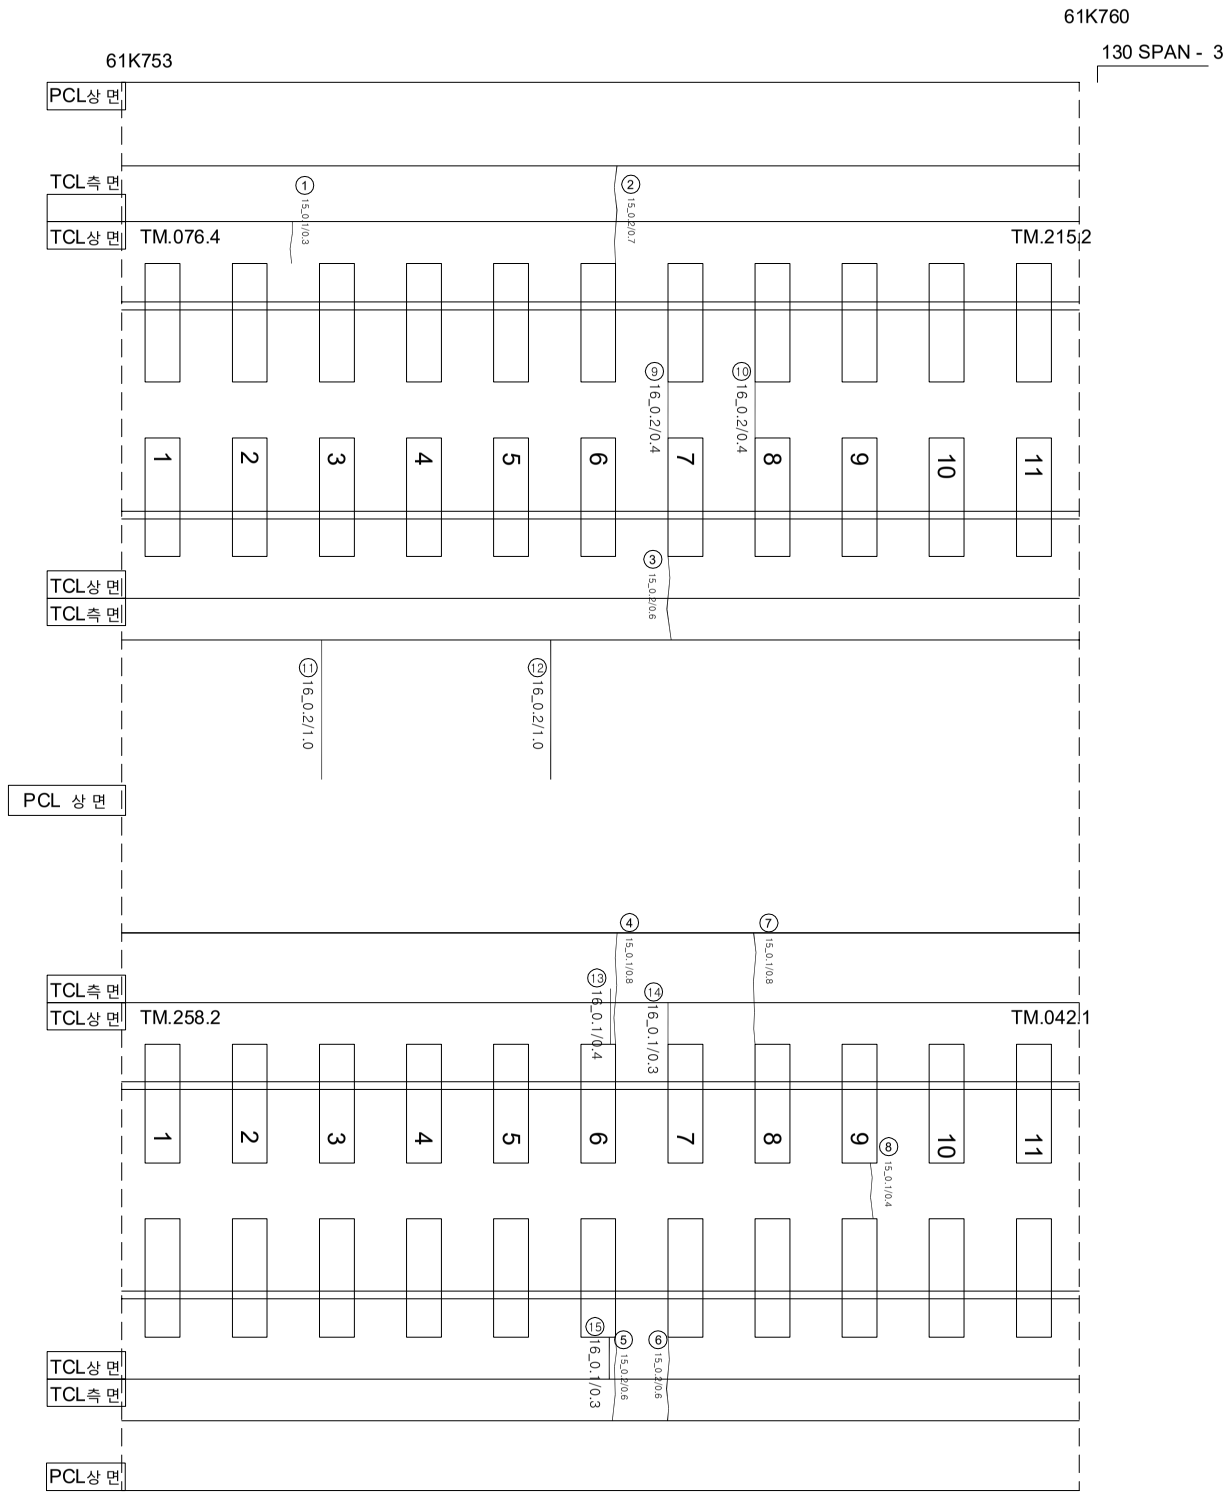
연번	손상	폭		연장		비고	연번	손상	폭		연장		비고
1	균열	0.1	mm	0.3	m		55						
2	균열	0.2	mm	0.7	m		56						
3	균열	0.2	mm	0.6	m		57						
4	균열	0.1	mm	0.8	m		58						
5	균열	0.2	mm	0.6	m		59						
6	균열	0.2	mm	0.6	m		60						
7	균열	0.1	mm	0.8	m		61						
8	균열	0.1	mm	0.4	m		62						
9	균열	0.2	mm	0.4	m		63						
10	균열	0.2	mm	0.4	m		64						
11	균열	0.2	mm	1.0	m		65						
12	균열	0.2	mm	1.0	m		66						
13	균열	0.1	mm	0.4	m		67						
14	균열	0.1	mm	0.3	m		68						
15	균열	0.1	mm	0.3	m		69						
16							70						
17							71						
18							72						
19							73						
20							74						
21							75						
22							76						
23							77						
24							78						
25							79						
26							80						
27							81						
28							82						
29							83						
30							84						
31							85						
32							86						
33							87						
34							88						
35							89						
36							90						
37							91						
38							92						
39							93						
40							94						
41							95						
42							96

43							97						
44							98						
45							99						
46							100						
47							101						
48							102						
49							103						
50							104						
51							105						
52							106						
53							107						
54							108
