호남고속선 정지고가_696(61.767~61.774km, S130-5)

외관조사망도 번호
B18_정지고가_696(61k767~61k774)

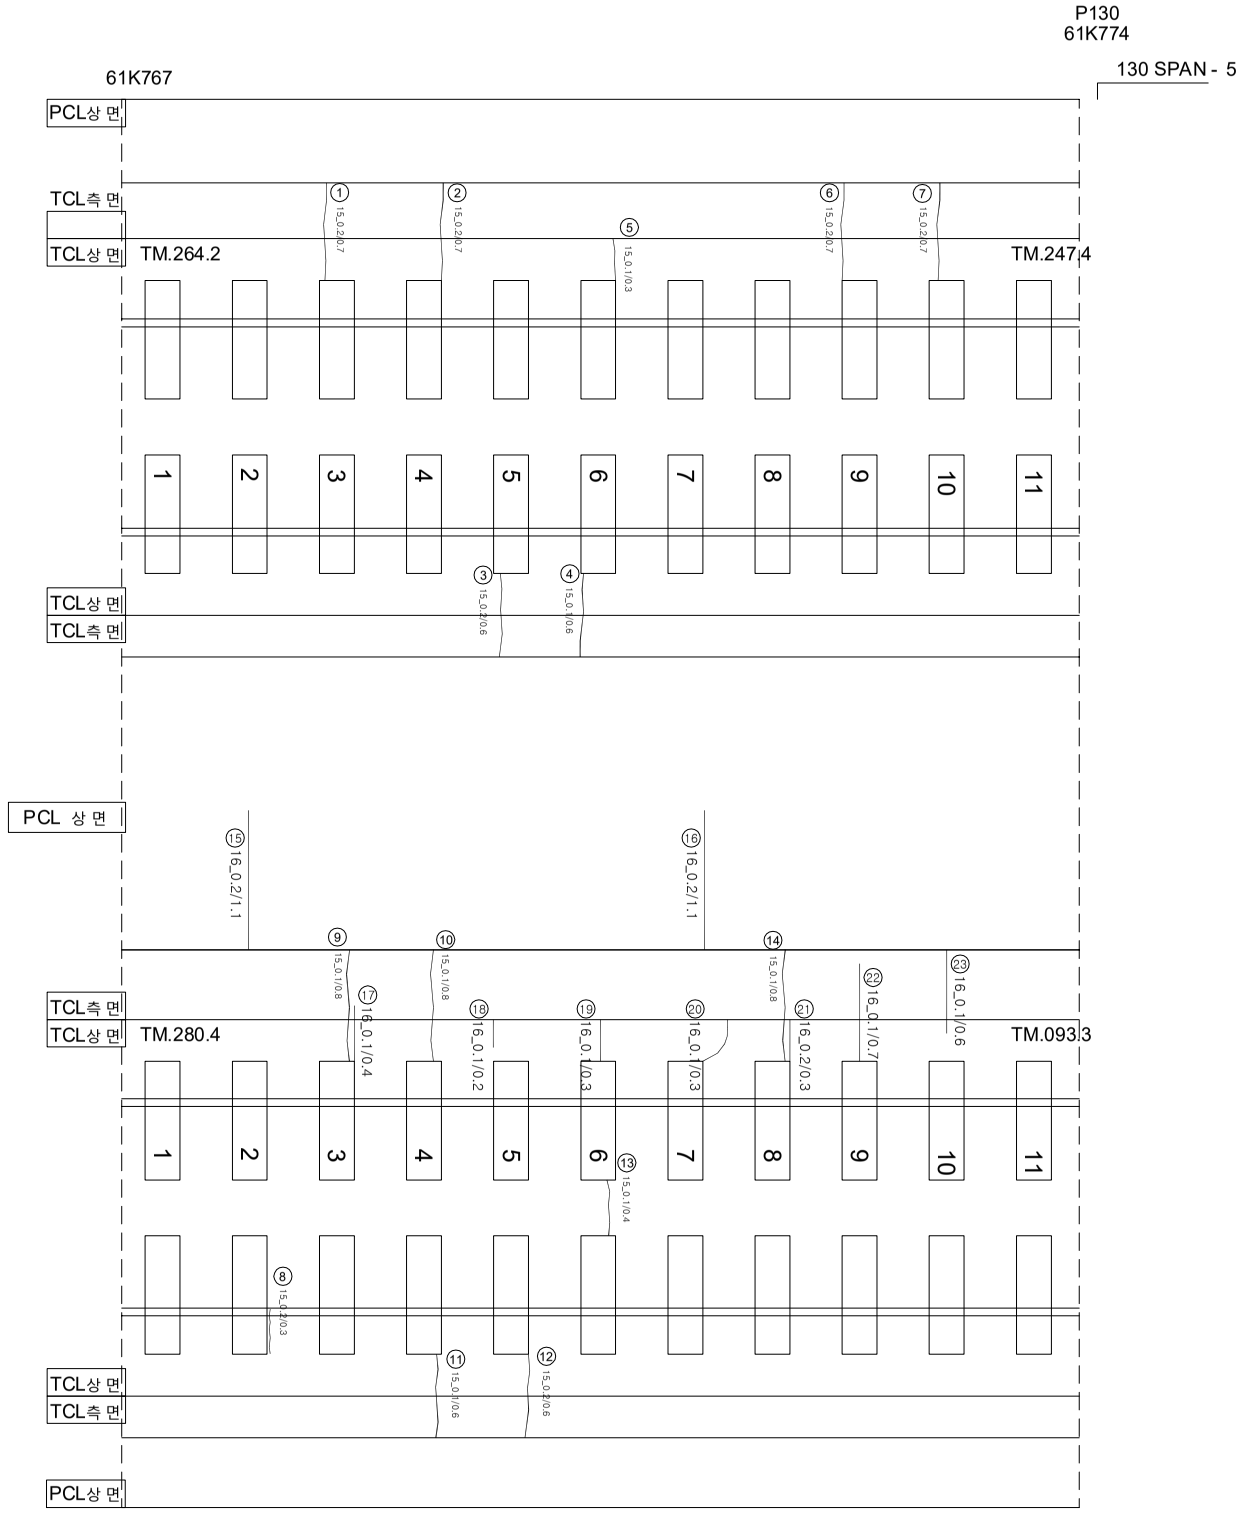
연번	손상	폭		연장		비고	연번	손상	폭		연장		비고
1	균열	0.2	mm	0.7	m		55						
2	균열	0.2	mm	0.7	m		56						
3	균열	0.2	mm	0.6	m		57						
4	균열	0.1	mm	0.6	m		58						
5	균열	0.1	mm	0.3	m		59						
6	균열	0.2	mm	0.7	m		60						
7	균열	0.2	mm	0.7	m		61						
8	경계부 균열	0.2	mm	0.3	m		62						
9	균열	0.1	mm	0.8	m		63						
10	균열	0.1	mm	0.8	m		64						
11	균열	0.1	mm	0.6	m		65						
12	균열	0.2	mm	0.6	m		66						
13	균열	0.1	mm	0.4	m		67						
14	균열	0.1	mm	0.4	m		68						
15	균열	0.2	mm	1.1	m		69						
16	균열	0.2	mm	1.1	m		70						
17	균열	0.1	mm	0.4	m		71						
18	균열	0.1	mm	0.2	m		72						
19	균열	0.1	mm	0.3	m		73						
20	균열	0.1	mm	0.3	m		74						
21	균열	0.2	mm	0.3	m		75						
22	균열	0.1	mm	0.7	m		76						
23	균열	0.1	mm	0.6	m		77						
24							78						
25							79						
26							80						
27							81						
28							82						
29							83						
30							84						
31							85						
32							86						
33							87						
34							88						
35							89						
36							90						
37							91
