외관조사망도 번호
B18_정지고가_708(61k851~61k858)

호남고속선 정지고가_708(61.851~61.858km, S133-2)

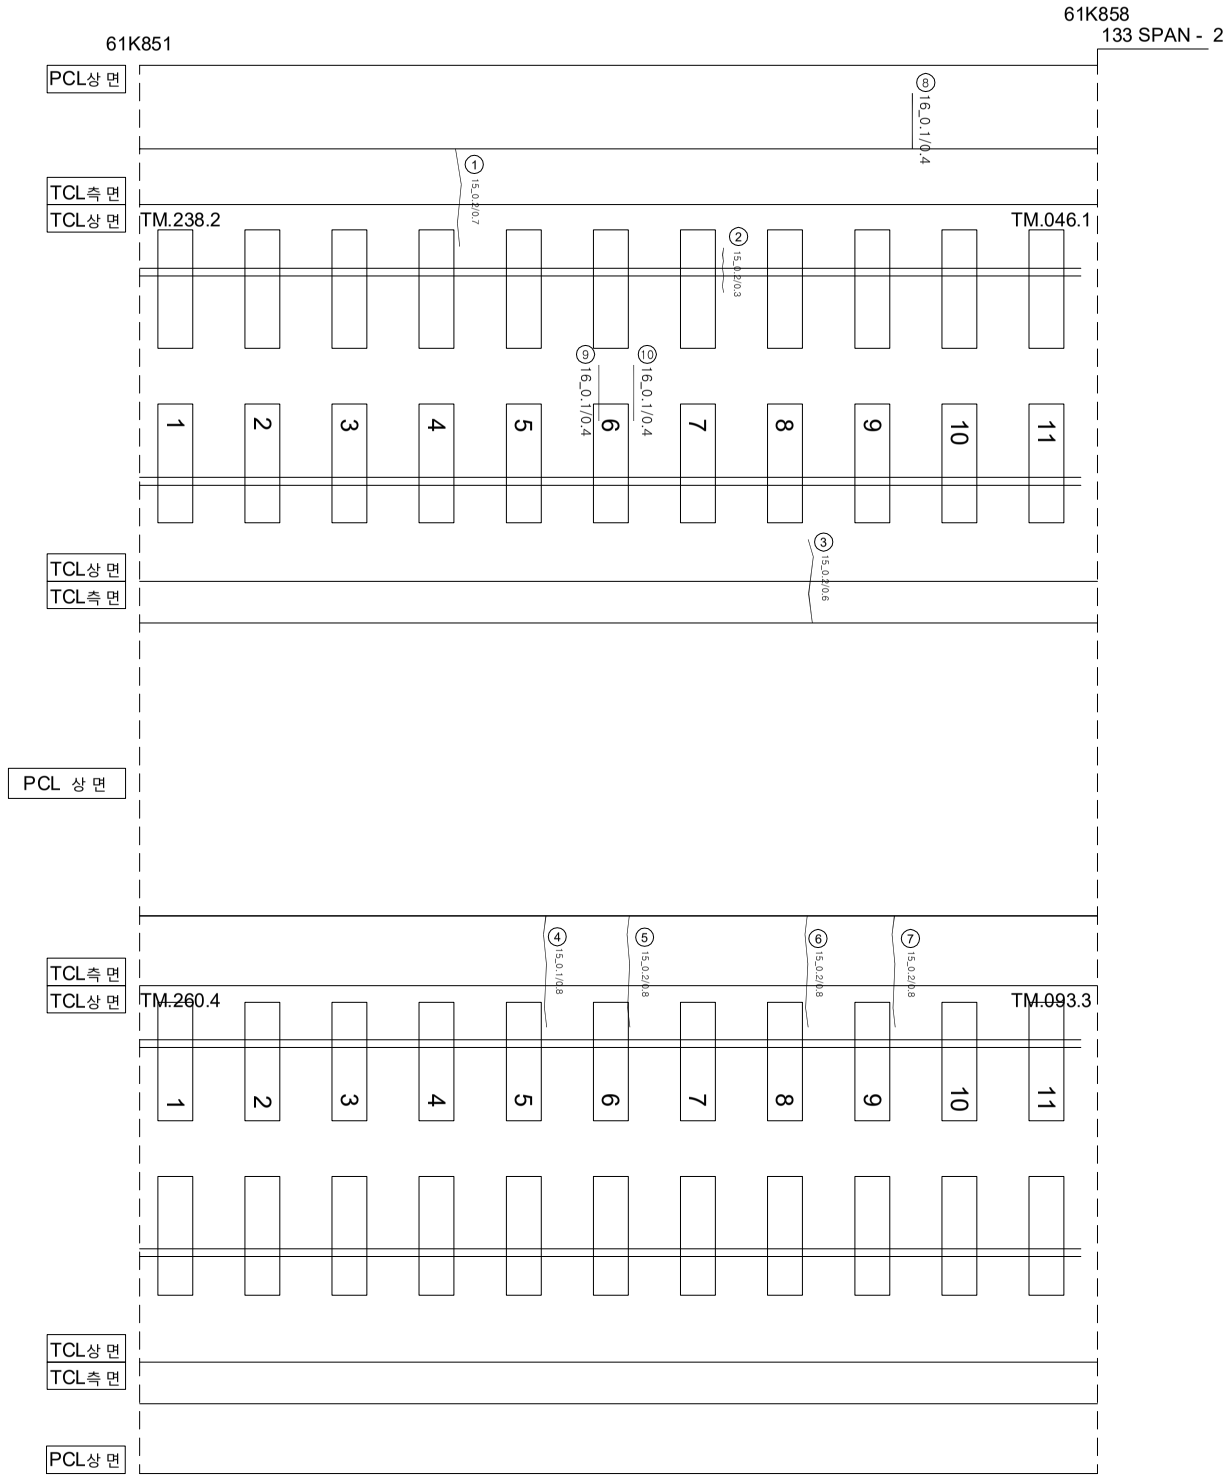
연번	손상	폭		연장		비고	연번	손상	폭		연장		비고
1	균열	0.2	㎜	0.7	m		55						
2	경계부 균열	0.2	㎜	0.6	m		56						
3	균열	0.2	㎜	0.6	m		57						
4	균열	0.1	㎜	0.8	m		58						
5	균열	0.2	㎜	0.8	m		59						
6	균열	0.2	㎜	0.8	m		60						
7	균열	0.2	㎜	0.8	m		61						
8	균열	0.1	㎜	0.4	m		62						
9	균열	0.1	㎜	0.4	m		63						
10	균열	0.1	㎜	0.4	m		64						
11							65						
12							66						
13							67						
14							68						
15							69						
16							70						
17							71						
18							72						
19							73						
20							74						
21							75						
22							76						
23							77						
24							78						
25							79						
26							80						
27							81						
28							82						
29							83						
30							84						
31							85						
32							86						
33							87						
34							88						
35							89						
36							90						
37							91						
38							92						
39							93						
40							94						
41							95						
42							96						
43							97						
44							98						
45							99						
46							100
