| 외관조사망도 번호 |
| B18_정지고가_711(61k872~61k879) |

# 호남고속선 정지고가_711(61.872~61.879km, S133-5)

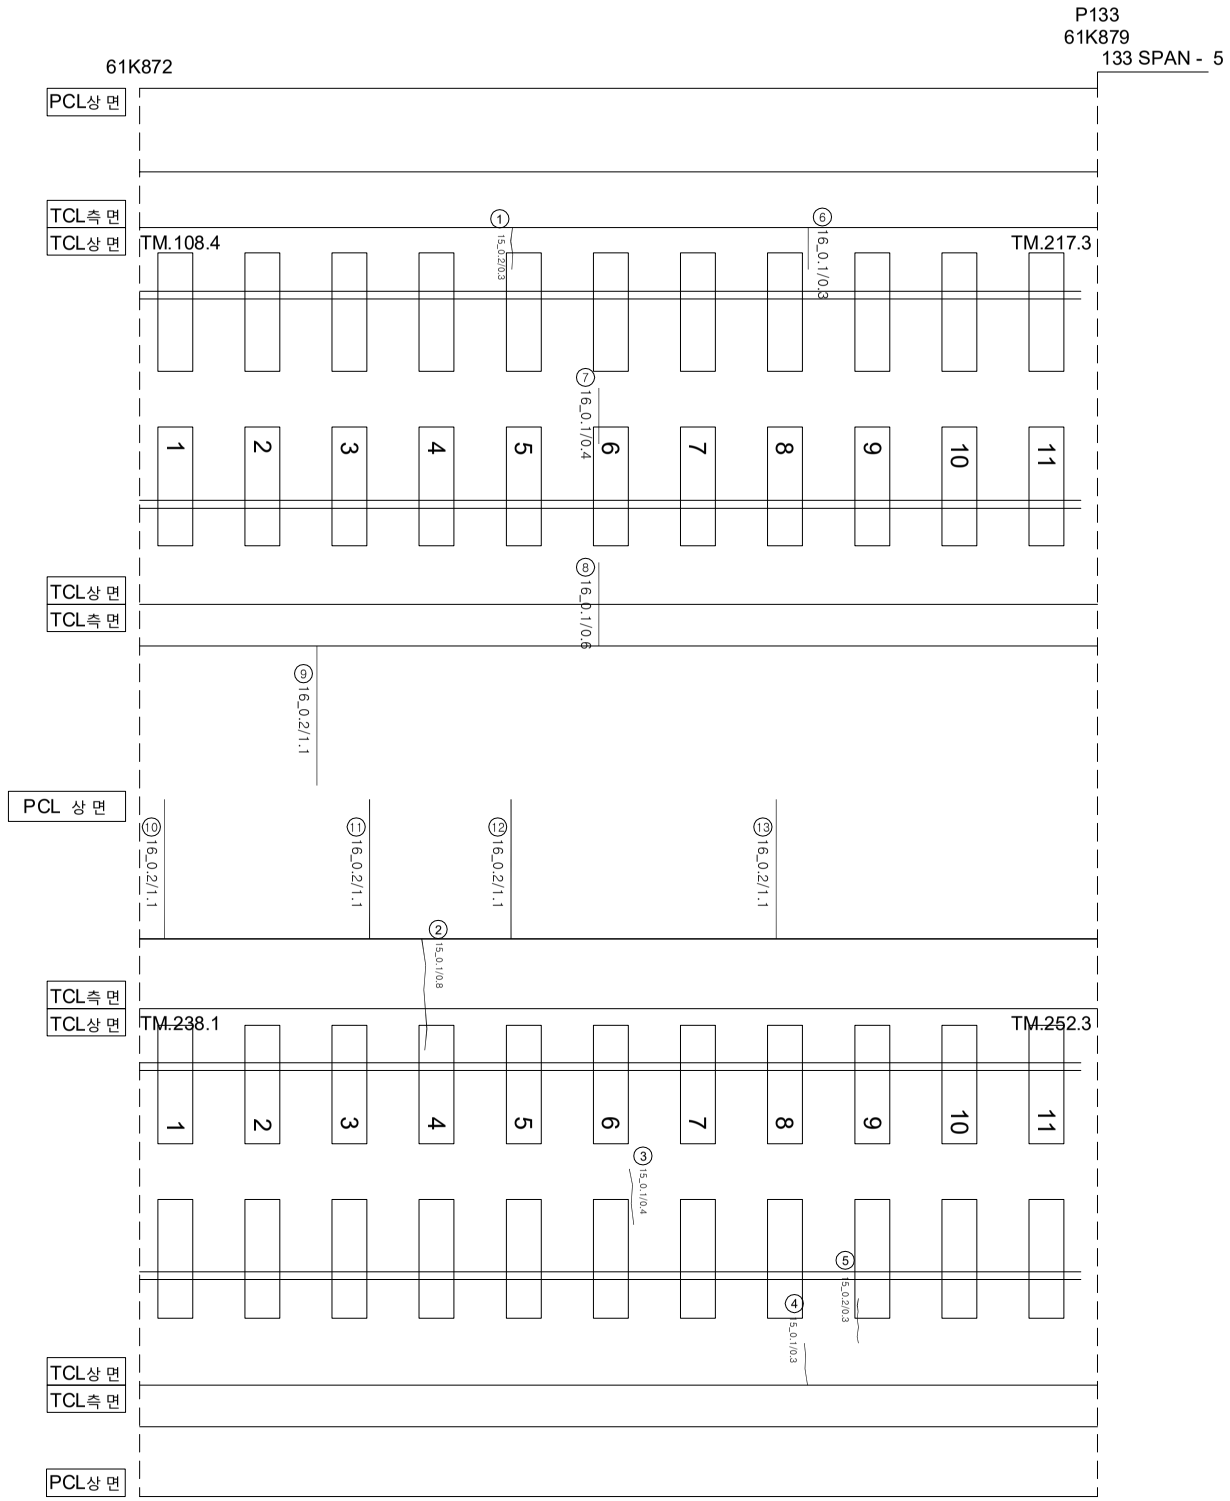
| 연번 | 손상 | 폭 | | 연장 | | 비고 | 연번 | 손상 | 폭 | | 연장 | | 비고 |
| --- | --- | --- | --- | --- | --- | --- | --- | --- | --- | --- | --- | --- | --- |
| 1 | 균열 | 0.2 | ㎜ | 0.3 | m | | 55 | | | | | | |
| 2 | 균열 | 0.1 | ㎜ | 0.8 | m | | 56 | | | | | | |
| 3 | 균열 | 0.1 | ㎜ | 0.4 | m | | 57 | | | | | | |
| 4 | 균열 | 0.1 | ㎜ | 0.3 | m | | 58 | | | | | | |
| 5 | 경계부 균열 | 0.2 | ㎜ | 0.3 | m | | 59 | | | | | | |
| 6 | 균열 | 0.1 | ㎜ | 0.3 | m | | 60 | | | | | | |
| 7 | 균열 | 0.1 | ㎜ | 0.4 | m | | 61 | | | | | | |
| 8 | 균열 | 0.1 | ㎜ | 0.6 | m | | 62 | | | | | | |
| 9 | 균열 | 0.2 | ㎜ | 1.1 | m | | 63 | | | | | | |
| 10 | 균열 | 0.2 | ㎜ | 1.1 | m | | 64 | | | | | | |
| 11 | 균열 | 0.2 | ㎜ | 1.1 | m | | 65 | | | | | | |
| 12 | 균열 | 0.2 | ㎜ | 1.1 | m | | 66 | | | | | | |
| 13 | 균열 | 0.2 | ㎜ | 1.1 | m | | 67 | | | | | | |
