외관조사망도 번호
B18_정지고가_727(61k984~61k991)

호남고속선 정지고가_727(61.984~61.991km, S137-1)

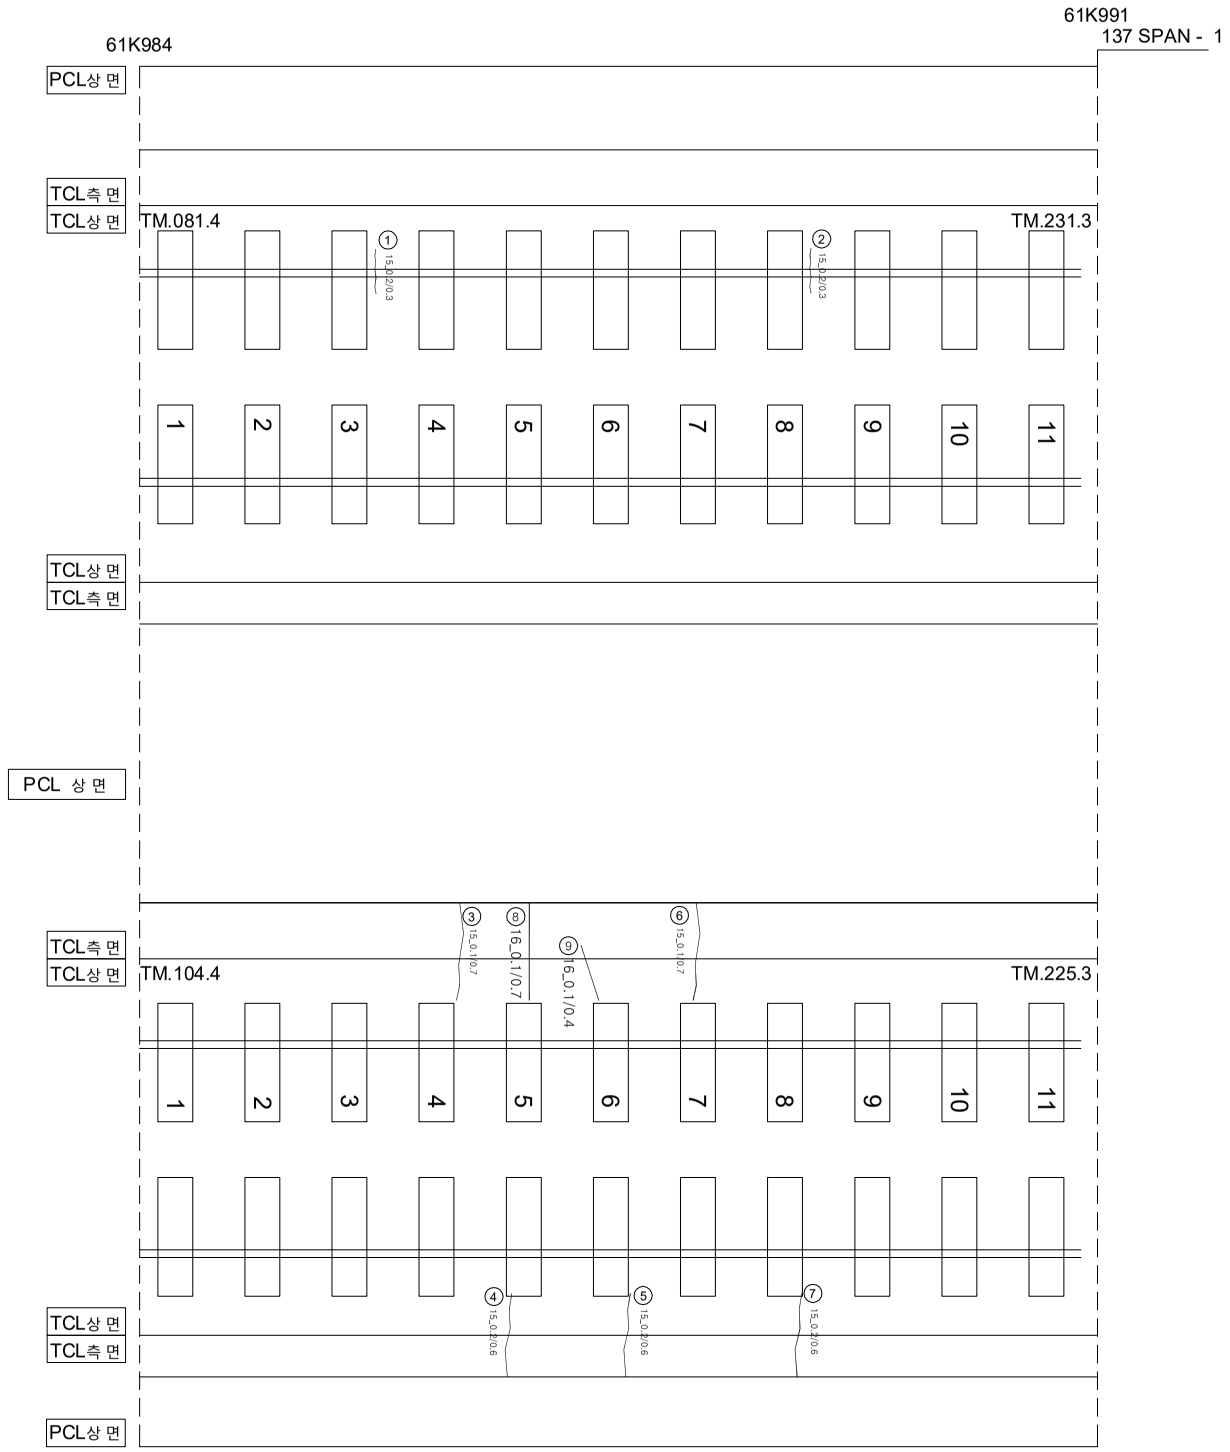
연번	손상	폭		연장		비고	연번	손상	폭		연장		비고
1	경계부 균열	0.2	㎜	0.3	m		55						
2	경계부 균열	0.2	㎜	0.3	m		56						
3	균열	0.1	㎜	0.7	m		57						
4	균열	0.2	㎜	0.6	m		58						
5	균열	0.2	㎜	0.6	m		59						
6	균열	0.1	㎜	0.7	m		60						
7	균열	0.2	㎜	0.6	m		61						
8	균열	0.1	㎜	0.7	m		62						
9	균열	0.1	㎜	0.4	m		63						
10							64						
11							65						
12							66						
13							67						
14							68						
15							69						
16							70						
17							71						
18							72						
19							73						
20							74						
21							75						
22							76						
23							77						
24							78						
25							79						
26							80						
27							81						
28							82						
29							83						
30							84						
31							85						
32							86						
33							87						
34							88						
35							89						
36							90						
37							91						
38							92						
39							93						
40							94						
41							95						
42							96						
43							97						
44							98						
45							99						
46							100
