외관조사망도 번호
B18_정지고가_736(62k047~62k054)

호남고속선 정지고가_736(62.047~62.054km S138-5)

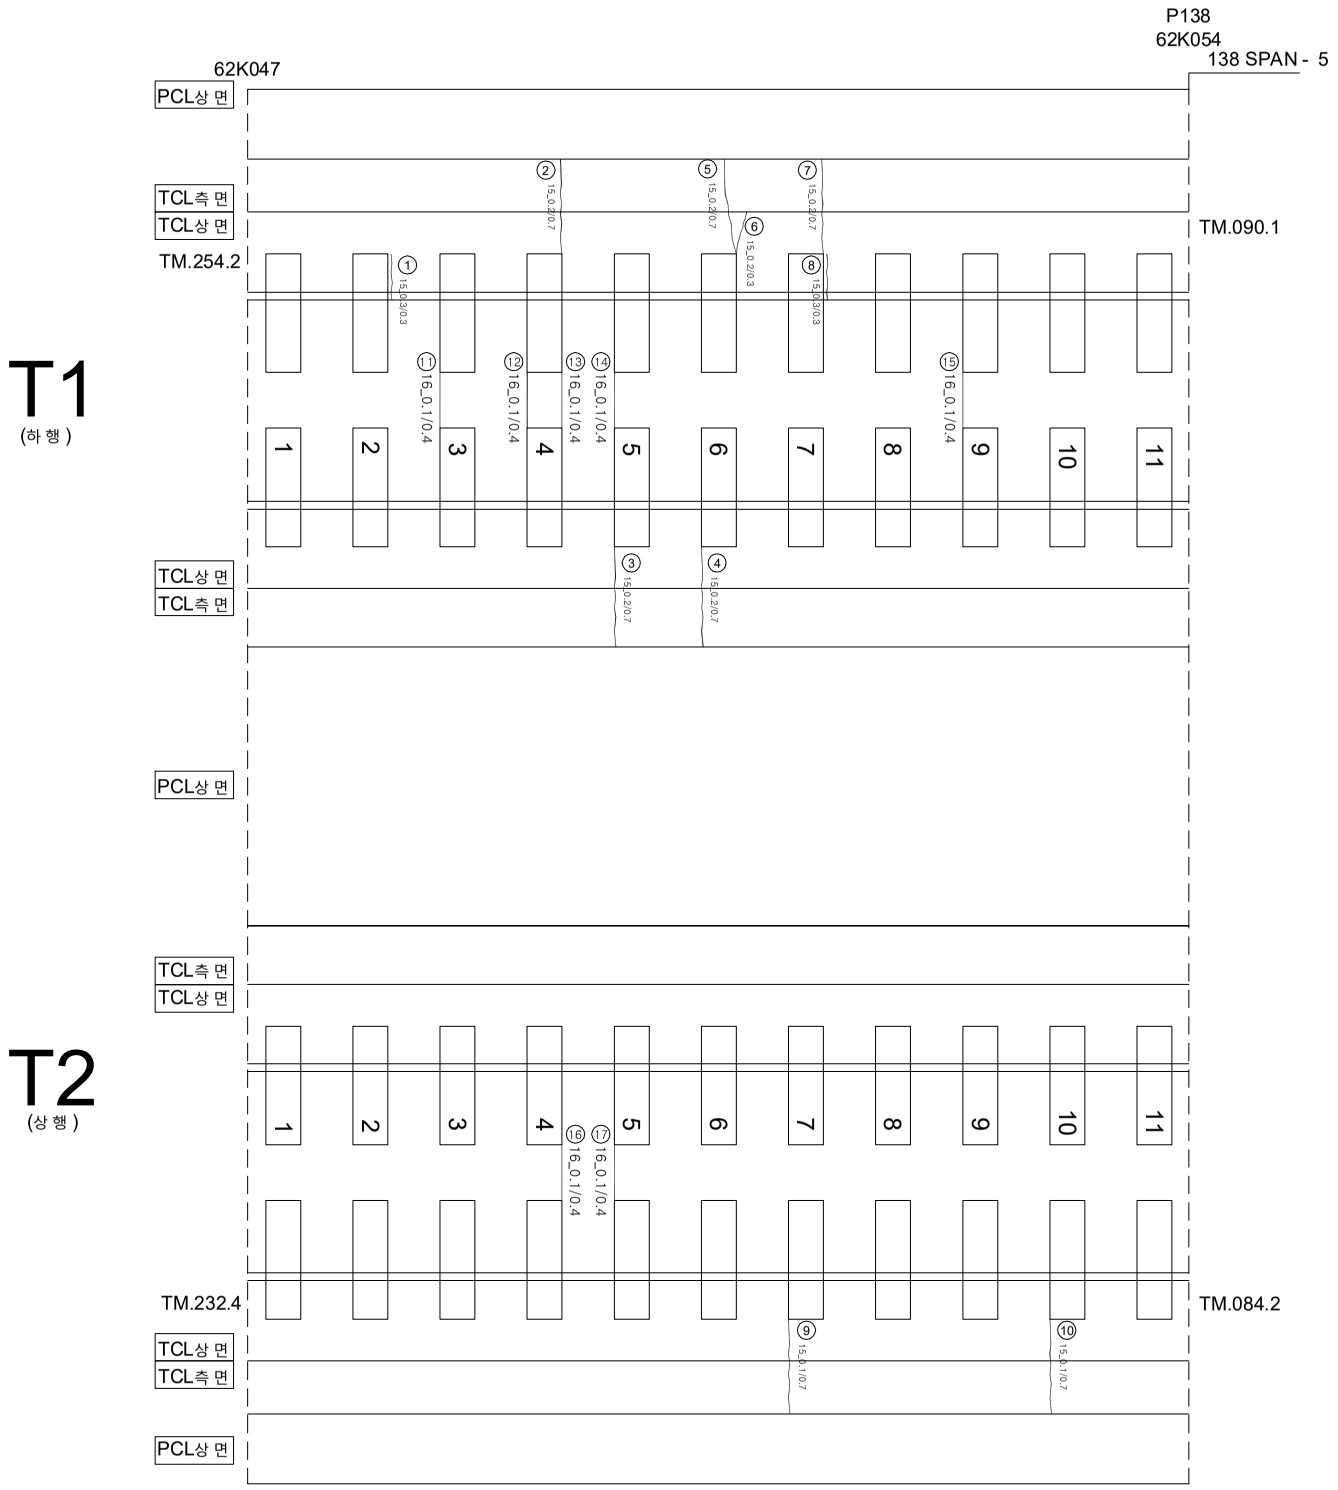
연번	손상	폭		연장		비고	연번	손상	폭		연장		비고
1	경계부 균열	0.3	㎜	0.3	m		55						
2	균열	0.2	㎜	0.7	m		56						
3	균열	0.2	㎜	0.7	m		57						
4	균열	0.2	㎜	0.7	m		58						
5	균열	0.2	㎜	0.7	m		59						
6	균열	0.2	㎜	0.3	m		60						
7	균열	0.3	㎜	0.3	m		61						
8	경계부 균열	0.2	㎜	0.7	m		62						
9	균열	0.1	㎜	0.7	m		63						
10	균열	0.1	㎜	0.7	m		64						
11	균열	0.1	㎜	0.4	m		65						
12	균열	0.1	㎜	0.4	m		66						
13	균열	0.1	㎜	0.4	m		67						
14	균열	0.1	㎜	0.4	m		68						
15	균열	0.1	㎜	0.4	m		69						
16	균열	0.1	㎜	0.4	m		70						
17	균열	0.1	㎜	0.4	m		71						
18							72						
19							73						
20							74						
21							75						
22							76						
23							77						
24							78						
25							79						
26							80						
27							81						
28							82						
29							83						
30							84						
31							85						
32							86						
33							87						
34							88						
35							89						
36							90						
37							91						
38							92						
39							93						
40							94						
41							95						
42							96
