호남고속선 정지고가_741(62.082~62.089km S139-5)

외관조사망도 번호
B18_정지고가_741(62k082~62k089)

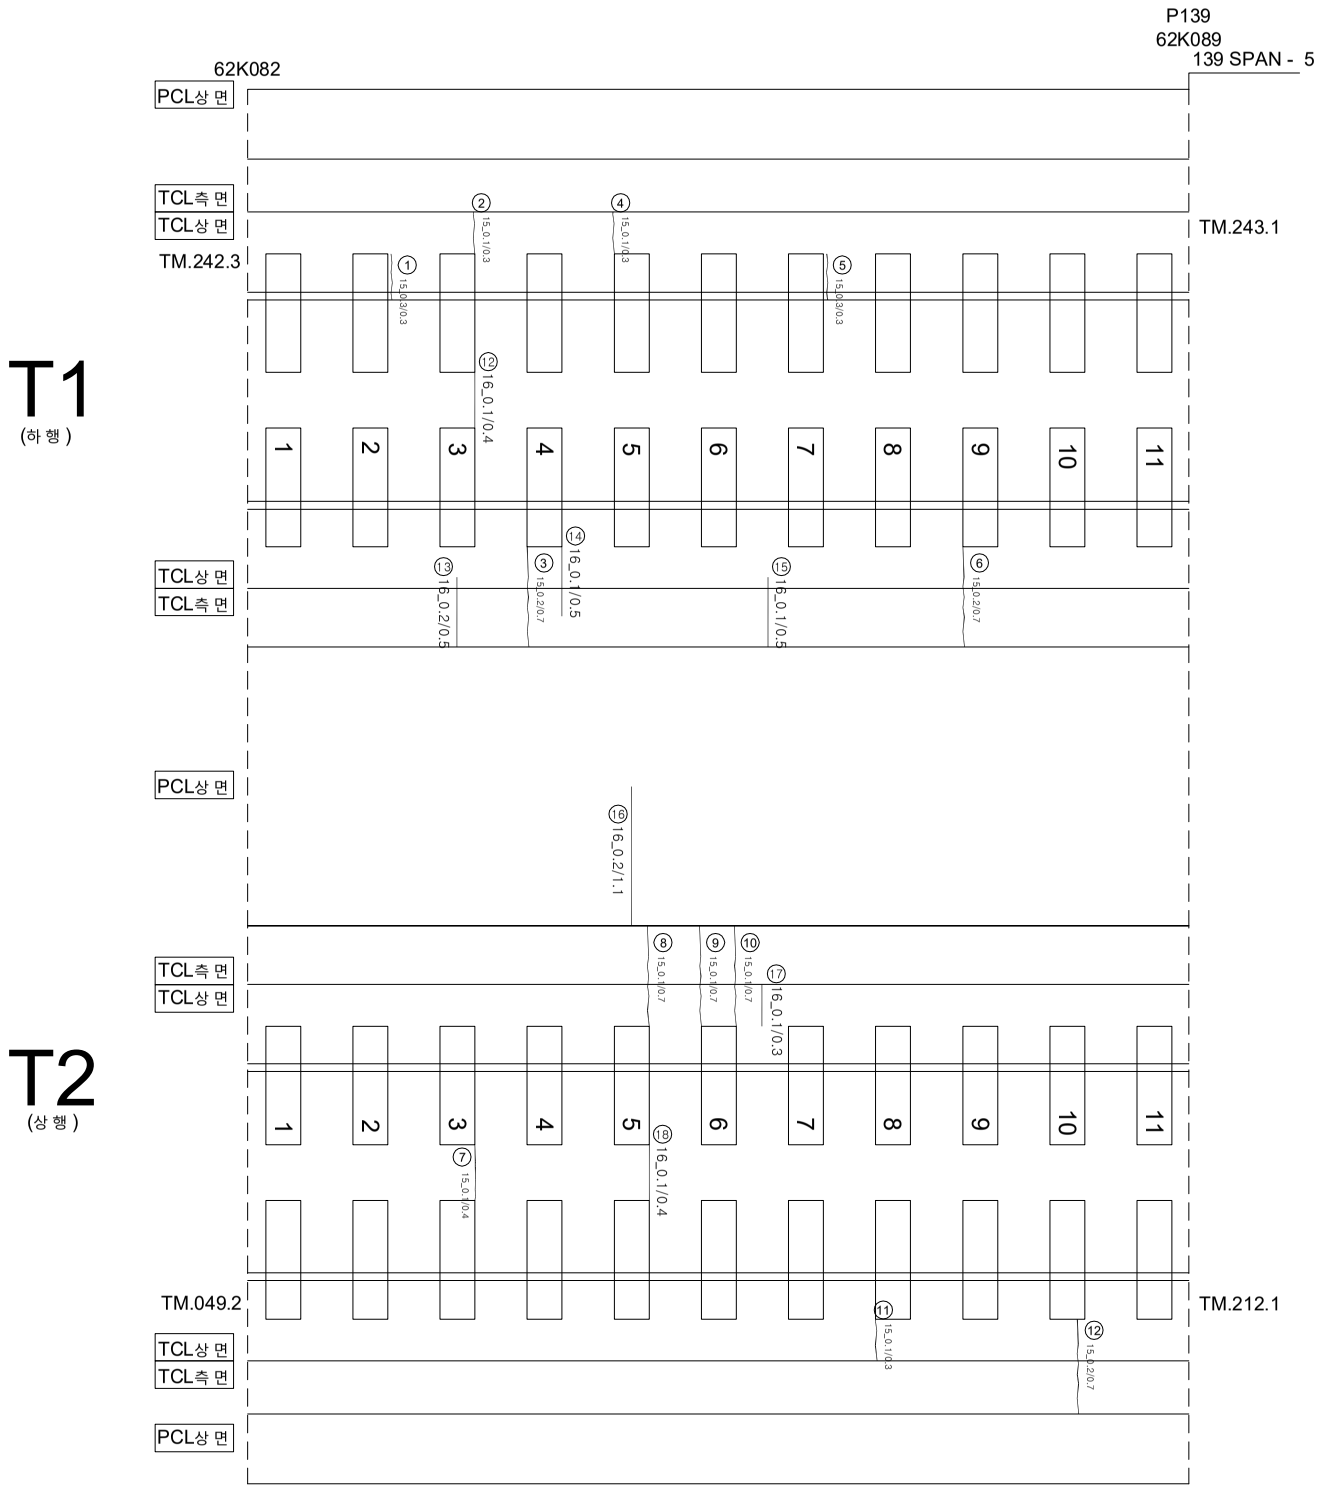
연번	손상	폭		연장		비고	연번	손상	폭		연장		비고
1	경계부 균열	0.3	㎜	0.3	m		55						
2	균열	0.1	㎜	0.3	m		56						
3	균열	0.2	㎜	0.7	m		57						
4	균열	0.1	㎜	0.3	m		58						
5	경계부 균열	0.3	㎜	0.3	m		59						
6	균열	0.2	㎜	0.7	m		60						
7	균열	0.1	㎜	0.4	m		61						
8	균열	0.1	㎜	0.7	m		62						
9	균열	0.1	㎜	0.7	m		63						
10	균열	0.1	㎜	0.7	m		64						
11	균열	0.1	㎜	0.3	m		65						
12	균열	0.1	㎜	0.4	m		66						
13	균열	0.2	㎜	0.5	m		67						
14	균열	0.1	㎜	0.5	m		68						
15	균열	0.1	㎜	0.5	m		69						
16	균열	0.2	㎜	1.1	m		70						
17	균열	0.1	㎜	0.3	m		71						
18	균열	0.1	㎜	0.4	m		72						
19							73						
20							74						
21							75						
22							76						
23							77						
24							78						
25							79						
26							80						
27							81						
28							82						
29							83						
30							84						
31							85						
32							86						
33							87						
34							88						
35							89						
36							90						
37							91						
38							92						
39							93						
40							94						
41							95
