호남고속선 정지고가_748(62.131~62.138km S141-2)

외관조사망도 번호
B18_정지고가_748(62k131~62k138)

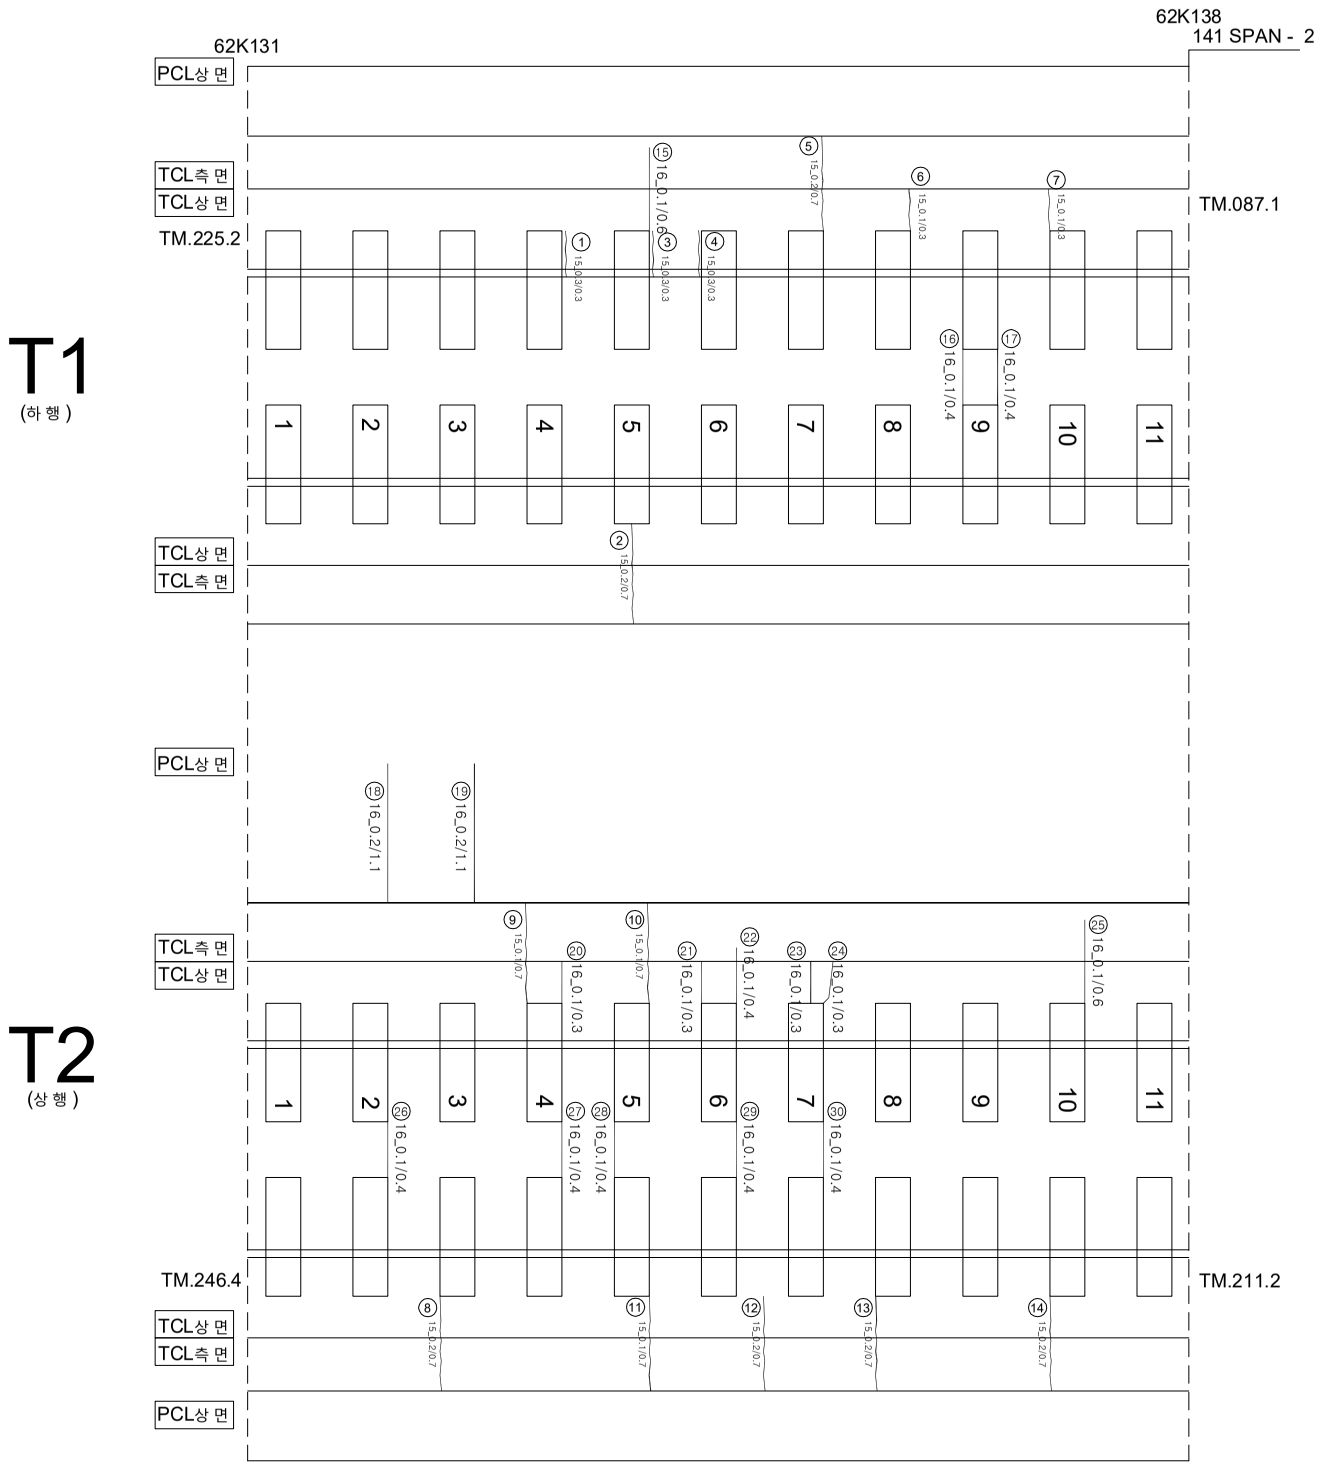
연번	손상	폭		연장		비고	연번	손상	폭		연장		비고
1	경계부 균열	0.3	㎜	0.3	m		55						
2	균열	0.2	㎜	0.7	m		56						
3	경계부 균열	0.3	㎜	0.3	m		57						
4	경계부 균열	0.3	㎜	0.3	m		58						
5	균열	0.2	㎜	0.7	m		59						
6	균열	0.1	㎜	0.3	m		60						
7	균열	0.1	㎜	0.3	m		61						
8	균열	0.2	㎜	0.7	m		62						
9	균열	0.1	㎜	0.7	m		63						
10	균열	0.1	㎜	0.7	m		64						
11	균열	0.1	㎜	0.7	m		65						
12	균열	0.2	㎜	0.7	m		66						
13	균열	0.2	㎜	0.7	m		67						
14	균열	0.2	㎜	0.7	m		68						
15	균열	0.1	㎜	0.6	m		69						
16	균열	0.1	㎜	0.4	m		70						
17	균열	0.1	㎜	0.4	m		71						
18	균열	0.2	㎜	1.1	m		72						
19	균열	0.2	㎜	1.1	m		73						
20	균열	0.1	㎜	0.3	m		74						
21	균열	0.1	㎜	0.3	m		75						
22	균열	0.1	㎜	0.4	m		76						
23	균열	0.1	㎜	0.3	m		77						
24	균열	0.1	㎜	0.3	m		78						
25	균열	0.1	㎜	0.6	m		79						
26	균열	0.1	㎜	0.4	m		80						
27	균열	0.1	㎜	0.4	m		81						
28	균열	0.1	㎜	0.4	m		82						
29	균열	0.1	㎜	0.4	m		83						
30	균열	0.1	㎜	0.4	m		84						
31							85						
32							86						
33							87						
34							88

35							89						
36							90						
37							91						
38							92						
39							93						
40							94						
41							95						
42							96						
43							97						
44							98						
45							99						
46							100						
47							101						
48							102						
49							103						
50							104						
51							105						
52							106						
53							107						
54							108
