외관조사망도 번호
B18_정지고가_368(59k460~59k467)

호남고속선 정지고가_368(59.460~59.467km, S70-1)

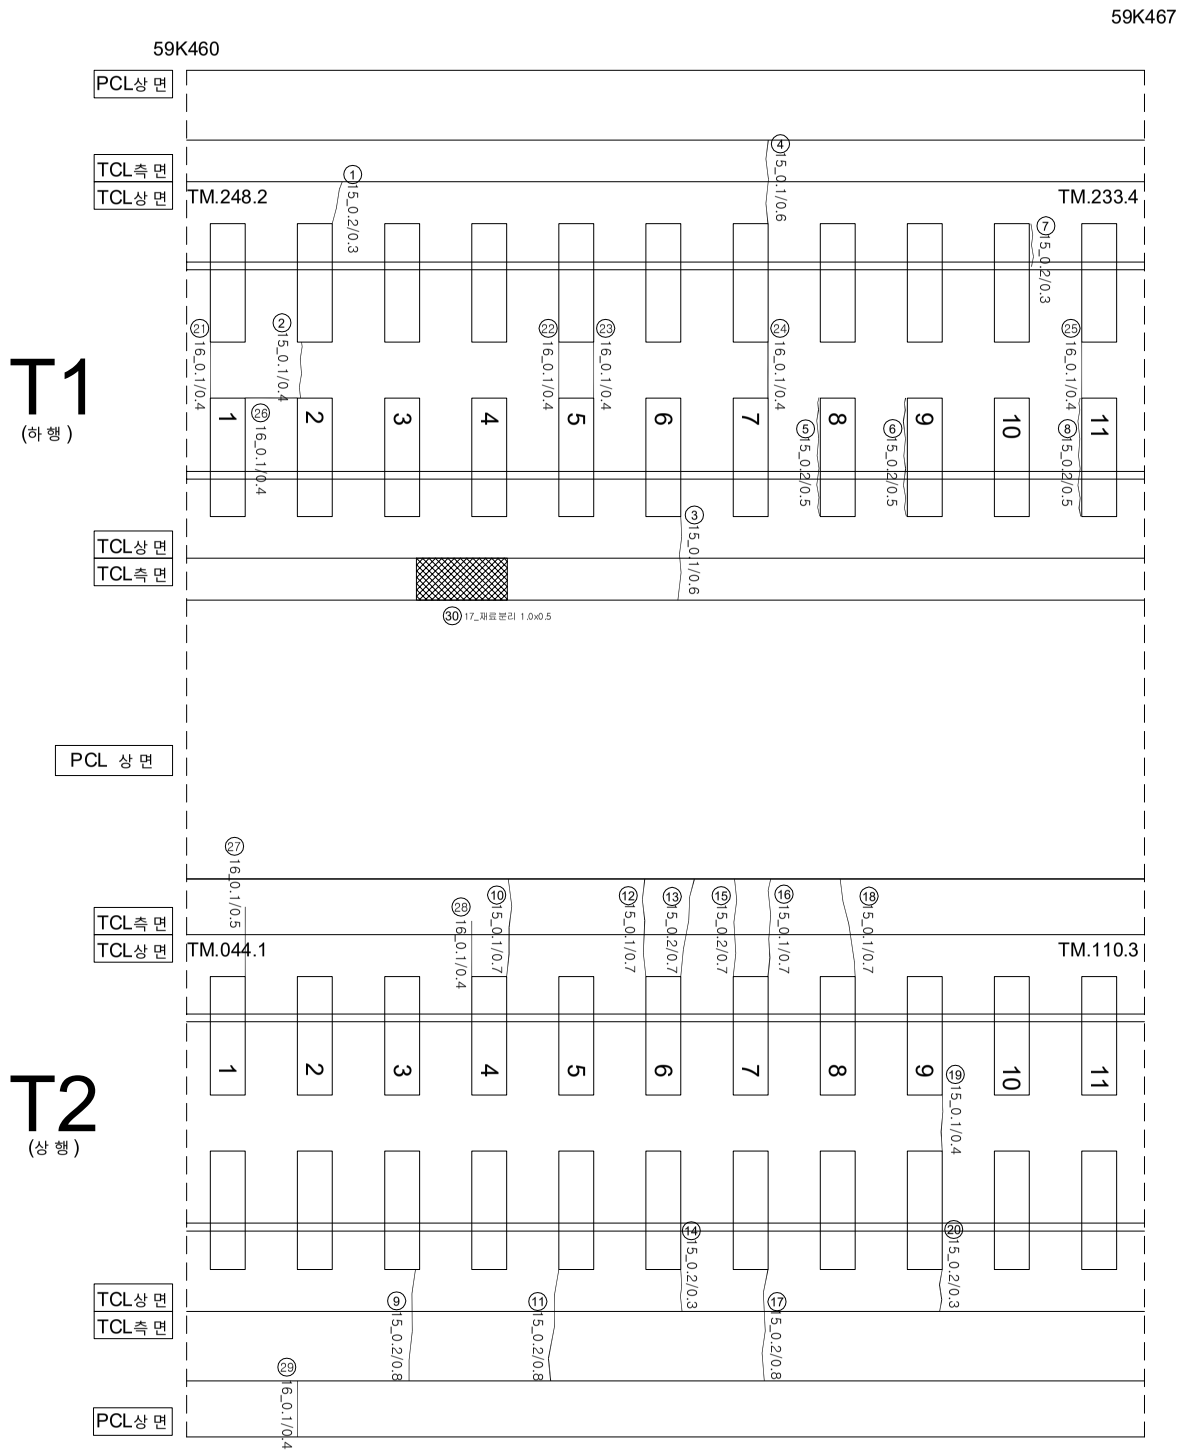
연번	손상	폭		연장		비고	연번	손상	폭		연장		비고
1	균열	0.2	㎜	0.3	m		55						
2	균열	0.1	㎜	0.4	m		56						
3	균열	0.1	㎜	0.6	m		57						
4	균열	0.1	㎜	0.6	m		58						
5	경계부 균열	0.2	㎜	0.5	m		59						
6	경계부 균열	0.2	㎜	0.5	m		60						
7	경계부 균열	0.2	㎜	0.3	m		61						
8	경계부 균열	0.2	㎜	0.5	m		62						
9	균열	0.2	㎜	0.8	m		63						
10	균열	0.1	㎜	0.7	m		64						
11	균열	0.2	㎜	0.8	m		65						
12	균열	0.1	㎜	0.7	m		66						
13	균열	0.2	㎜	0.7	m		67						
14	균열	0.2	㎜	0.3	m		68						
15	균열	0.2	㎜	0.7	m		69						
16	균열	0.1	㎜	0.7	m		70						
17	균열	0.2	㎜	0.8	m		71						
18	균열	0.1	㎜	0.7	m		72						
19	균열	0.1	㎜	0.4	m		73						
20	균열	0.2	㎜	0.3	m		74						
21	균열	0.1	㎜	0.4	m		75						
22	균열	0.1	㎜	0.4	m		76						
23	균열	0.1	㎜	0.4	m		77						
24	균열	0.1	㎜	0.4	m		78						
25	균열	0.1	㎜	0.4	m		79						
26	균열	0.1	㎜	0.4	m		80						
27	균열	0.1	㎜	0.5	m		81						
28	균열	0.1	㎜	0.4	m		82						
29	균열	0.1	㎜	0.4	m		83						
30	재료분리	1.0	㎜	0.5	m	신 규	84						
31							85						
32							86						
33							87
