외관조사망도 번호
B18_정지고가_387(59k593~59k600)

호남고속선 정지고가_387(59.593~59.600km, S73-5)

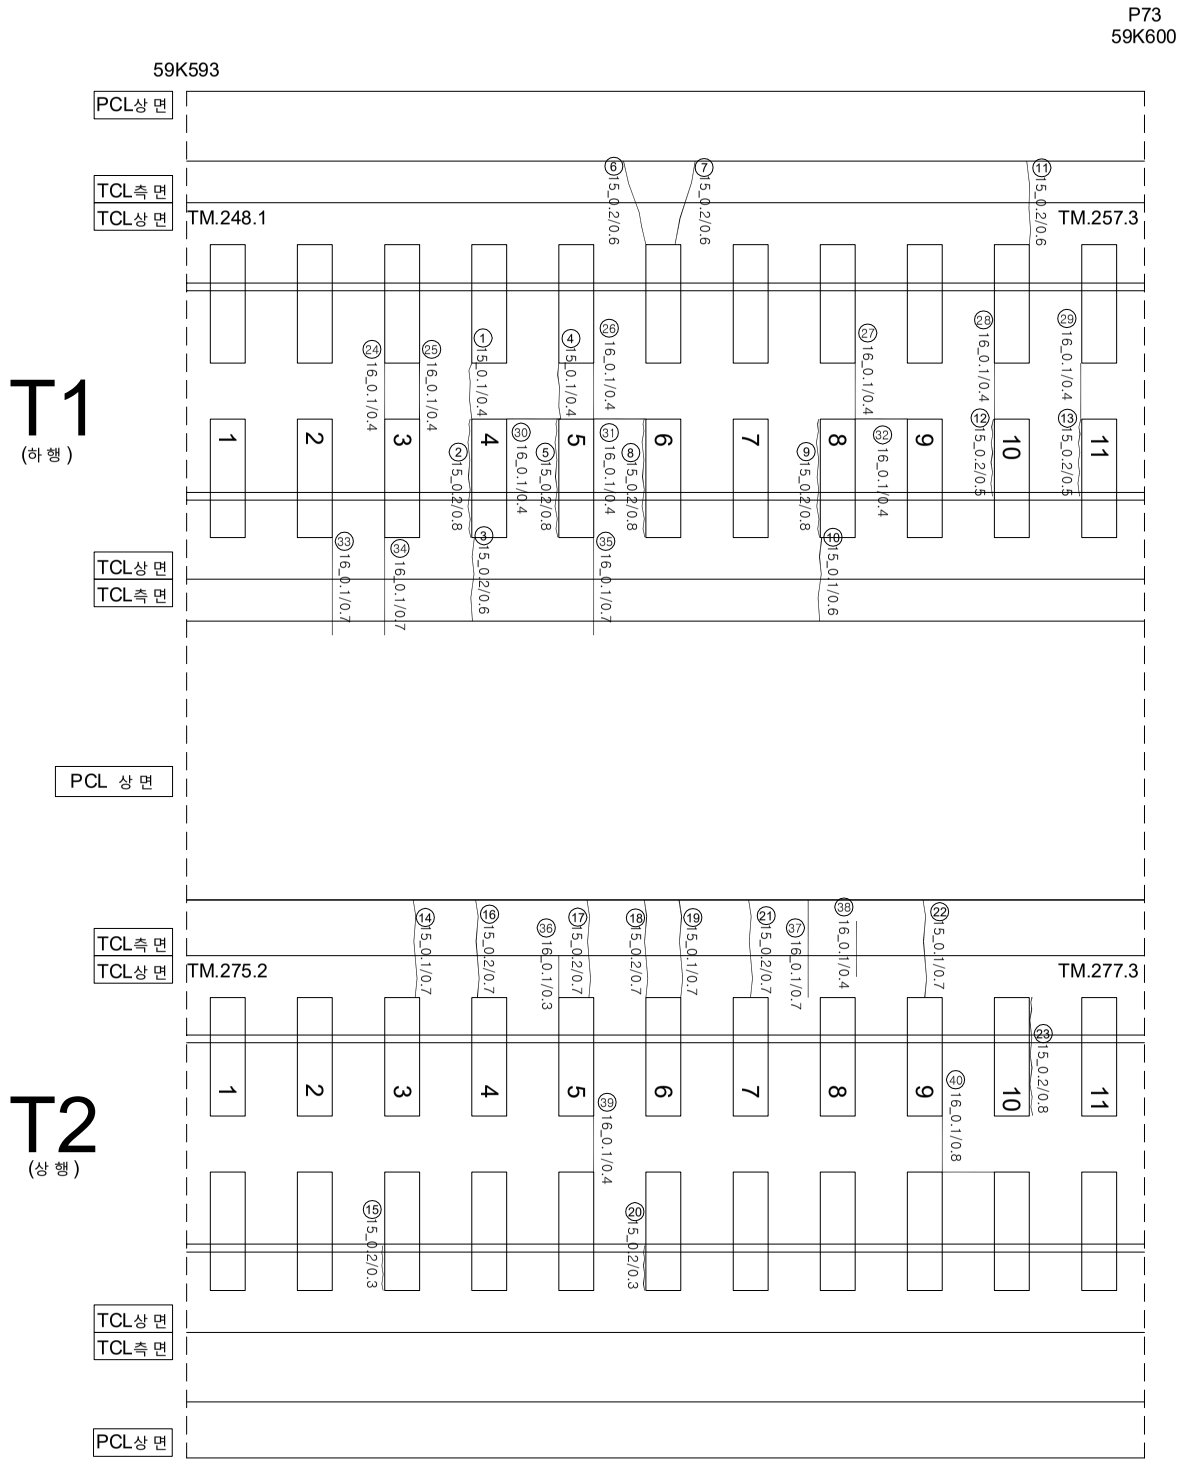
연번	손상	폭		연장		비고	연번	손상	폭		연장		비고
1	균열	0.1	㎜	0.4	m		55						
2	경계부 균열	0.2	㎜	0.8	m		56						
3	균열	0.2	㎜	0.6	m		57						
4	균열	0.1	㎜	0.4	m		58						
5	경계부 균열	0.2	㎜	0.8	m		59						
6	균열	0.2	㎜	0.6	m		60						
7	균열	0.2	㎜	0.6	m		61						
8	경계부 균열	0.2	㎜	0.8	m		62						
9	경계부 균열	0.2	㎜	0.8	m		63						
10	균열	0.1	㎜	0.6	m		64						
11	균열	0.2	㎜	0.6	m		65						
12	경계부 균열	0.2	㎜	0.5	m		66						
13	경계부 균열	0.2	㎜	0.5	m		67						
14	균열	0.1	㎜	0.7	m		68						
15	경계부 균열	0.2	㎜	0.3	m		69						
16	균열	0.2	㎜	0.7	m		70						
17	균열	0.2	㎜	0.7	m		71						
18	균열	0.2	㎜	0.7	m		72						
19	균열	0.1	㎜	0.7	m		73						
20	경계부 균열	0.2	㎜	0.3	m		74						
21	균열	0.2	㎜	0.7	m		75						
22	균열	0.2	㎜	0.7	m		76						
23	경계부 균열	0.2	㎜	0.8	m		77						
24	균열	0.1	㎜	0.4	m		78						
25	균열	0.1	㎜	0.4	m		79						
26	균열	0.1	㎜	0.4	m		80						
27	균열	0.1	㎜	0.4	m		81						
28	균열	0.1	㎜	0.4	m		82						
29	균열	0.1	㎜	0.4	m		83						
30	균열	0.1	㎜	0.4	m		84						
31	균열	0.1	㎜	0.4	m		85						
32	균열	0.1	㎜	0.4	m		86

33	균열	0.1	㎜	0.7	m		87						
34	균열	0.1	㎜	0.7	m		88						
35	균열	0.1	㎜	0.7	m		89						
36	균열	0.1	㎜	0.3	m		90						
37	균열	0.1	㎜	0.7	m		91						
38	균열	0.1	㎜	0.4	m		92						
39	균열	0.1	㎜	0.4	m		93						
40	균열	0.1	㎜	0.8	m		94						
41							95						
42							96						
43							97						
44							98						
45							99						
46							100						
47							101						
48							102						
49							103						
50							104						
51							105						
52							106						
53							107						
54							108
