호남고속선 정지고가_390(59.614~59.621km, S74-3)

외관조사망도 번호
B18_정지고가_390(59k614~59k621)

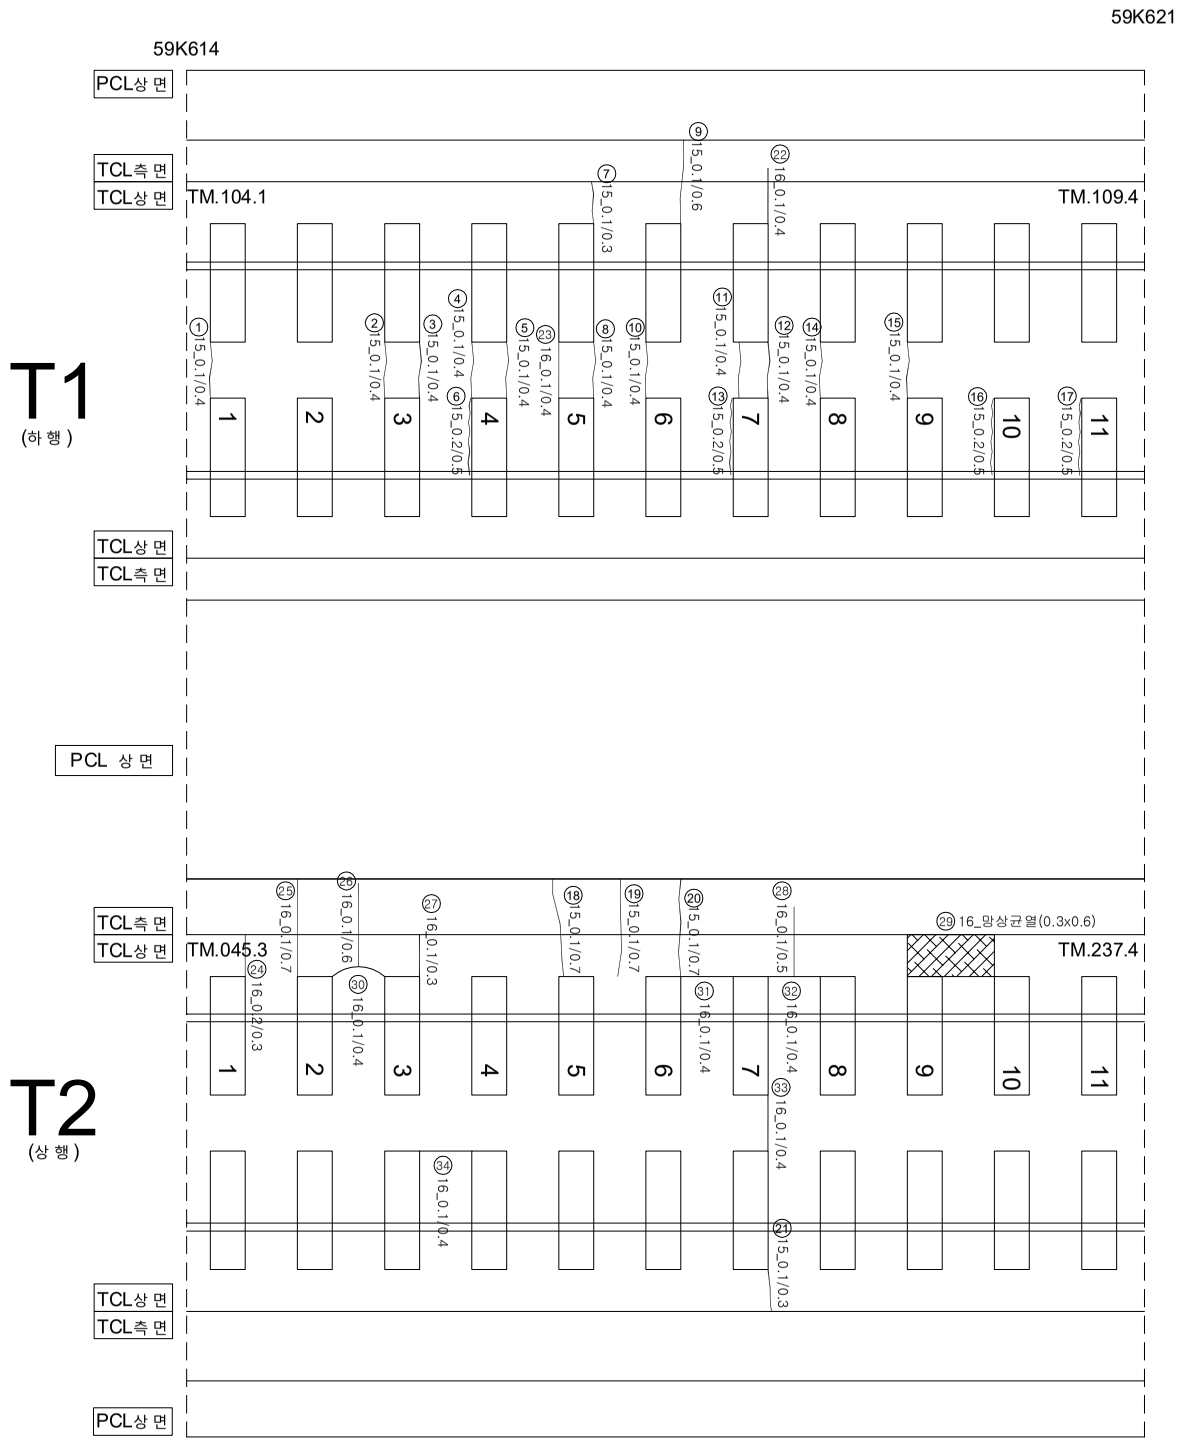
연번	손상	폭		연장		비고	연번	손상	폭		연장		비고
1	균열	0.1	㎜	0.4	m		55						
2	균열	0.1	㎜	0.4	m		56						
3	균열	0.1	㎜	0.4	m		57						
4	균열	0.1	㎜	0.4	m		58						
5	균열	0.1	㎜	0.4	m		59						
6	경계부 균열	0.2	㎜	0.5	m		60						
7	균열	0.1	㎜	0.3	m		61						
8	균열	0.1	㎜	0.4	m		62						
9	균열	0.1	㎜	0.6	m		63						
10	균열	0.1	㎜	0.4	m		64						
11	균열	0.1	㎜	0.4	m		65						
12	균열	0.1	㎜	0.4	m		66						
13	경계부 균열	0.2	㎜	0.5	m		67						
14	균열	0.1	㎜	0.4	m		68						
15	균열	0.1	㎜	0.4	m		69						
16	경계부 균열	0.2	㎜	0.5	m		70						
17	경계부 균열	0.2	㎜	0.5	m		71						
18	균열	0.1	㎜	0.7	m		72						
19	균열	0.1	㎜	0.7	m		73						
20	균열	0.1	㎜	0.7	m		74						
21	균열	0.1	㎜	0.3	m		75						
22	균열	0.1	㎜	0.4	m		76						
23	균열	0.1	㎜	0.4	m		77						
24	균열	0.2	㎜	0.3	m		78						
25	균열	0.1	㎜	0.7	m		79						
26	균열	0.1	㎜	0.6	m		80						
27	균열	0.1	㎜	0.3	m		81						
28	균열	0.1	㎜	0.5	m		82						
29	망상균열	0.3	㎜	0.6	m		83						
30	균열	0.1	㎜	0.4	m		84						
31	균열	0.1	㎜	0.4	m		85						
32	균열	0.1	㎜	0.4	m		86

33	균열	0.1	㎜	0.4	m		87						
34	균열	0.1	㎜	0.4	m		88						
35							89						
36							90						
37							91						
38							92						
39							93						
40							94						
41							95						
42							96						
43							97						
44							98						
45							99						
46							100						
47							101						
48							102						
49							103						
50							104						
51							105						
52							106						
53							107						
54							108
