외관조사망도 번호
B18_정지고가_408(59k740~59k747)

호남고속선 정지고가_408(59.740~59.747km, S78-1)

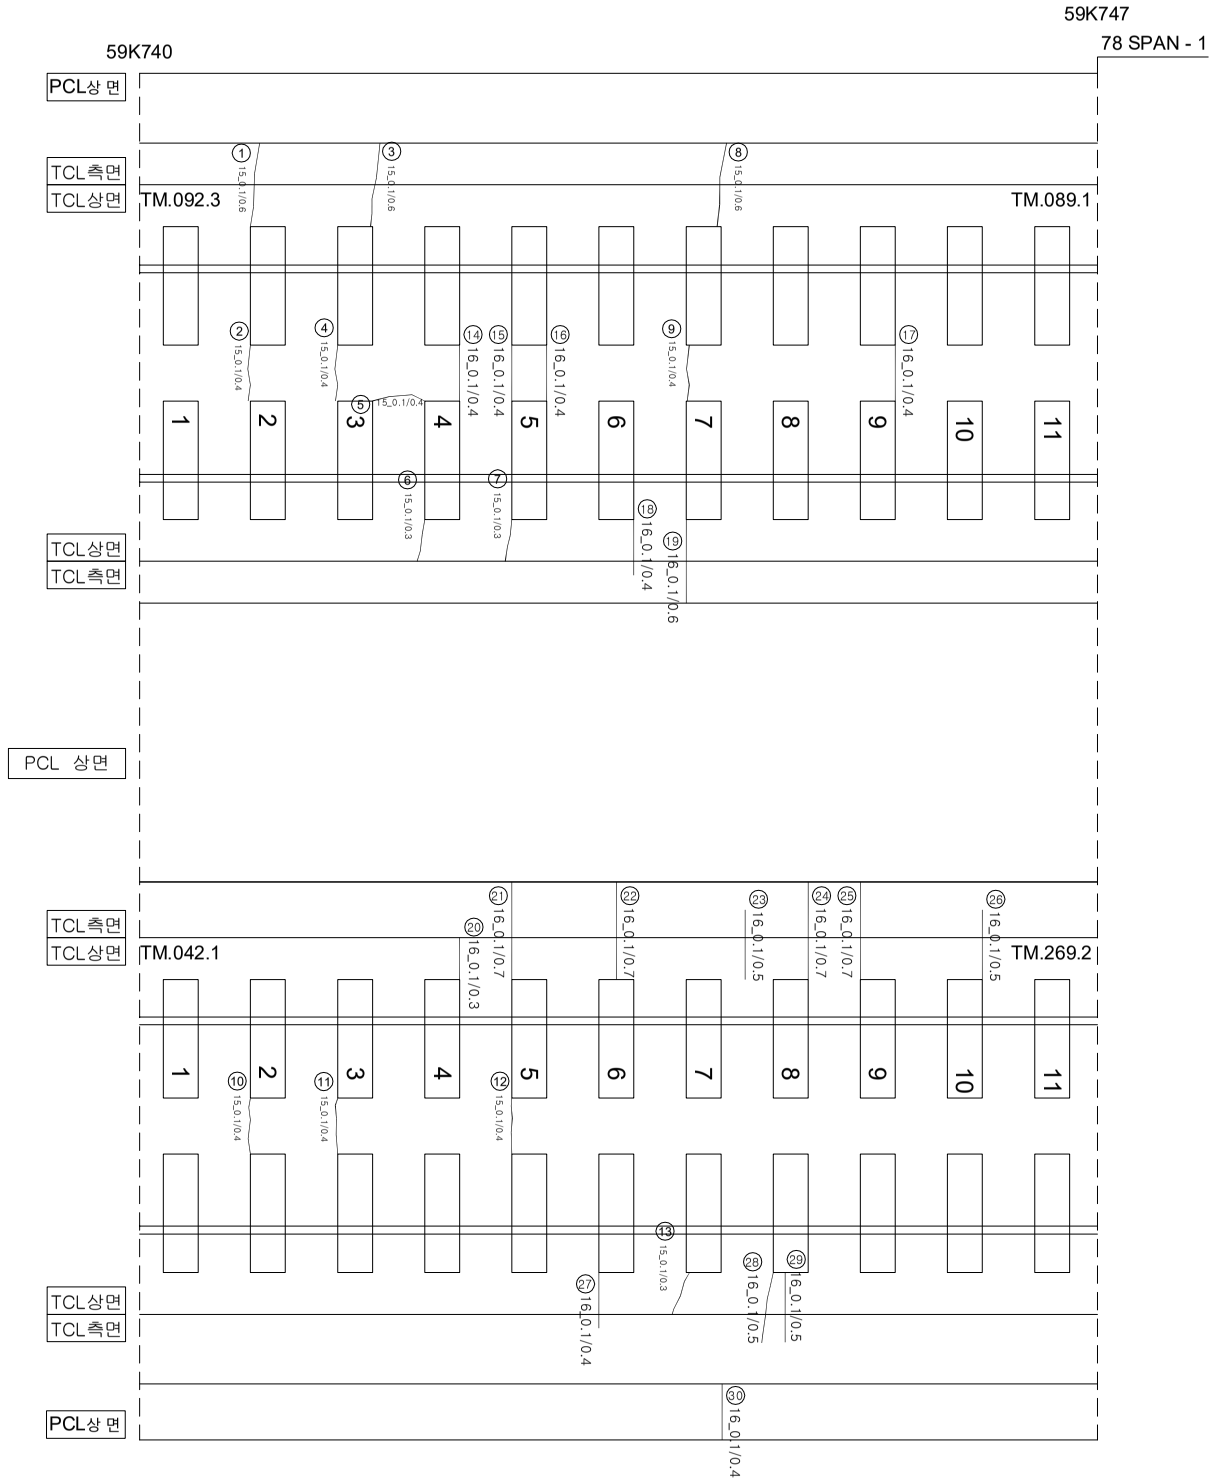
연번	손상	폭		연장		비고	연번	손상	폭		연장		비고
1	균열	0.1	㎜	0.6	m		55						
2	균열	0.1	㎜	0.4	m		56						
3	균열	0.1	㎜	0.6	m		57						
4	균열	0.1	㎜	0.4	m		58						
5	균열	0.1	㎜	0.4	m		59						
6	균열	0.1	㎜	0.3	m		60						
7	균열	0.1	㎜	0.3	m		61						
8	균열	0.1	㎜	0.6	m		62						
9	균열	0.1	㎜	0.4	m		63						
10	균열	0.1	㎜	0.4	m		64						
11	균열	0.1	㎜	0.4	m		65						
12	균열	0.1	㎜	0.4	m		66						
13	균열	0.1	㎜	0.3	m		67						
14	균열	0.1	㎜	0.4	m		68						
15	균열	0.1	㎜	0.4	m		69						
16	균열	0.1	㎜	0.4	m		70						
17	균열	0.1	㎜	0.4	m		71						
18	균열	0.1	㎜	0.4	m		72						
19	균열	0.1	㎜	0.6	m		73						
20	균열	0.1	㎜	0.3	m		74						
21	균열	0.1	㎜	0.7	m		75						
22	균열	0.1	㎜	0.7	m		76						
23	균열	0.1	㎜	0.5	m		77						
24	균열	0.1	㎜	0.7	m		78						
25	균열	0.1	㎜	0.7	m		79						
26	균열	0.1	㎜	0.5	m		80						
27	균열	0.1	㎜	0.4	m		81						
28	균열	0.1	㎜	0.5	m		82						
29	균열	0.1	㎜	0.5	m		83						
30	균열	0.1	㎜	0.4	m		84						
31							85						
32							86						
33							87						
34							88						
35							89

36							90						
37							91						
38							92						
39							93						
40							94						
41							95						
42							96						
43							97						
44							98						
45							99						
46							100						
47							101						
48							102						
49							103						
50							104						
51							105						
52							106						
53							107						
54							108
