호남고속선 정지고가_863(62.932~62.938km S163-7)

외관조사망도 번호
B18_정지고가_863(62k932~62k938)

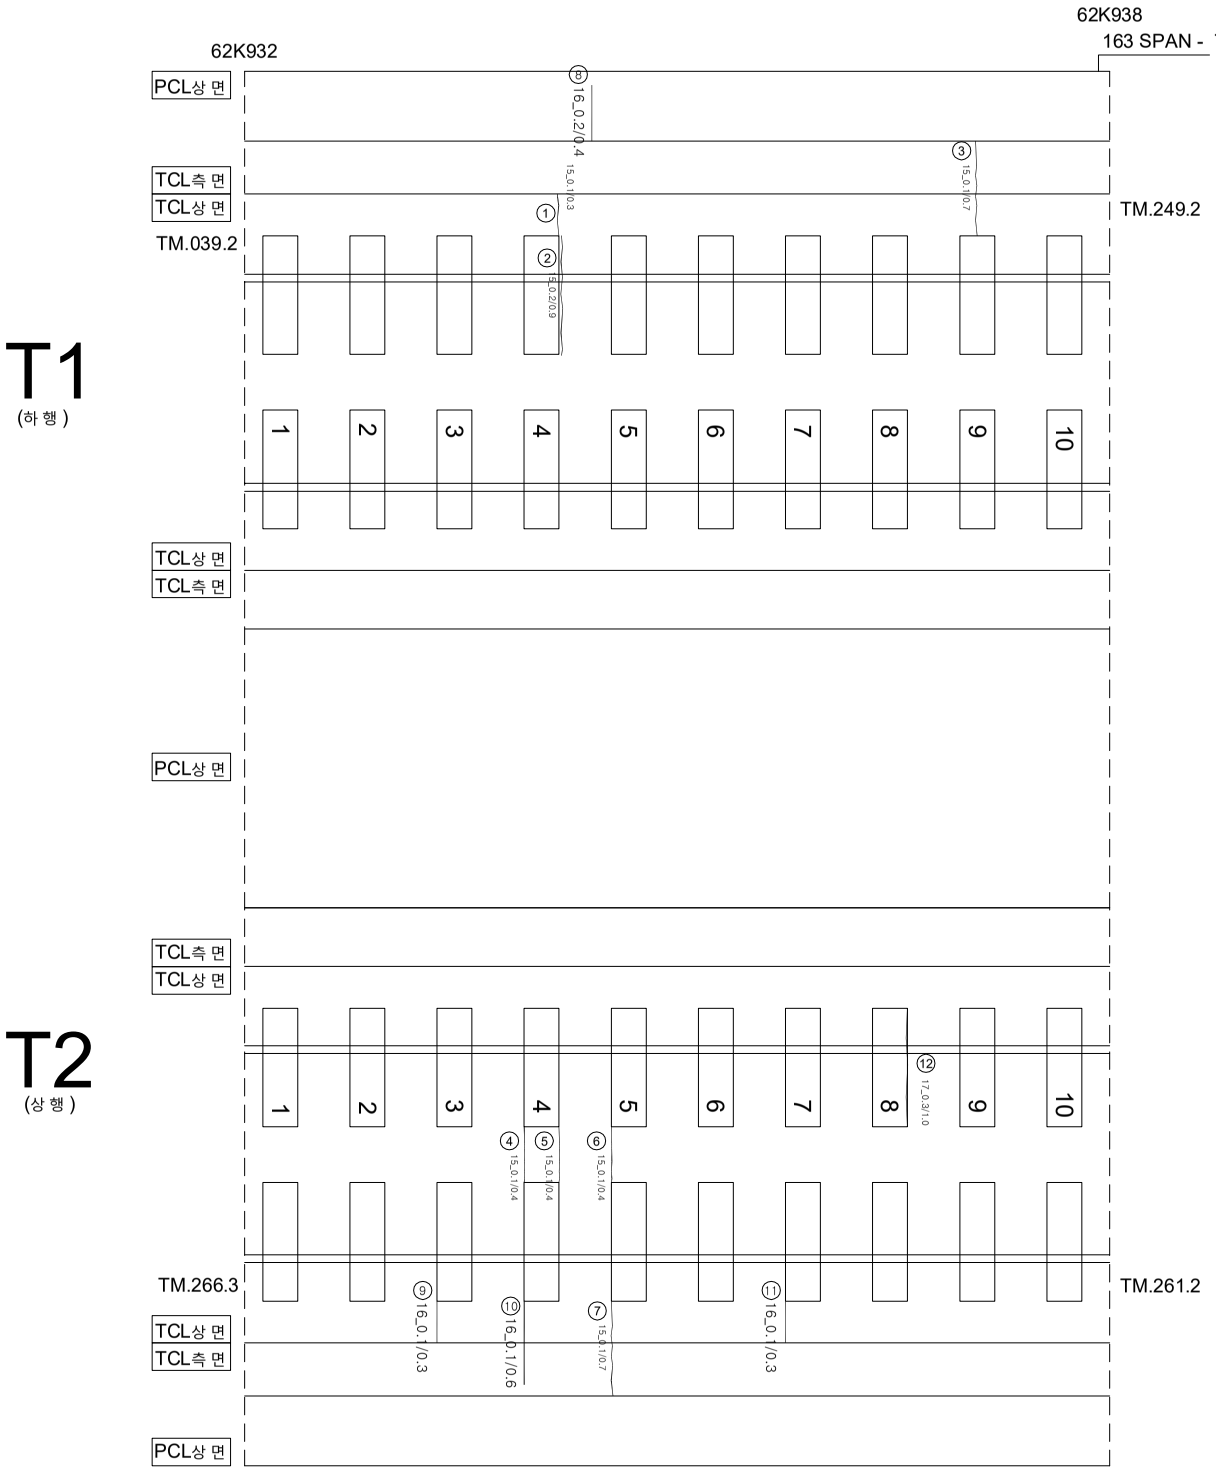
연번	손상	폭		연장		비고	연번	손상	폭		연장		비고
1	균열	0.1	㎜	0.3	m		55						
2	경계부 균열	0.2	㎜	0.9	m		56						
3	균열	0.1	㎜	0.7	m		57						
4	균열	0.1	㎜	0.4	m		58						
5	균열	0.1	㎜	0.4	m		59						
6	균열	0.1	㎜	0.4	m		60						
7	균열	0.1	㎜	0.7	m		61						
8	균열	0.2	㎜	0.4	m		62						
9	균열	0.1	㎜	0.3	m		63						
10	균열	0.1	㎜	0.6	m		64						
11	균열	0.1	㎜	0.3	m		65						
12	균열	0.3	㎜	1.0	m	신규	66						
13							67						
14							68						
15							69						
16							70						
17							71						
18							72						
19							73						
20							74						
21							75						
22							76						
23							77						
24							78						
25							79						
26							80						
27							81						
28							82						
29							83						
30							84						
31							85						
32							86						
33							87						
34							88						
35							89						
36							90						
37							91						
38							92						
39							93						
40							94						
41							95						
42							96						
43							97						
44							98						
45							99

46							100						
47							101						
48							102						
49							103						
50							104						
51							105						
52							106						
53							107						
54							108
